## CONCEPTO DE AMENAZA RUINA Nº CAR - 654

**LOCALIDAD:** (12) Barrios Unidos  
**UPZ:** ( 22) Doce de Octubre  
**BARRIO:** Doce de Octubre  
**DIRECCION:** Calle 71 # 37- 43  
**FECHA DE VISITA:** Agosto 20 de 2006  
**SOLICITANTE:** Alcaldía Local de Barrios Unidos  
**POBLACION BENEFICIADA:** Una (1) Persona  
**AREA:** 200 m<sup>2</sup> (aproximadamente)

Este concepto corresponde a la visita de inspección para verificar el estado y condiciones del inmueble ubicado en la Calle 71 # 37- 43, con el fin de establecer si amenaza ruina o no.

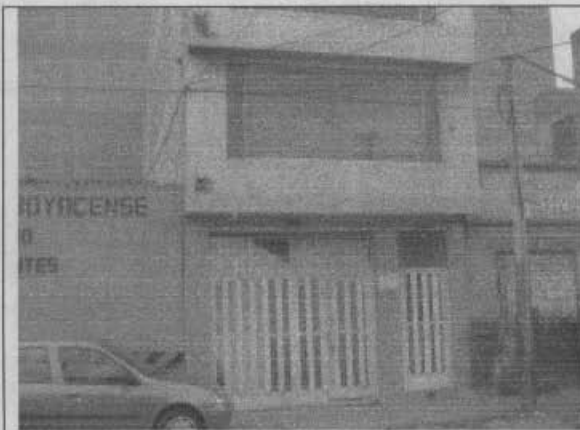
En la visita realizada inmueble ubicado en la Calle 71 # 37- 43 se encontró una edificación de cuatro pisos, deshabitada, en la cual primer piso es utilizado como parqueadero; la fachada se encuentra en buen estado como puede observarse en las fotografías 1 y 2.

Foto 1. Condiciones de fachada al momento de la visita.

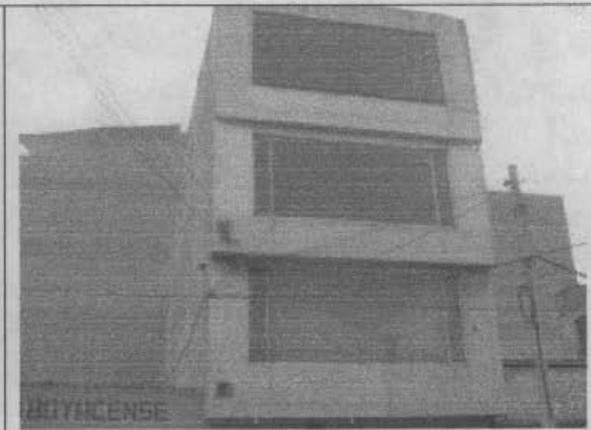
Foto 2. Fachada Pisos 2 a 4

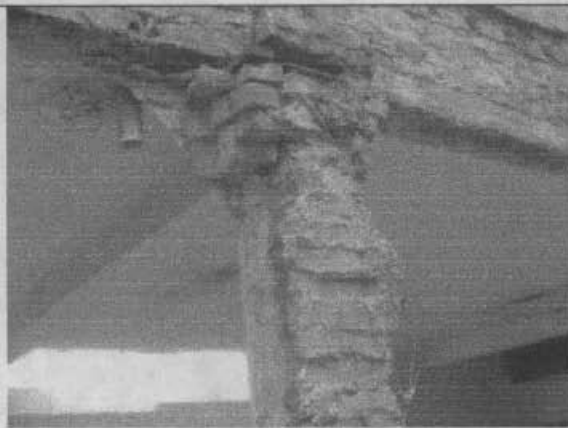
La estructura esta conformada por pórticos de concreto, con placas macizas de aproximadamente veinte centímetros de altura. Las columnas del primer piso evidencian un deterioro avanzado, especialmente las cuatro columnas de los ejes centrales, representado en pérdida de verticalidad (fotografía No. 4), refuerzo a la vista sin ningún recubrimiento (fotografía No. 3), no existe concreto en la unión columna – placa (fotografías 3, 4 y 6).

Foto 3. Columnas del primer piso (Refuerzo a la vista y desprendimiento de concreto)

- Se recomienda realizar un estudio de suelos y un estudio de la estructura ( estudio de vulnerabilidad), que presente el estado del suelo de fundación y el estado de la estructura, y formulen conceptos técnicos sobre el efecto de los asentamientos que se presentan en la estructura y la capacidad de las columnas y vigas del primer piso para resistir las cargas sobrepuestas; estos estudios deben ser realizados por personal calificado, y cumplir con las normas vigentes.
- Aislar y restringir el uso de la edificación hasta que se realicen los estudios anteriores, debido al grado de deterioro que presenta las columnas, placa y muros del primer piso.
- Si no se realizan las recomendaciones anteriores, se debe proceder a demoler la edificación.

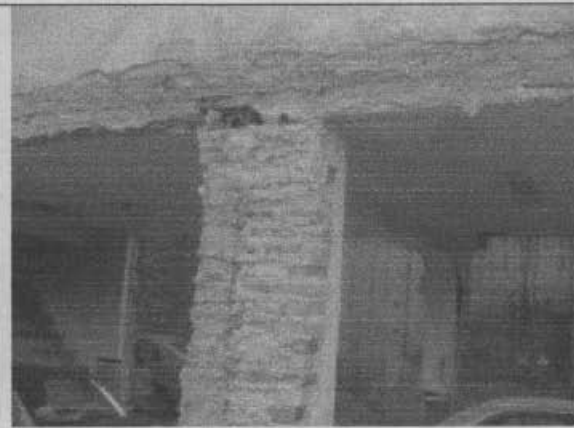
Foto 4. Perdida de verticalidad de columnas de primer piso.

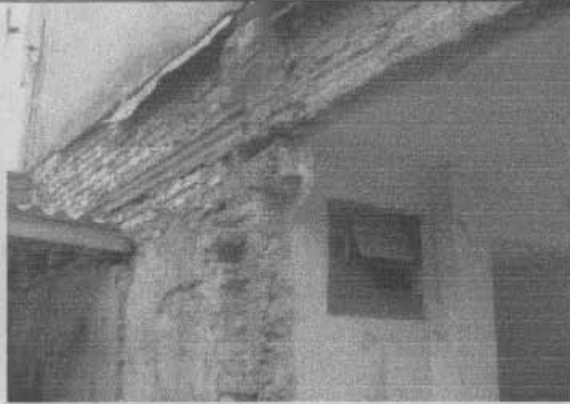
Los muros de primer piso evidencian desprendimiento de unidades de mampostería, como se puede ver en la fotografía 5; los muros del segundo, tercer y cuarto piso presentan agrietamientos desde la base hasta la placa de entrepiso y desprendimiento de acabados, ver fotografía 8 y 9.

Foto 5. Desprendimiento de unidades de mampostería muros primer piso.

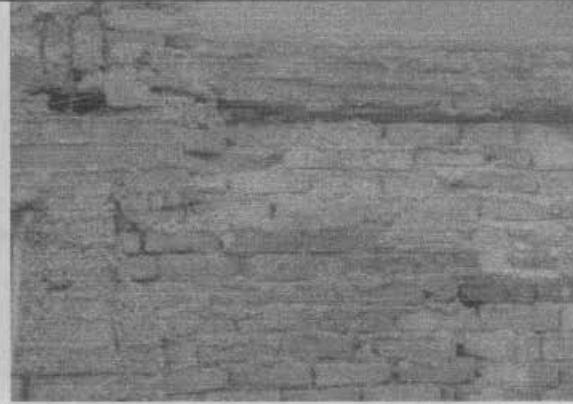
La placa de entrepiso del primer piso, presenta deflexiones apreciables, como se puede observar en el las fotografías 6 y 10.

Foto 6. Unión columna-placa, sin concreto. Deflexiones en placa de primer piso.

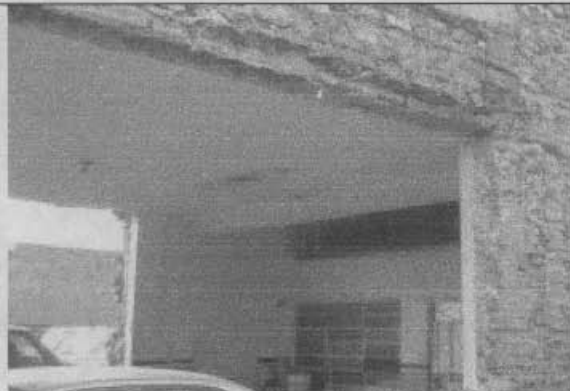
Foto 7. Ejes de vigas no coinciden con ejes de columnas

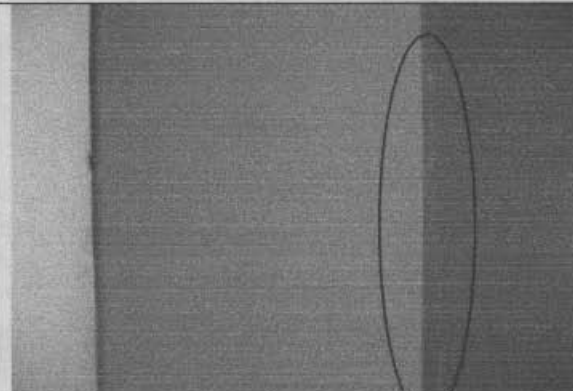
Foto 8. Muros de segundo piso presentan agrietamientos.

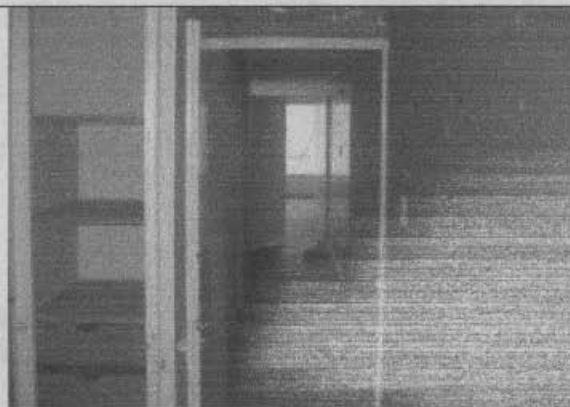
Foto 9. Muros Tercer piso, desprendimiento de acabados
