CONCEPTO DE AMENAZA RUINA N° CAR – 657

LOCALIDAD: (18) Rafael Uribe Uribe
UPZ: (54) Marruecos
BARRIO: El Consuelo
DIRECCION: Carrera 13 No. 50 A Bis - 05 sur
FECHA DE VISITA: Septiembre 7 de 2006
SOLICITANTE: Inspección Dieciocho "E" Distrital de Policía
AREA: 120 m² (aproximadamente)

Este concepto corresponde a la visita de inspección para verificar el estado y condiciones del inmueble ubicado en la Carrera 13 No. 50 A Bis - 05 sur, con el fin de establecer si amenaza ruina o no.

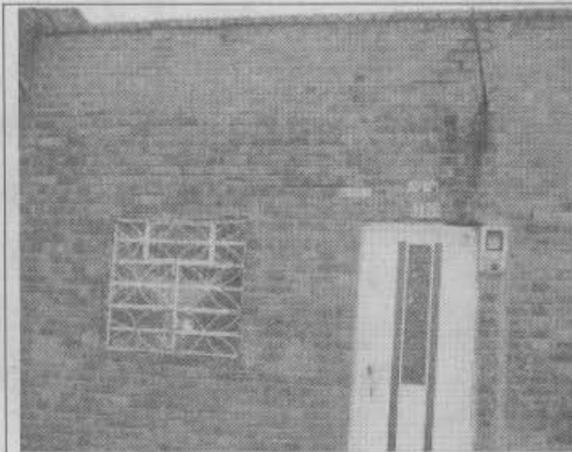
En la visita técnica realizada al inmueble ubicado en la Carrera 13 No. 50 A Bis - 05 sur, se encontró una construcción de un piso, en mampostería de arcilla sin refuerzo, como se puede ver en las fotografías 1 y 2.

Foto 1. Fachada costado sur

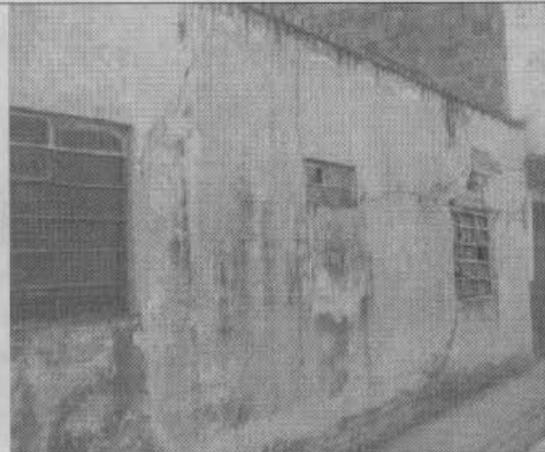
Foto 2. Fachada costado oriental

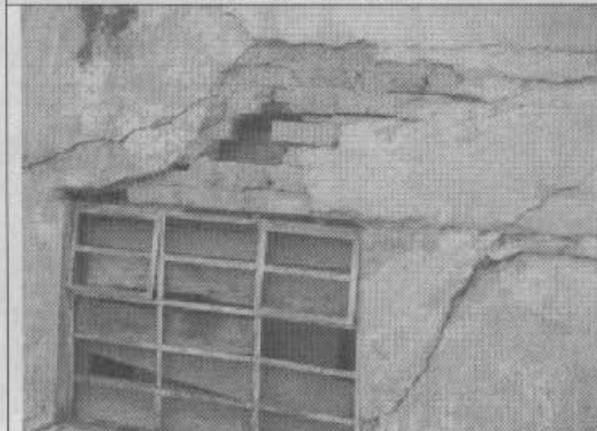
Los muros de la fachada oriental de la edificación presentan colapso, como se puede ver en la fotografía 3, especialmente en la zona norte, la cual limita con una edificación vecina. El parapeto de fachada se encuentra agrietado, evidenciando problemas de estabilidad que ponen en peligro la seguridad de los peatones o transeúntes, ver fotografía 4.

Foto 3. Colapso muros costado oriental

De acuerdo con lo anterior, se puede establecer que la edificación ubicada en la Carrera 13 No. 50 A Bis - 05 sur, **AMENAZA RUINA** en los elementos principales de su estructura y no es recuperable. Los propietarios o responsables del predio deben proceder a realizar la demolición del inmueble

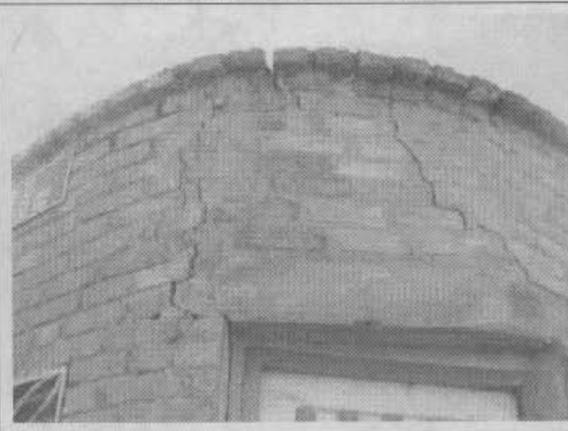
Foto 4. Agrietamiento parapeto de fachada

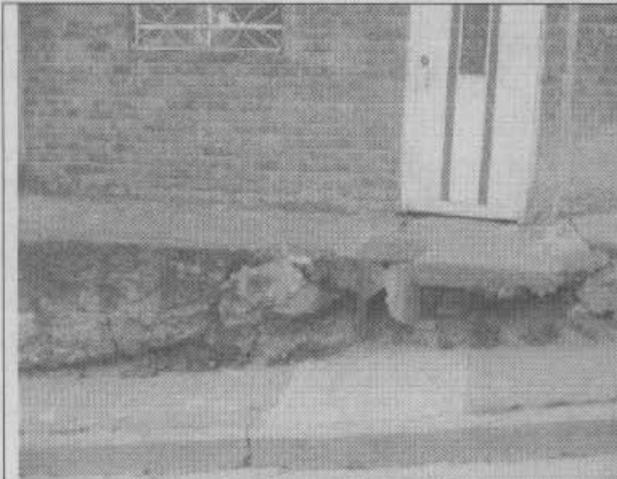
La cimentación de los muros del costado sur está perdiendo soporte, debido al desprendimiento de materiales en la parte inferior del andén que rodea la edificación, como se puede ver en la fotografía 5. Los muros de las dos fachadas, sur y oriente, se encuentran agrietados, como se puede observar en la fotografía 6.

Foto 5. Pérdida de apoyo cimentación muros.

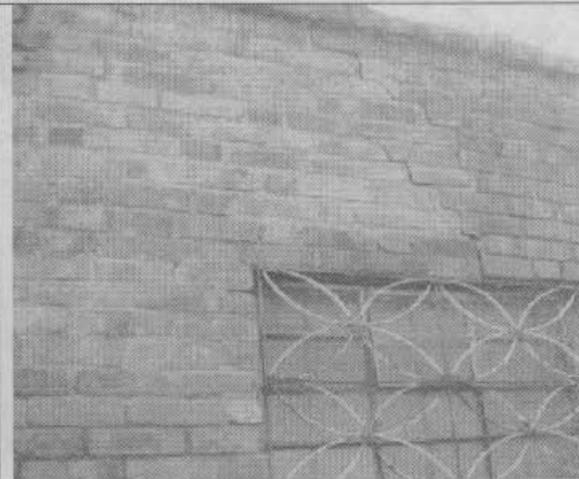
Foto 6. Agrietamiento muros de fachada.
