DIRECCION DE PREVENCION Y ATENCION DE EMERGENCIAS

## CONCEPTO DE AMENAZA RUINA N° CAR - 659

LOCALIDAD: (13) Teusaquillo  
UPZ: (101) Teusaquillo  
BARRIO: Teusaquillo  
DIRECCION: Carrera 15 # 33 - 25  
FECHA DE VISITA: Agosto 23 de 2006  
SOLICITANTE: Asesoría de Obras de la Alcaldía Local de Teusaquillo.  
POBLACION BENEFICIADA: Una (1) Persona  
AREA: 250 m<sup>2</sup> (aproximadamente.)

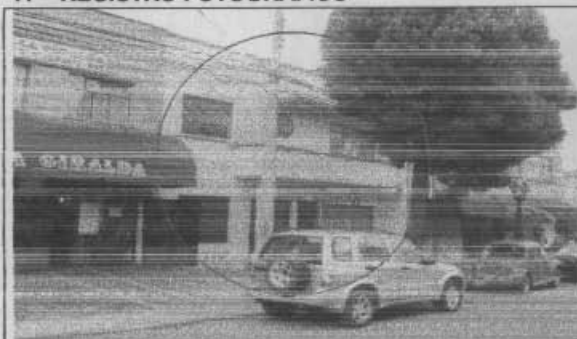
Foto 1. Vista general del inmueble se aprecia al centro la entrada del inmueble # 33-25, y al lado izquierdo la entrada al garaje, y al costado sur los locales comerciales.

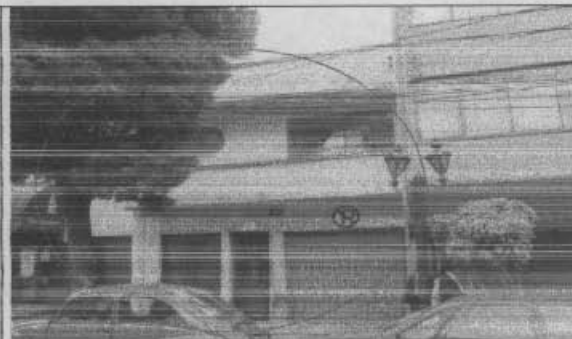
Foto 2. Vista de la puerta de acceso esquinera.

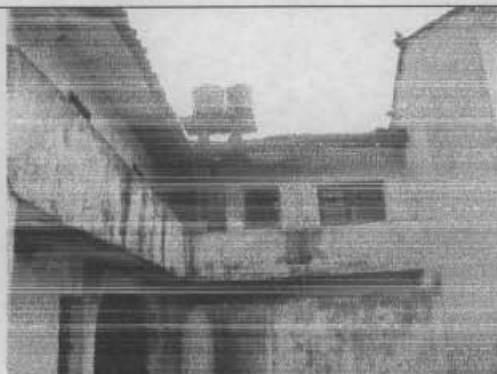
Foto 5. Patio; Desprendimiento de acabados.

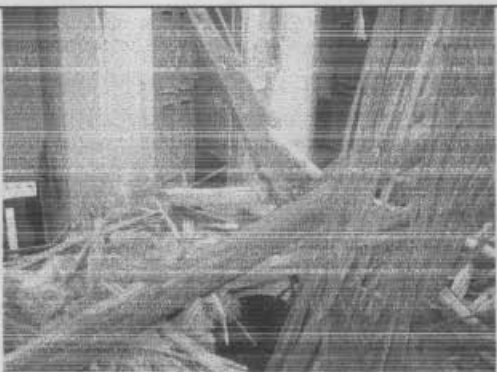
Foto 7. Detalle de los escombros del entrepiso.

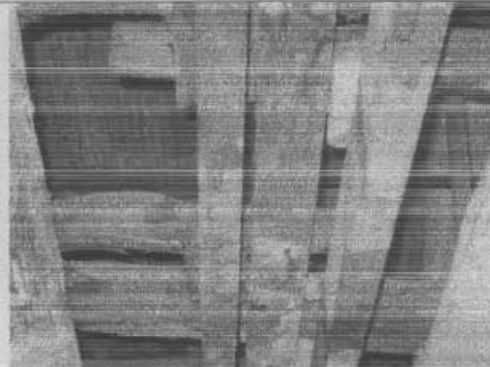
Foto 10. Detalle de los elementos de cubierta.

1. Evacuar y restringir el uso a edificación.
2. Hacer las reparaciones que sean necesarias para estabilizar los muros y la cubierta del predio, con personal idóneo; o en su defecto adelantar la demolición total del inmueble.
