DIRECCION DE PREVENCION Y ATENCION DE EMERGENCIAS

CONCEPTO DE AMENAZA RUINA N° CAR - 661

LOCALIDAD: (16) Puente Aranda
UPZ: (40) Ciudad Montes
BARRIO: Remanso Sur
DIRECCION: Transversal 41 con Diagonal 19 sur
FECHA DE VISITA: Agosto 23 de 2006
SOLICITANTE: Secretaria General de inspecciones de Policía.
POBLACION BENEFICIADA: Una (1) Persona
AREA: 150 m² (aproximadamente.)

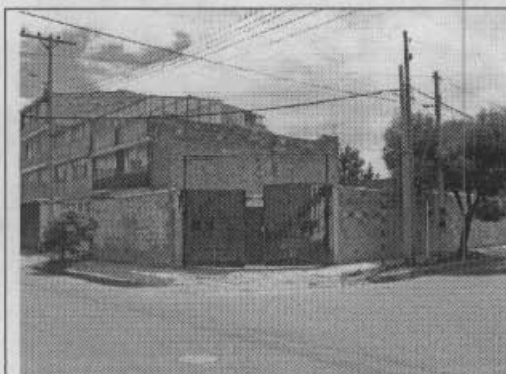
Se trata del muro de cerramiento de un lote esquinero, el cual consta mampostería sobre la Transversal 41, mampostería sobre la diagonal 19, y una puerta de garaje en la esquina. Esta construido con bloque de arcilla de perforación horizontal, a una altura aproximada de 3.00 mts de altura, sin viga de coronación ni columnetas. Se observan reparaciones de mala calidad a las pegas del bloque.

Foto 1. Vista general del inmueble se aprecia la puerta de acceso y los muros de cerramiento.

Para superar esta condición se deben realizar por parte de los propietarios obras de reparación las cuales deben ser implementadas por personal idóneo. Por otra parte es importante tener en cuenta las normas urbanísticas y de edificabilidad del sector. De no adelantarse las obras de intervención requeridas, se deberá realizar su demolición.

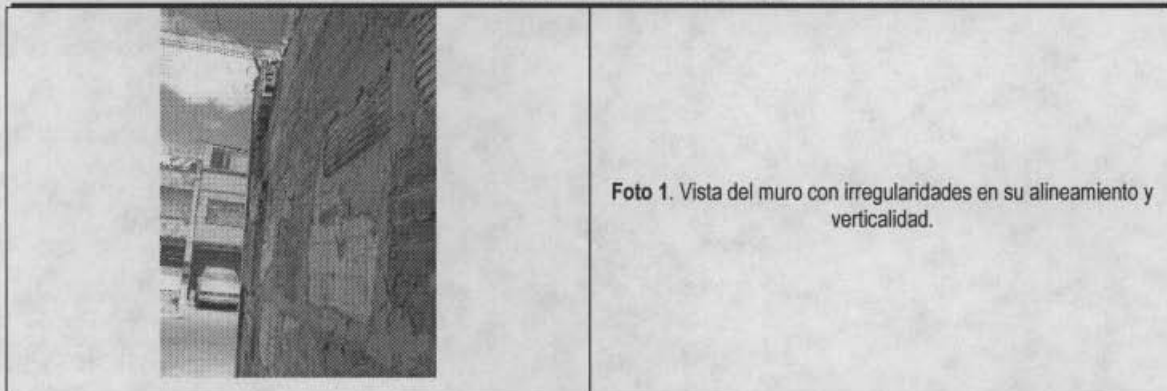
De acuerdo con la inspección visual anterior, se puede establecer que el muro de cerramiento, **AMENAZA RUINA** en las condiciones actuales, al no advertirse buena calidad en la construcción, tampoco se observa una estructura de confinamiento que arriestre adecuadamente las piezas de mampostería; se han presentado algunas grietas las cuales han sido resanadas inadecuadamente; por lo tanto esta comprometida su estabilidad ante las cargas habituales de servicio.
