CONCEPTO DE AMENAZA RUINA N° CAR - 669

LOCALIDAD: (18) RAFAEL URIBE URIBE
UPZ: (53) Marco Fidel Suárez
BARRIO: Granjas de San Pablo
DIRECCION: Carrera 15 # 33 B – 46 Sur (Muro Perimetral)
FECHA DE VISITA: Agosto 15 de 2006
SOLICITANTE: Inspección 18 A Distrital de Policía
POBLACION BENEFICIADA: 1 Persona – 1 Familia
AREA: 20 m² (aproximadamente)

Este concepto corresponde a la visita de inspección para verificar el estado y condiciones del muro perimetral de fachada del inmueble ubicado en la Carrera 15 # 33 B – 46 Sur, con el fin de establecer si amenaza ruina o no.

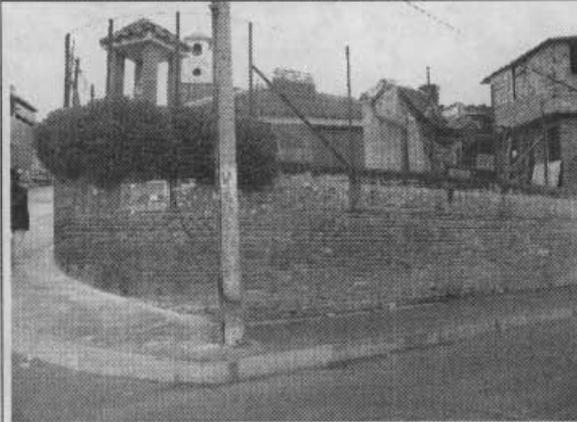
El muro perimetral del predio cumple las funciones de contención de tierras, esta construido en mampostería de ladrillo tolete de arcilla cocida, sin reforzamiento y no posee elementos de confinamiento, su altura es de aproximadamente 2.5 metros. El aspecto general del muro se observa en la foto 1 y en la foto 2 se puede apreciar el tipo de carga de contención de tierras que soporta.

Foto 1. Aspecto general del muro

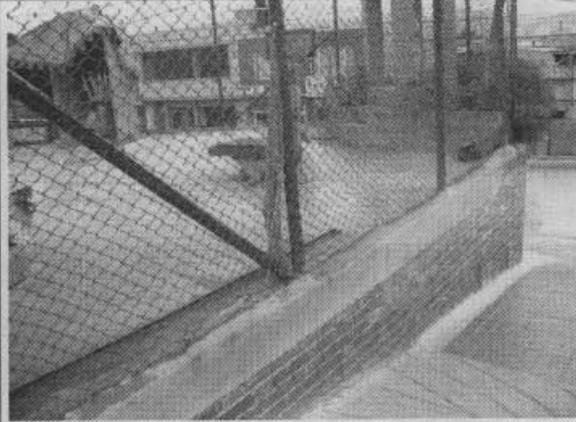
Foto 2. Relleno para conformar el lote de terreno

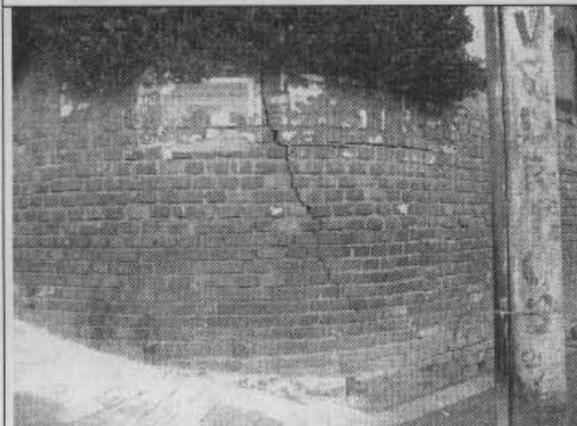
Su estado actual es deficiente, ya que presenta agrietamientos múltiples, fracturas y dislocación de piezas, en las fotos 3 y 4 se observan algunos de estos agrietamientos. Existe una grieta horizontal que sigue la línea entre piezas de mampostería, la cual presenta una separación de más de tres milímetros en algunos tramos, las fotos 5 y 6 muestran la afectación mencionada.

El sistema estructural del muro no es adecuado para las labores de contención de tierras que desempeña y por tanto es probable que las afectaciones que presenta se deban a la incapacidad de soportar las presiones laterales ejercidas por el relleno.

Foto 3. Fractura del muro con separación visible

- Realizar un estudio estructural para determinar el diseño del muro que debe reemplazar el existente, de tal manera que resulte adecuado para la presión de tierras, labor que debe ser ejecutada por personal profesional idóneo
- Acometer las actividades que se desprendan de la ejecución del estudio técnico del punto anterior
- Proveer las medidas de aislamiento y protección a los transeúntes hasta que se ejecuten las actividades de los puntos anteriores

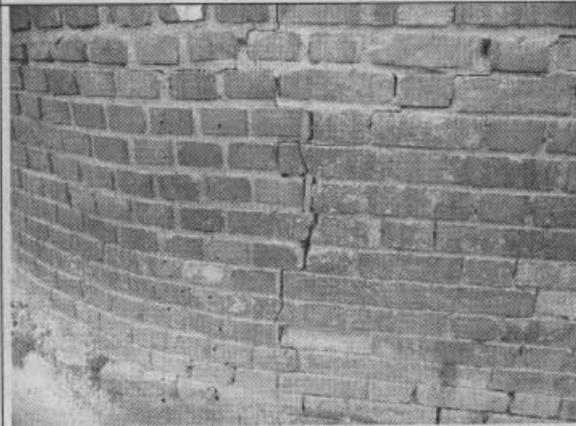
Por las condiciones actuales se puede decir que el daño del muro es fuerte, que existen posibilidades de colapsos totales o parciales a mediano o corto plazo con posible afectación a transeúntes.

Foto 4. Agrietamientos múltiples y daño fuerte

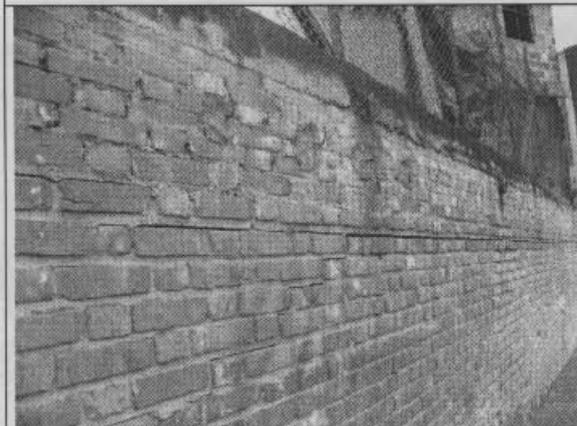
Foto 5. Agrietamiento horizontal siguiendo la línea de pega

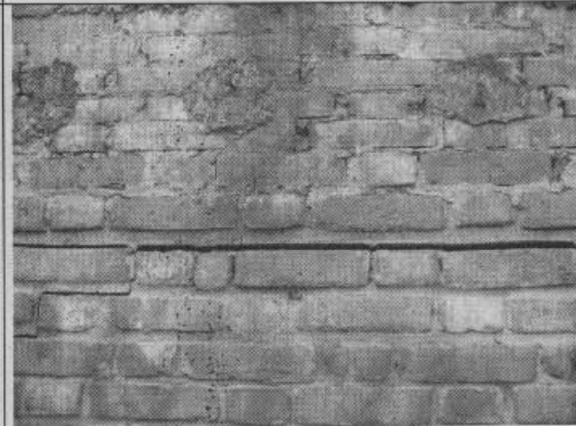
Foto 6. Separación de varios milímetros
