CONCEPTO DE AMENAZA RUINA N° CAR - 671

LOCALIDAD: (10) Engativa
UPZ: (30) Boyacá Real
BARRIO: Los Pinos Florencia
DIRECCION: Diagonal 74 B No. 87 - 07 , 87 -11
FECHA DE VISITA: Septiembre 06 de 2006
SOLICITANTE: Alcaldía Local de Engativa
POBLACION BENEFICIADA: Una (1) persona - Una (1) Familia
AREA: 18 m² (aproximadamente)

Este concepto corresponde a la visita de inspección para verificar el estado y condiciones del muro de cerramiento del lote ubicado en la Diagonal 74 B No. 87 - 07 , 87 -11, con el fin de establecer si amenaza ruina o no.

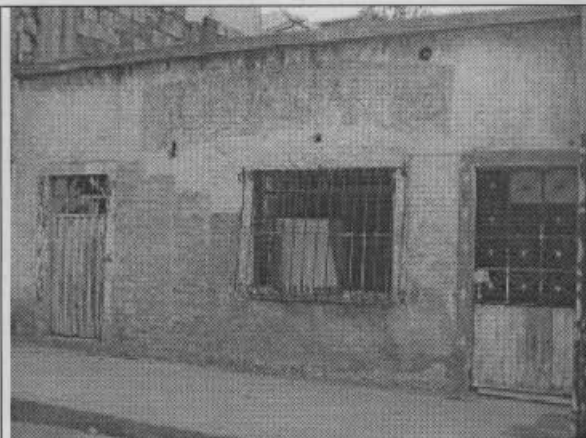
La visita técnica corresponde a la inspección del muro de cerramiento del lote ubicado en la Diagonal 74 B No. 87 - 07 , 87 -11. Es un muro construido en mampostería de arcilla (ladrillo tolete) sin refuerzo, el cual tiene dos vanos de puertas, uno en el extremo oriental y el otro en el occidental, y un vano de ventana hacia la parte central del mismo, como se observa en la fotografía 1.

El muro posee una hilada de ladrillo colocada perpendicularmente al sentido del muro, la cual se encuentra pañetada; el muro no posee ningún tipo de confinamiento como se puede ver en las fotografías 1 y 2.

Foto 1. Vista general del muro.

- Construir elementos de confinamiento, vigas y columnetas de concreto, para mejorar la estabilidad del muro; este trabajo debe ser realizado por personal idóneo para dicha labor.

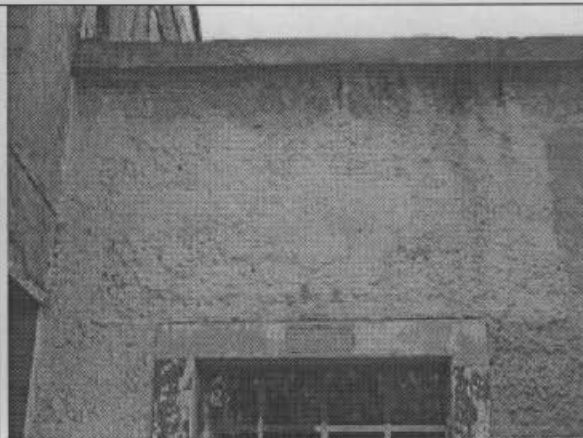
Foto 2. Zona superior muro sin confinamiento.

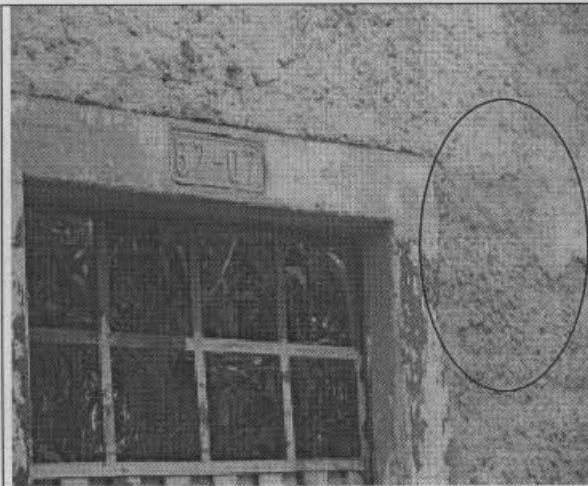
Se detectaron fisuras en algunas zonas del muro: en el extremo oriental contra el marco de la puerta, ver fotografía 3; en la parte superior del muro existe una fisura que abarca la zona comprendida entre los dos vanos de las puertas, ver fotografía 4; en la zona inferior existe una fisura que inicia en la ventana y termina contra el andén, como se puede observar en la fotografía 5.

Foto 3. Fisuras marco puerta costado oriental.

- Realizar un mantenimiento general al muro, reparando todas las fisuras que se presentan.

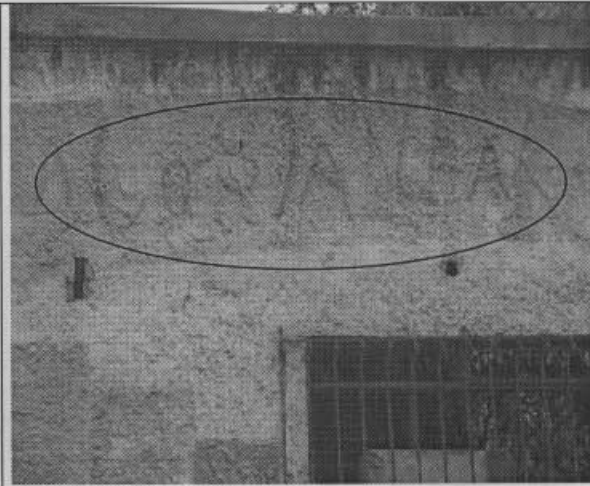
Foto 4. Fisura en parte superior muro.

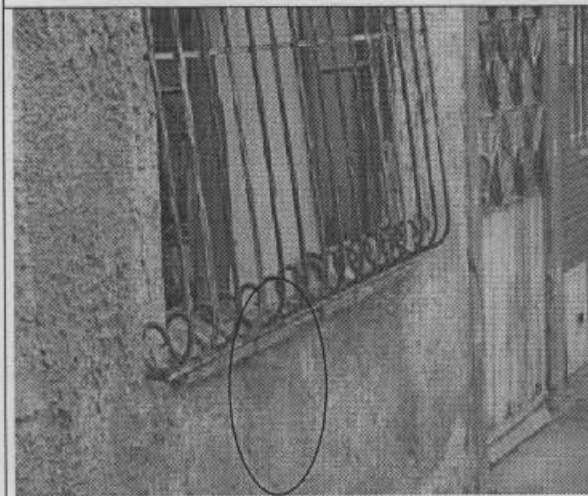
Foto 5. Fisura en zona inferior bajo ventana.
