DIRECCION DE PREVENCION Y ATENCION DE EMERGENCIAS

CONCEPTO DE AMENAZA RUINA N° CAR - 673

LOCALIDAD: (2) Chapinero.
UPZ: (88) El Refugio
BARRIO: Emaus
DIRECCION: Carrera 7 # 70 - 40
FECHA DE VISITA: Agosto 23 de 2006
SOLICITANTE: Inspección Distrital de Policía.
POBLACION BENEFICIADA: Una (1) Persona
AREA: 2000 m² (aproximadamente.)

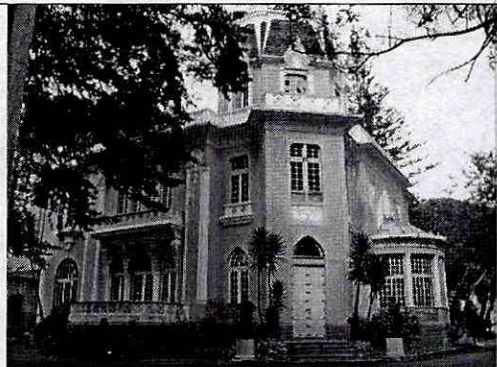
Foto 1 Vista de la puerta de acceso esquina sur occidental.

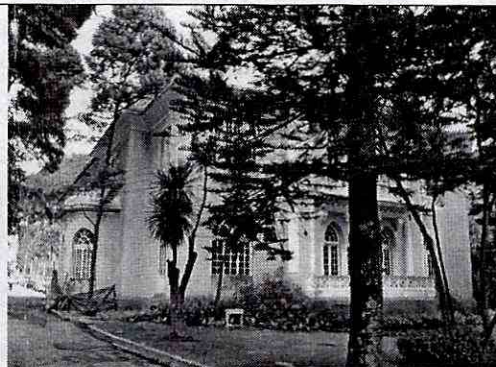
Foto 2. Fachada sobre la carrera séptima.

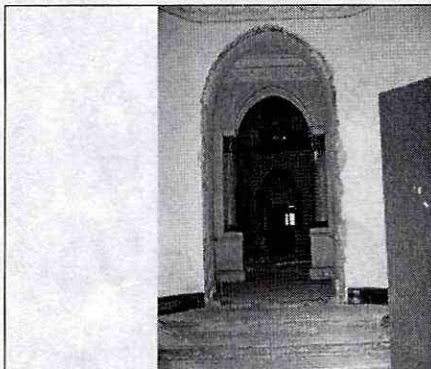
Foto 9. Detalle del hall de entrada.

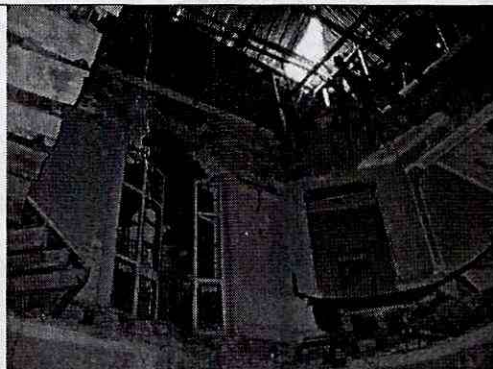
Foto 10. Detalle del segundo piso sin vigas ni entrepiso.

1. Mantener la restricción de uso a la edificación.
2. Hacer las reparaciones y las obras de restauración que sean necesarias para estabilizar los muros, los entresijos y la cubierta del inmueble, con personal idóneo.

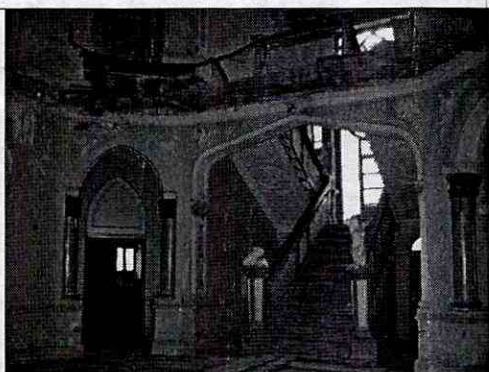
Foto 9. Detalle de escalera .

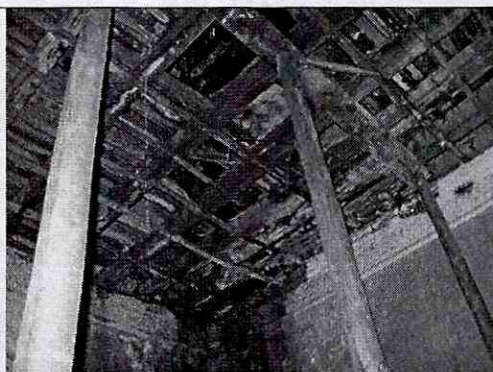
Foto 10. Detalle de los elementos de entrepiso.

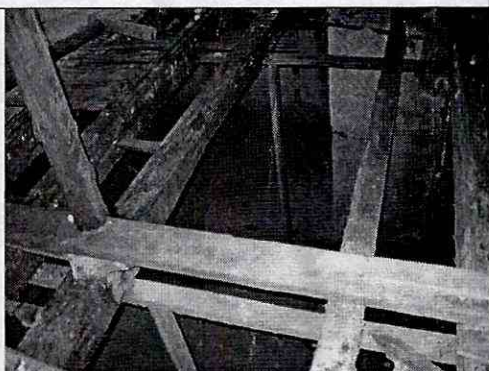
Foto 9. Detalle de los elementos de entrepiso.

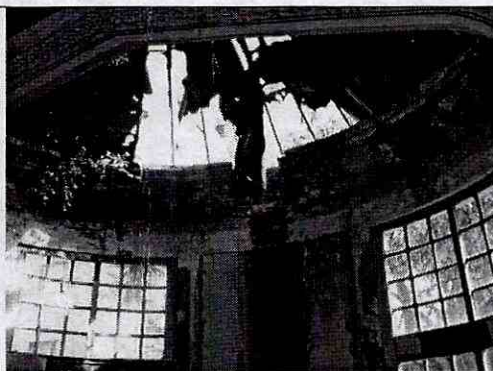
Foto 10. Detalle de los elementos de cubierta.
