## CONCEPTO DE AMENAZA RUINA N° CAR - 677

LOCALIDAD: (16 ) Puente Aranda  
UPZ: (4) Muzu.  
BARRIO: Ospina Pérez  
DIRECCION: Carrera 46 N° 37 – 99 Sur  
FECHA DE VISITA: Septiembre 16 de 2006  
SOLICITANTE: Alcaldía Local de Puente Aranda - Asesoría de Obras  
POBLACION BENEFICIADA: Cuatro (4) Personas – Una (1) Familia  
AREA: 18 m<sup>2</sup> (aproximadamente)

Este concepto corresponde a la visita de inspección para verificar el estado y condiciones del muro de cerramiento del inmueble ubicado en Carrera 46 N° 37 – 99 Sur, con el fin de establecer si amenaza ruina o no.

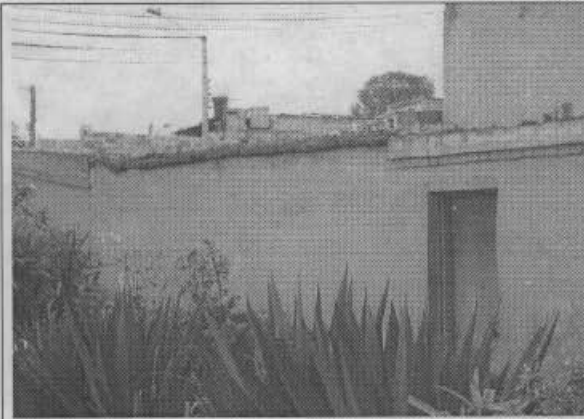
El muro de cerramiento del costado sur del inmueble está construido en mampostería de ladrillo de arcilla sin refuerzo, como se puede ver en la fotografía 1

Foto 1. Vista general del muro.

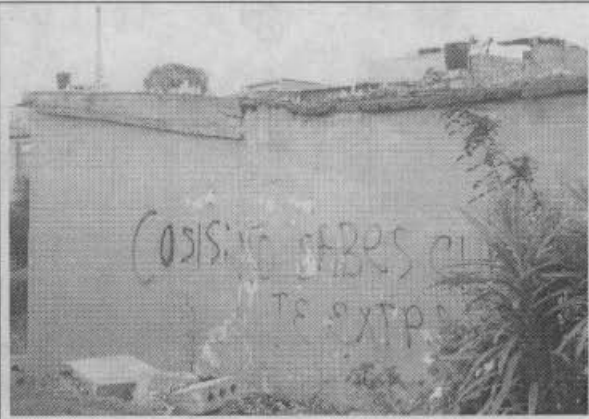
Se observan grietas en varias zonas del muro como se puede ver en la fotografía 2; el muro no posee elementos de confinamiento, fotografía 3. Se observa una grieta de aproximadamente diez centímetros de separación en la parte inferior del muro, igualmente en este sector del muro se observan pérdidas de unidades de mampostería causando inestabilidad al mismo, fotografía 4. En la fotografía 5 se observa el pañete que se ha colocado en grietas existentes en la parte central del muro.

En líneas generales el daño es fuerte con posibilidades de colapso a corto plazo.

Foto 2. Muro agrietado.

De acuerdo con lo anterior, se puede establecer que el muro de cerramiento del costado sur del inmueble ubicado en la Carrera 46 No. 37 – 99 sur, **AMENAZA RUINA** en los elementos principales de su estructura y no es recuperable. Los propietarios o responsables del predio deben proceder a realizar la demolición del muro.

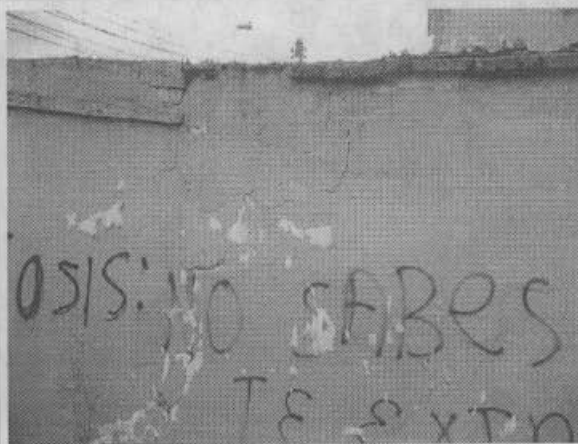
Foto 3. Muro sin elementos de confinamiento.

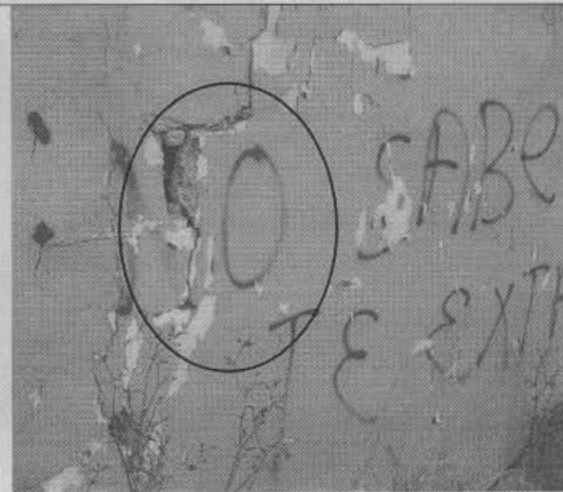
Foto 4. Grieta en la parte inferior del muro.

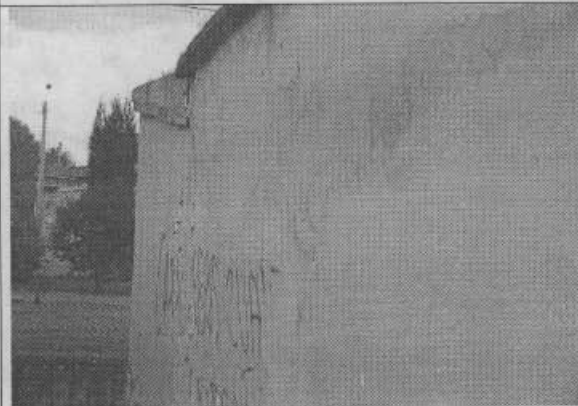
Foto 5. Grieta pañetada.
