## CONCEPTO DE AMENAZA RUINA N° CAR - 678

LOCALIDAD: (17) La Candelaria  
UPZ: (94) La Candelaria  
BARRIO: Santa Bárbara  
DIRECCION: Calle 5 # 8 - 37  
FECHA DE VISITA: Septiembre 15 de 2006  
SOLICITANTE: Alcaldía Local La Candelaria  
POBLACION BENEFICIADA: Una (1) Familia, cuatro (4) personas  
AREA: 100 m<sup>2</sup> (aproximadamente)

Este concepto corresponde a la visita de inspección para verificar el estado y condiciones del inmueble ubicado en la Calle 5 # 8 - 37, con el fin de establecer si amenaza ruina o no.

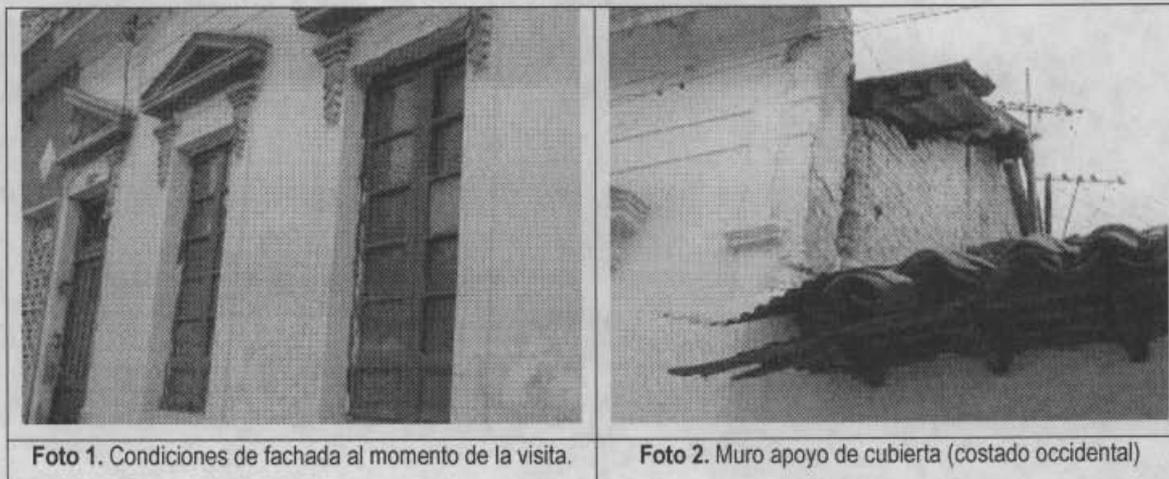
La fachada de la edificación se encuentra en buen estado como puede observarse en la fotografía 1. La culata del costado occidental que sirve de apoyo a la estructura de cubierta, presenta pérdida de unidades de mampostería, como se puede observar en la fotografía 2.

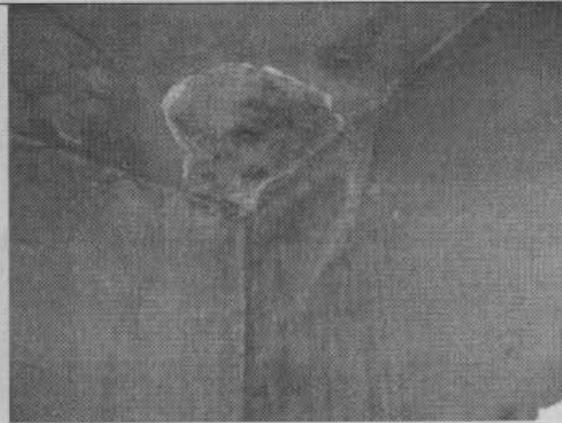
La estructura esta conformada muros de mampostería de adobe (muros de aproximadamente 25 centímetros de espesor); al interior de la edificación se observa desprendimiento del cielo raso en algunas zonas, fotografía 3; se evidencia humedad en los muros del costado sur de la edificación, ver fotografía 4. El entramado de madera que soporta la cubierta presenta deterioro y algunos de sus elementos han colapsado, igualmente la zona del costado sur no posee tejas, como se puede observar en la fotografía 5. Los muros que se encuentran en esta zona (costado sur) presentan desprendimiento de acabados y deterioro en la parte superior, ver fotografía 6, ocasionado por el agua lluvia que ingresa por esta zona de la cubierta.

Foto 4. Humedad en muros

- Reparar el cielo raso y los muros interiores luego de que se lleven a cabo las recomendaciones anteriores.
- Las anteriores recomendaciones se deben adelantar de manera inmediata, teniendo en cuenta la normatividad exigida para los inmuebles de conservación arquitectónica, si el inmueble está afectado por dicha normatividad.

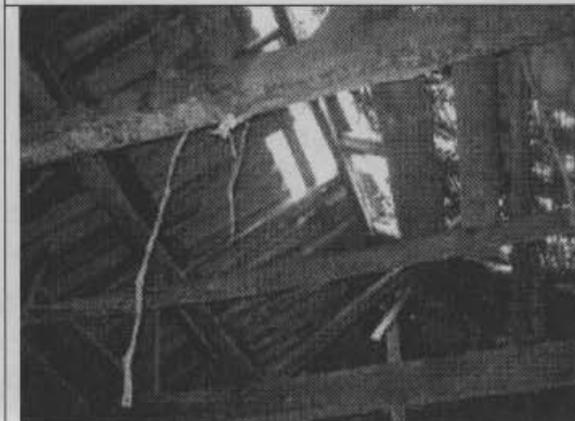
Foto 5. Zonas de cubierta sin tejado.

De acuerdo con lo anterior, se puede establecer que la edificación **AMENAZA RUINA** en los elementos de la estructura de cubierta, sin embargo, es recuperable. Para garantizar las condiciones de seguridad, los propietarios o responsables deben como mínimo seguir las siguientes recomendaciones:

- Realizar un mantenimiento total a la estructura de madera que soporta la cubierta.
- Colocar tejas a toda la estructura para evitar la entrada de agua al interior de la vivienda y contrarrestar el deterioro de la estructura.
