DIRECCION DE PREVENCION Y ATENCION DE EMERGENCIAS

CONCEPTO DE AMENAZA RUINA N° CAR - 682

LOCALIDAD: (13) Teusaquillo
UPZ: (101) Teusaquillo
BARRIO: Teusaquillo
DIRECCION: Avenida 28 # 20- 91
FECHA DE VISITA: Septiembre 19 de 2006
SOLICITANTE: Alcaldía Local de Teusaquillo - Asesoría de Obras.
POBLACION BENEFICIADA: Una (1) Familia, dos (2) personas
AREA: 300 m² (aproximadamente)

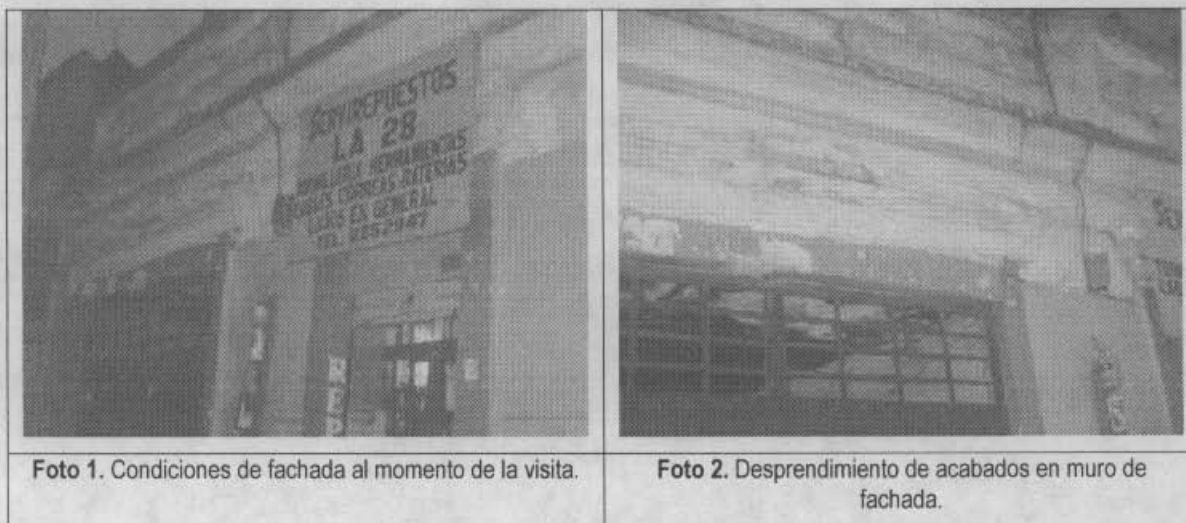
La fachada de la edificación presenta desprendimiento de acabados, como se puede ver en las fotografías 1 y 2. Al interior de la edificación, en la zona de un piso, se observa el deterioro de la estructura, evidenciado en el colapso parcial del cielo raso, ver fotografía 3; los muros medianeros presentan problemas de estabilidad y algunas zonas de ellos han colapsado, ver fotografía 4. Los muros interiores presentan agrietamientos y colapsos parciales, dejando a la estructura de cubierta sin apoyo, como se puede ver en las fotografías 5 y 6

De acuerdo con lo anterior, se puede establecer que la edificación **AMENAZA RUINA** en los elementos principales de su estructura y no es recuperable. Los propietarios o responsables del predio deben proceder a realizar la demolición del inmueble

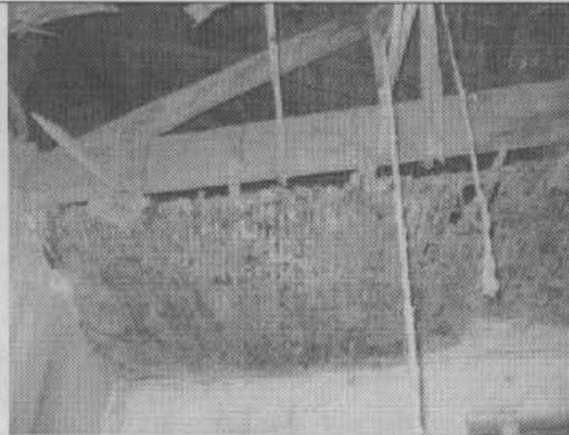
Foto 3. Colapso parcial de cielo raso

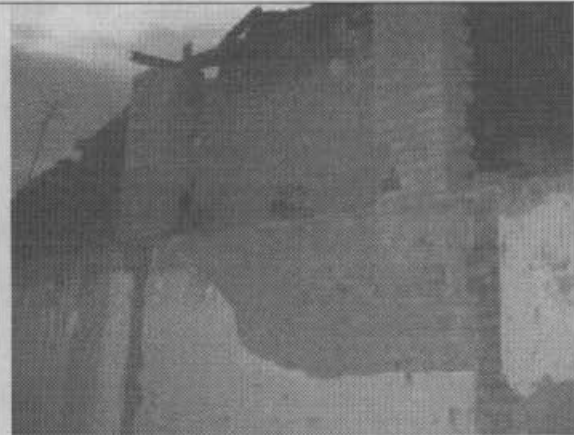
Foto 4. Colapso de muros medianeros.

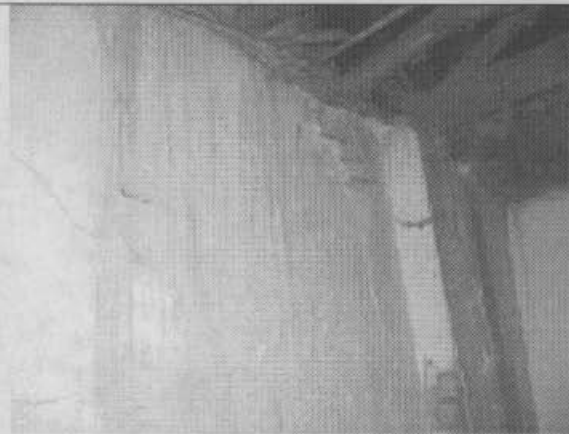
Foto 5. Agrietamiento de muros interiores.

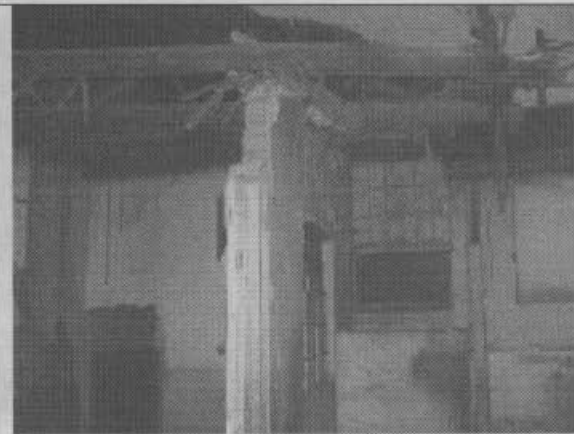
Foto 6. Colapso muros interiores.

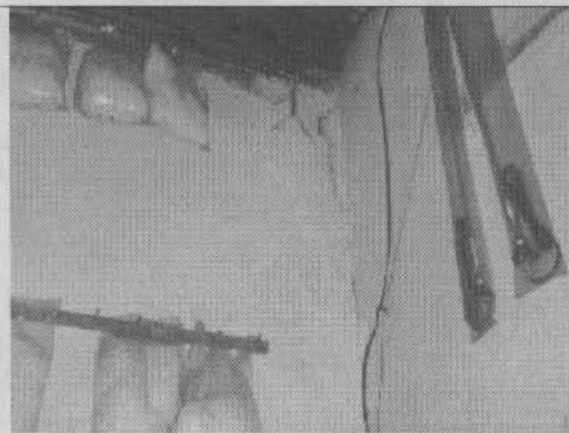
Los muros del local comercial ubicado en la parte frontal del lote, presentan agrietamientos en la parte superior de los mismos, como se puede observar en la fotografía 7; el cielo raso de esta zona presenta desprendimiento de materiales, ver fotografía 8.

Foto 7. Agrietamiento muros local comercial

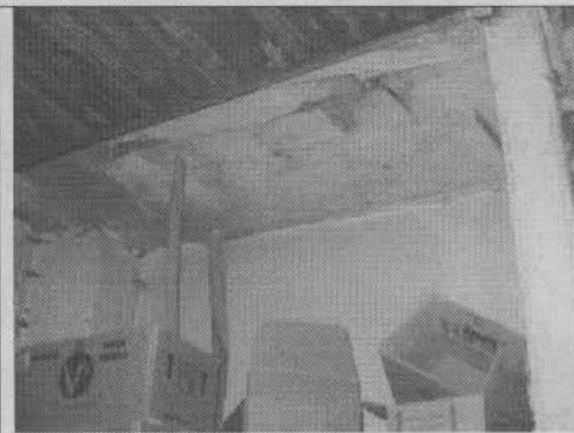
Foto 8. Desprendimiento cielo raso local comercial
