CONCEPTO DE AMENAZA RUINA N° CAR – 686

LOCALIDAD: (2) Chapinero
UPZ: (90) Pardo Rubio
BARRIO: El Paraiso
DIRECCION: Diagonal 41 No. 2 – 91
FECHA DE VISITA: Septiembre 23 de 2006
SOLICITANTE: Inspección Segunda "A" Distrital de Policía
AREA: 100 m² (aproximadamente)

Este concepto corresponde a la visita de inspección para verificar el estado y condiciones del inmueble ubicado en la Diagonal 41 No. 2 – 91, con el fin de establecer si amenaza ruina o no.

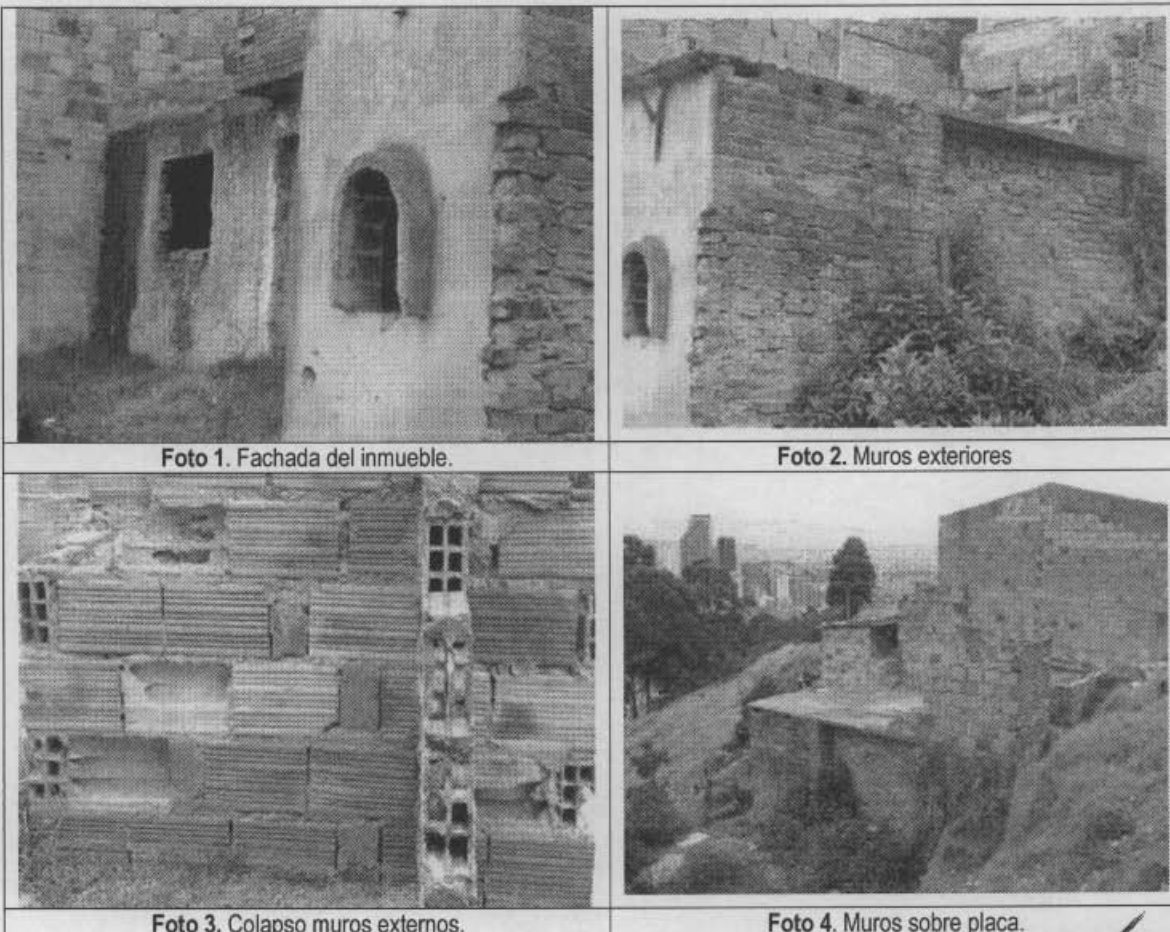
7. REGISTRO FOTOGRAFICO

En la visita realizada se encontró una construcción de un piso, en mampostería de arcilla sin refuerzo, como se puede ver en las fotografías 1 y 2.

Los muros de la fachada de la edificación presentan colapso, como se puede ver en las fotografías 1, 2 y 3, especialmente en la zona sur. Los muros que se encuentran sobre la placa están sueltos y presentan agrietamientos, evidenciando problemas de estabilidad que ponen en peligro la seguridad de los peatones o transeúntes, ver fotografía 4.

De acuerdo con lo anterior, se puede establecer que la edificación ubicada en la Diagonal 41 No. 2 – 91 **AMENAZA RUINA** en los elementos principales de su estructura y no es recuperable.

De acuerdo con la normatividad vigente, la demolición de la edificación debe adelantarla el FOPAE dentro del proceso de adecuación del predio, una vez la Caja de Vivienda Popular remita notificación de la terminación del proceso de reasentamiento. Por lo anterior, esta entidad adelantará las gestiones pertinentes para agilizar el proceso de manera tal que sea posible adelantar la demolición en el corto plazo.

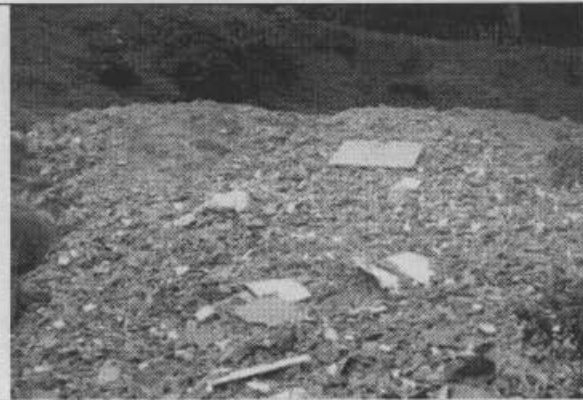
En el costado sur –oriental del lote existe un talud en el cual se están depositando escombros, los cuales no presentan ningún tipo de compactación y se evidencia inestabilidad de los mismos, ver fotografías 5 y 6; sobre este talud se encuentra un parque infantil.

Foto 5. Colocación de escombros en talud aledaño

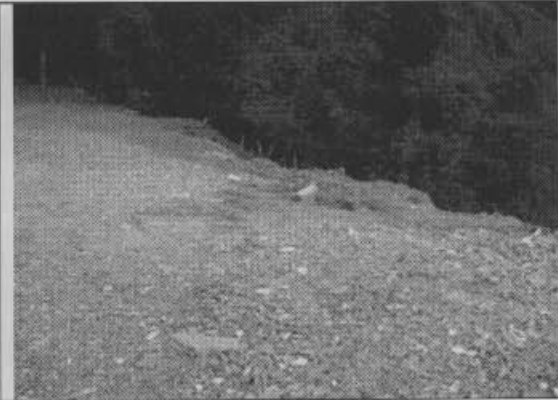
Foto 6. Escombros cercanos a parque infantil.
