CONCEPTO DE AMENAZA RUINA N° CAR – 687

LOCALIDAD: (2) Chapinero
UPZ: (90) Pardo Rubio
BARRIO: Granada
DIRECCION: Carrera 5 No. 65 - 32
FECHA DE VISITA: Septiembre 19 de 2006
SOLICITANTE: Inspección Segunda "A" Distrital de Policía
AREA: 125 m² (aproximadamente)

Este concepto corresponde a la visita de inspección para verificar el estado y condiciones del inmueble ubicado en la Carrera 5 No. 65 - 32 , con el fin de establecer si amenaza ruina o no.

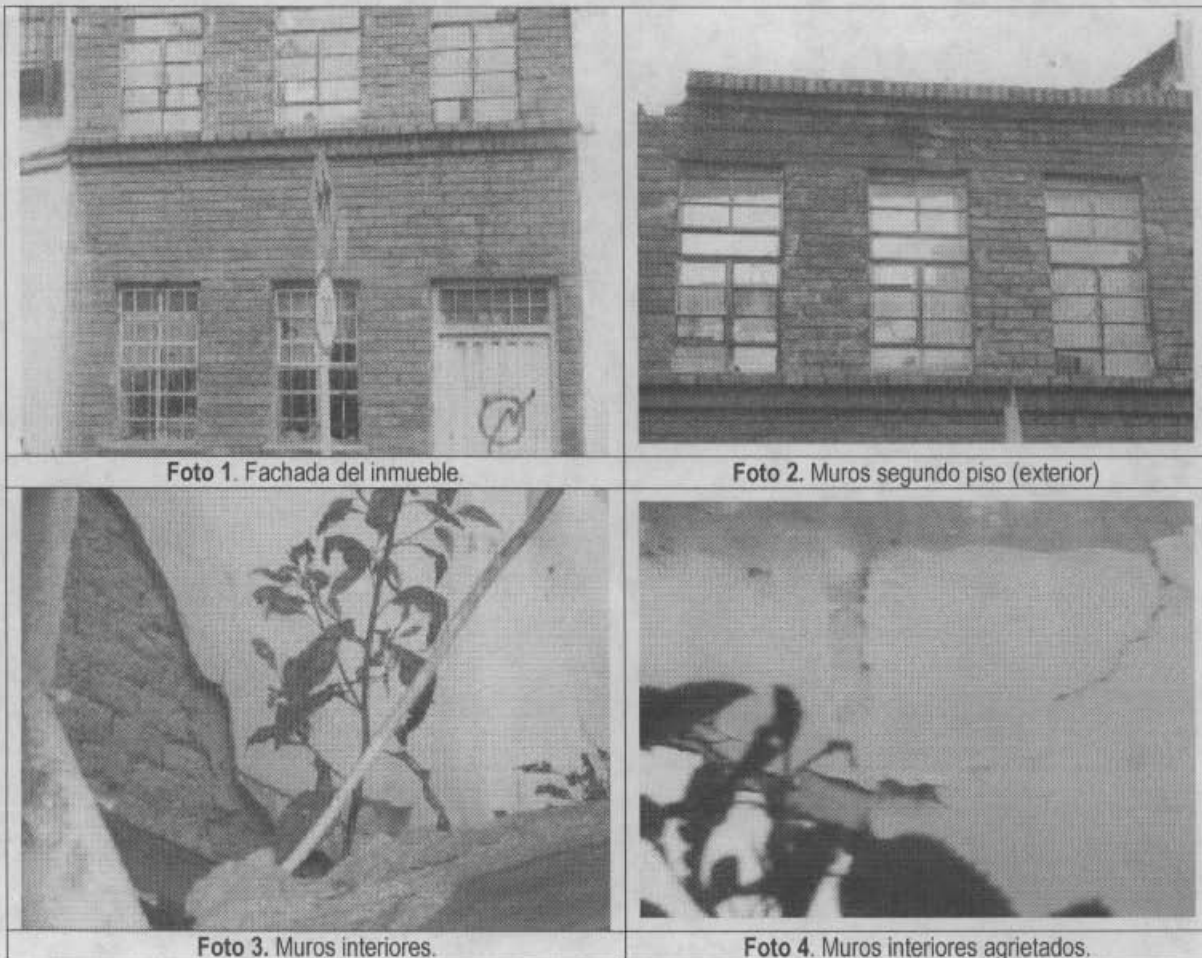
La visita técnica corresponde a una edificación de dos pisos, la fachada se encuentra en malas condiciones, como se puede ver en la fotografía 1; el muro de fachada en el segundo piso se encuentra completamente suelto y evidencia desprendimiento de unidades de mampostería, como se puede observar en la fotografía 2.

Los muros medianeros presentan agrietamientos en la totalidad de su altura, ver fotografía 3; existen grietas en la parte superior de los muros existentes en segundo piso, como se puede ver en la fotografía 4.

De acuerdo con lo anterior, se puede establecer que la edificación ubicada en la Carrera 5 No. 65 - 32 **AMENAZA RUINA** en los elementos principales de su estructura y no es recuperable. Los propietarios o responsables del predio deben proceder a realizar la demolición del inmueble.

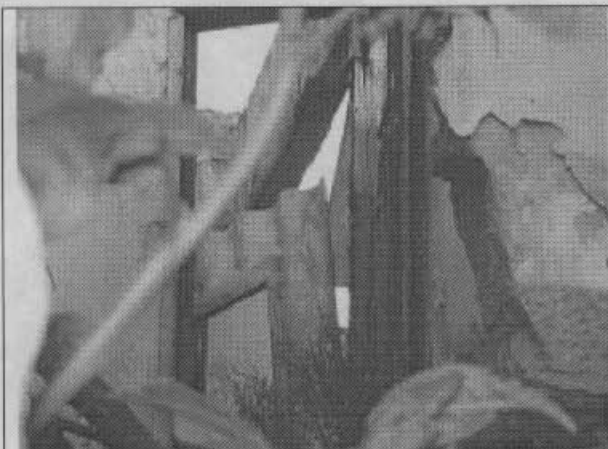
Se observa que la estructura de cubierta y el entrepiso colapsaron, como evidencia se detectan los escombros de las mismas en la parte interior del inmueble, ver fotografías 5 y 6. Al interior de la edificación, la vegetación está creciendo, contribuyendo al deterioro de la misma.

Foto 5. Colapso muros interiores.

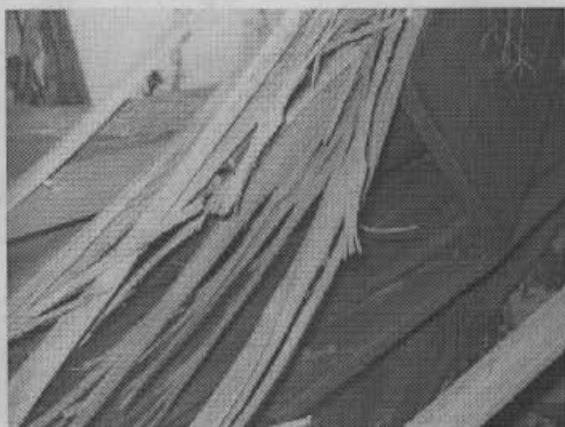
Foto 6. Escombros parte interior.
