DIRECCION DE PREVENCIÓN Y ATENCIÓN DE EMERGENCIAS

CONCEPTO DE AMENAZA RUINA N° CAR - 690

LOCALIDAD: (4) San Cristóbal
UPZ: (33) Sosiego.
BARRIO: Velodromo
DIRECCION: Carrera 2 A – Calle 18 sur (Muro Costado sur occidental)
FECHA DE VISITA: Septiembre 30 de 2006
SOLICITANTE: Secretaría General de Inspecciones de Policía.
Localidad de San Cristóbal
POBLACION BENEFICIADA: Una (1) Persona – Una (1) Familia
AREA: 90 m² (aproximadamente)

Este concepto corresponde a la visita de inspección para verificar el estado y condiciones del muro de cerramiento del lote ubicado en Carrera 2 A – Calle 18 sur (Costado sur occidental), con el fin de establecer si amenaza ruina o no.

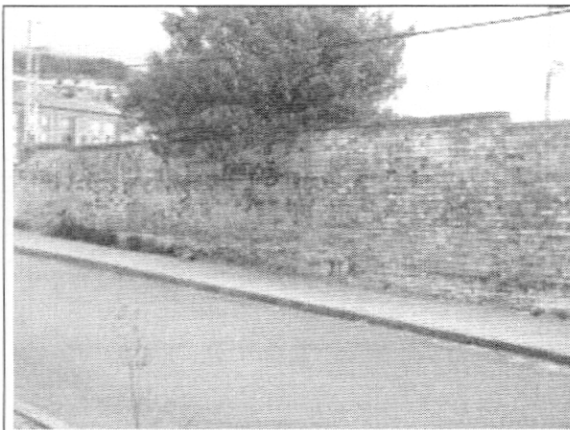
El muro de cerramiento del lote objeto de la visita está construido en mampostería (ladrillo de arcilla) sin refuerzo, como se puede ver en las fotografías 1 y 2.

Foto 1. Vista general del muro.

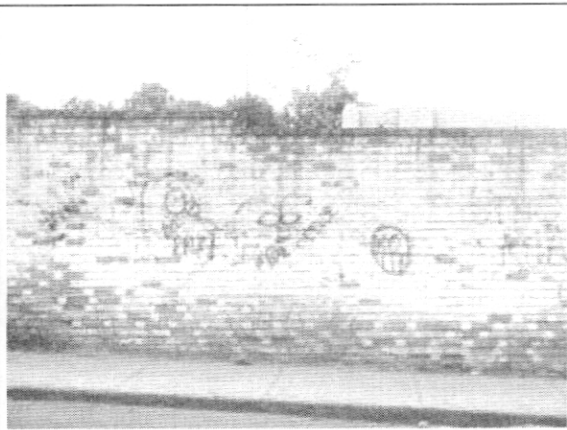
Foto 2. Muro en mampostería de arcilla.

- Reemplazar la zona oriental del muro que presenta pérdida de verticalidad.
- Construir elementos de confinamiento (columnetas y viga de amarre) a lo largo de todo el muro.

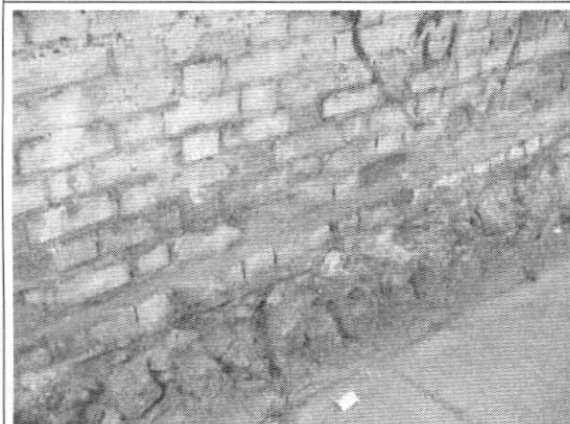
La cimentación del muro está construida en concreto ciclópeo (piedra y concreto), ver fotografía 3; en el sector occidental existe una sobrealtura de aproximadamente 1.50 metros sin ningún tipo de confinamiento, como se puede ver en la fotografía 4.

Foto 3. Cimentación en piedra.

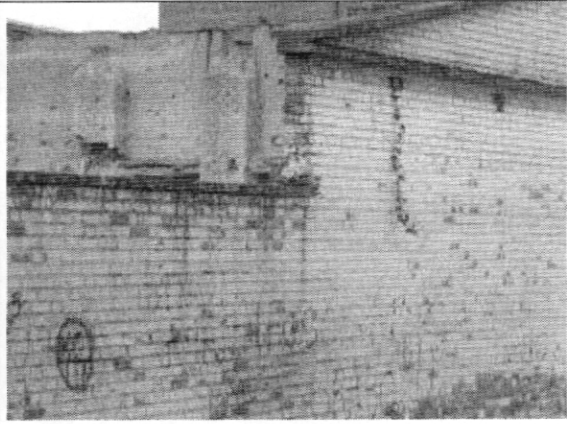
Foto 4. Sobrealtura sector occidental.

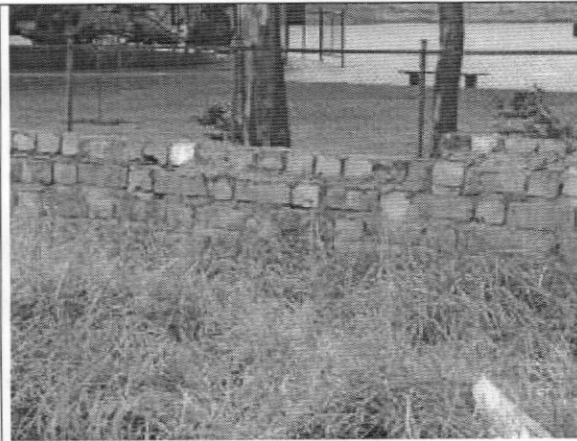
En la cara interior del muro existe un relleno de tierra con vegetación de aproximadamente 2.00 metros de altura, ver fotografías 5 y 6. Se observa el desprendimiento de unidades de mampostería de la parte superior del muro, fotografía 5.

Foto 5. Cara interior del muro.

- Retirar el relleno que se encuentra en la cara interior, o reemplazar el muro existente por uno adecuado para soportar los empujes laterales impuestos por el relleno, para lo cual debe adelantarse el diseño respectivo por profesionales idóneos.
- En caso de no realizar las anteriores recomendaciones, se recomienda ejecutar labores de demolición general del muro.

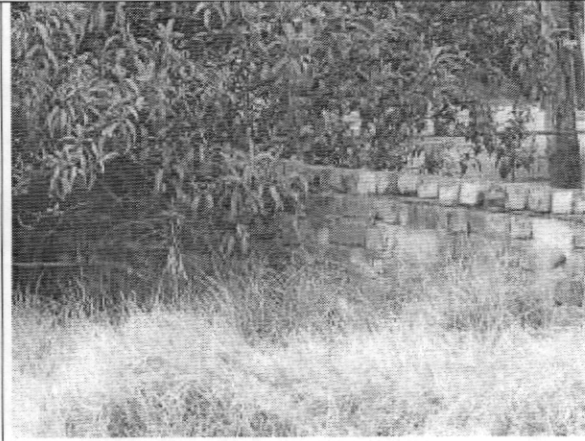
Foto 6. Relleno contra muro.

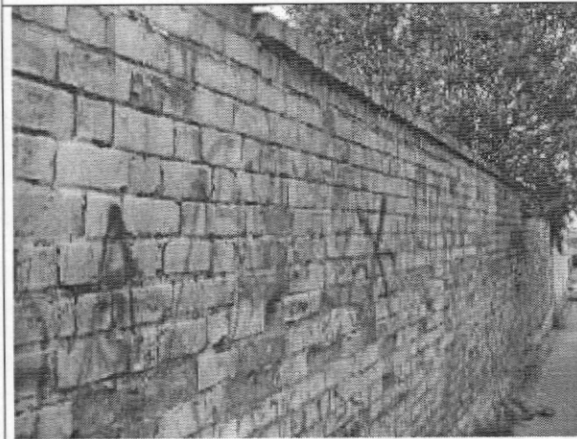
En la cara exterior se observa el deterioro de unidades de mampostería, fotografía 7. En el sector oriental del muro, 15 metros aproximadamente, se observa la pérdida de verticalidad del mismo pero no se aprecian fisuras en la mampostería, como se puede ver en la fotografía 8.

Foto 7. Deterioro de unidades de mampostería.

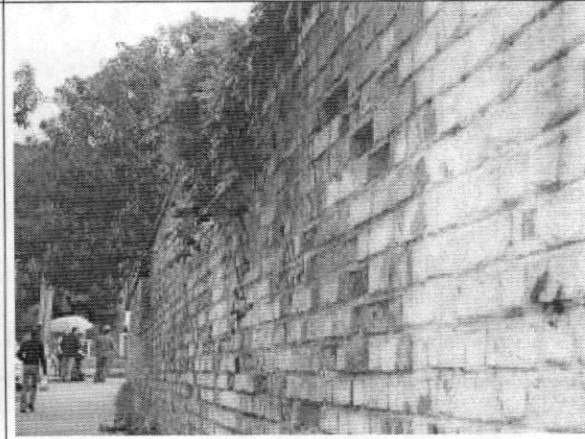
En líneas generales el daño es moderado con posibilidades de colapso a mediano plazo.

Foto 8. Pérdida de verticalidad en costado oriental.
