## CONCEPTO DE AMENAZA RUINA N° CAR - 692

LOCALIDAD:	(10) Engativá
UPZ:	(31) Santa Cecilia.
BARRIO:	Normandia Occidental.
DIRECCION:	Carrera 72 A No. 53 – 40/46/50/54.
FECHA DE VISITA:	Octubre 14 de 2006
SOLICITANTE:	Secretaria General de Inspecciones de Policia Alcaldía Local de Engativá.
POBLACION BENEFICIADA:	Ciento cincuenta (150) Personas – Treinta (30) Familias
AREA:	504 m <sup>2</sup> (aproximadamente)

Este concepto corresponde a la visita de inspección para verificar el estado y condiciones del inmueble ubicado en Carrera 72 A No. 53 – 40/46/50/54, con el fin de establecer si amenaza ruina o no.

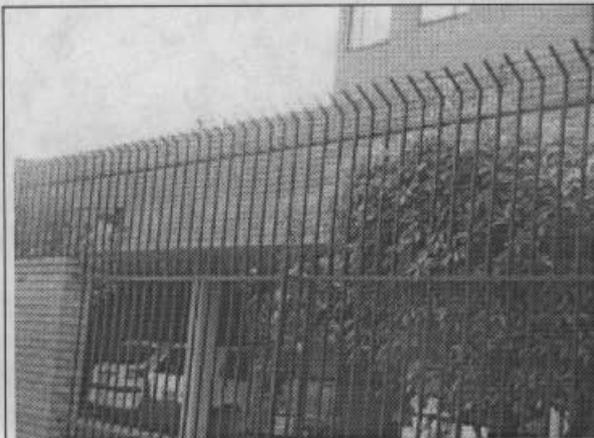
Foto 1. Vista general del parqueadero.

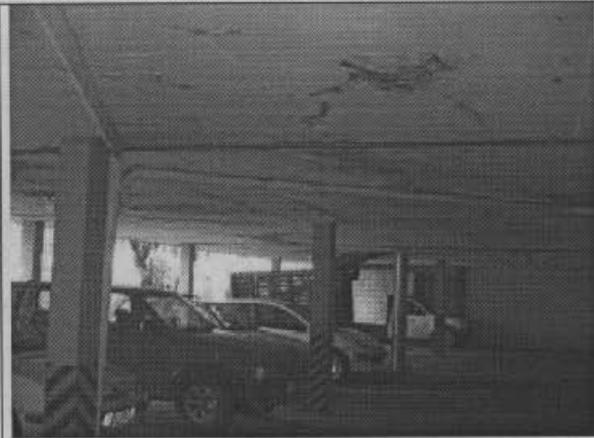
En la edificación objeto de la visita, se puede observar que se presenta humedad excesiva en la placa de concreto existente, como se puede ver en las fotografías 2, 4 y 5. Por efecto de esta humedad, se evidencia el desprendimiento del acabado bajo placa en la mayor parte del área de la misma, como se observa en las fotografías 2 y 4.

Las columnas de los pórticos que sostienen la placa, no presentan problemas estructurales, no evidencian desprendimiento ni deterioro en los acabados, como se puede ver en las fotografías 2 y 5.

Foto 2. Pórticos de concreto.

- Realizar un mantenimiento general al sistema utilizado en la impermeabilización de la placa en concreto aligerada del parqueadero, para evitar el ingreso de agua, el cual puede causar el deterioro de la estructura.
- Retirar el acabado que se encuentra en mal estado bajo la placa del parqueadero.

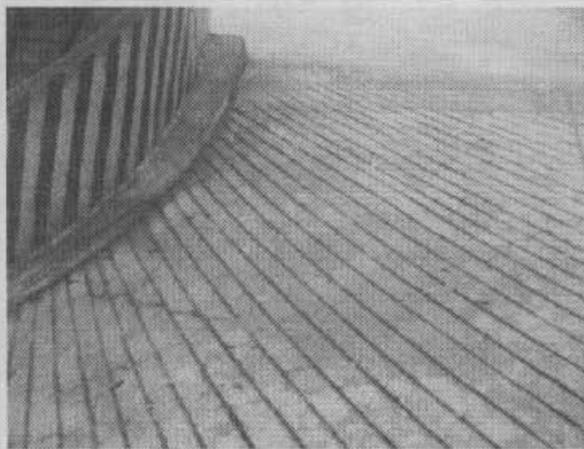
Foto 3. Rampa de acceso a segundo nivel.

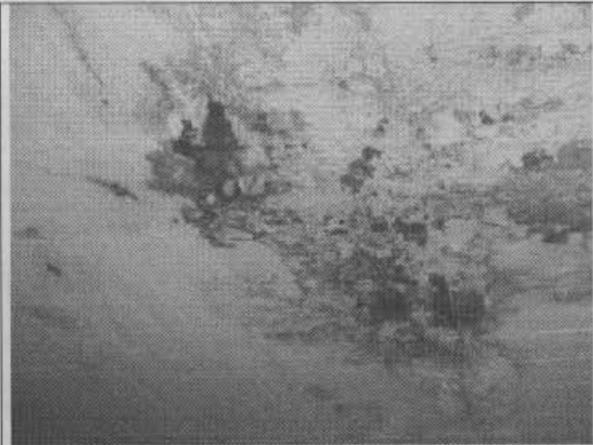
Foto 4. Desprendimiento del acabado bajo placa.

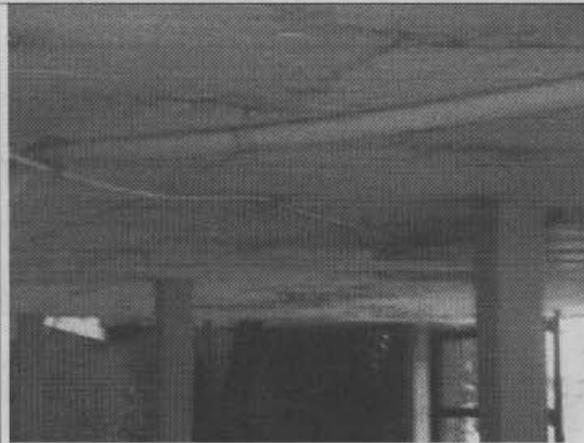
Foto 5. Humedad en placa de concreto.

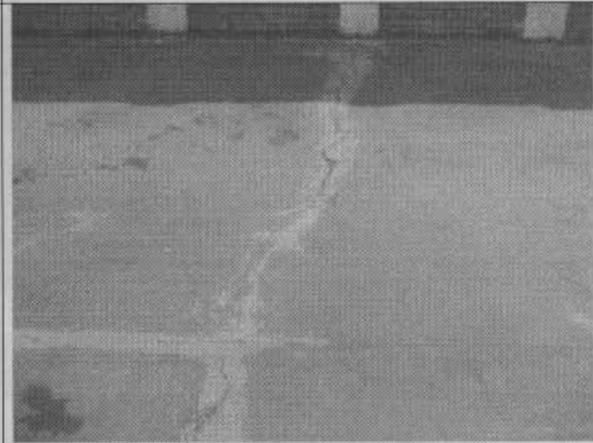
En la parte superior de la placa se observan agrietamientos, principalmente en el costado norte, en el sistema de impermeabilización utilizado, tela asfáltica y pintura bituminosa, los cuales permiten el ingreso del agua al interior de la placa, ocasionando el deterioro de la misma, como se registra en las fotografías 6 y 7.

Foto 6. Grietas en impermeabilización de placa.

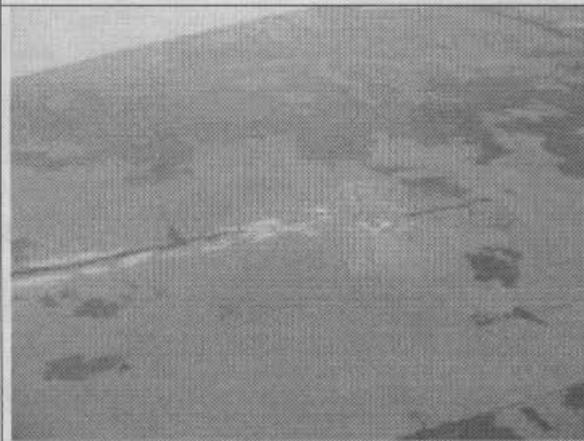
Foto 7. Grietas en parte superior de placa.
