CONCEPTO DE AMENAZA RUINA N° CAR - 743

LOCALIDAD: (12) Barrios Unidos
UPZ: (98) Los Alcázares
BARRIO: La Paz
DIRECCION: Calle 66 No. 28 – 45/47 (Dirección Nueva)
 Calle 66 No. 30 – 41/47 (Dirección Antigua)
CHIP: AAA0086ATPA
FECHA DE VISITA: Enero 18 de 2007
SOLICITANTE: Alcaldía Local de Barrios Unidos
POBLACION BENEFICIADA: Una (1) Persona – Una (1) Familia
AREA: 200 m² (aproximadamente)

Este concepto corresponde a la visita de inspección para verificar el estado y condiciones del inmueble ubicado en la Calle 66 No. 28 – 45/47 (Dirección Nueva), Calle 66 No. 30 – 41/47 (Dirección Antigua), con el fin de establecer si amenaza ruina o no.

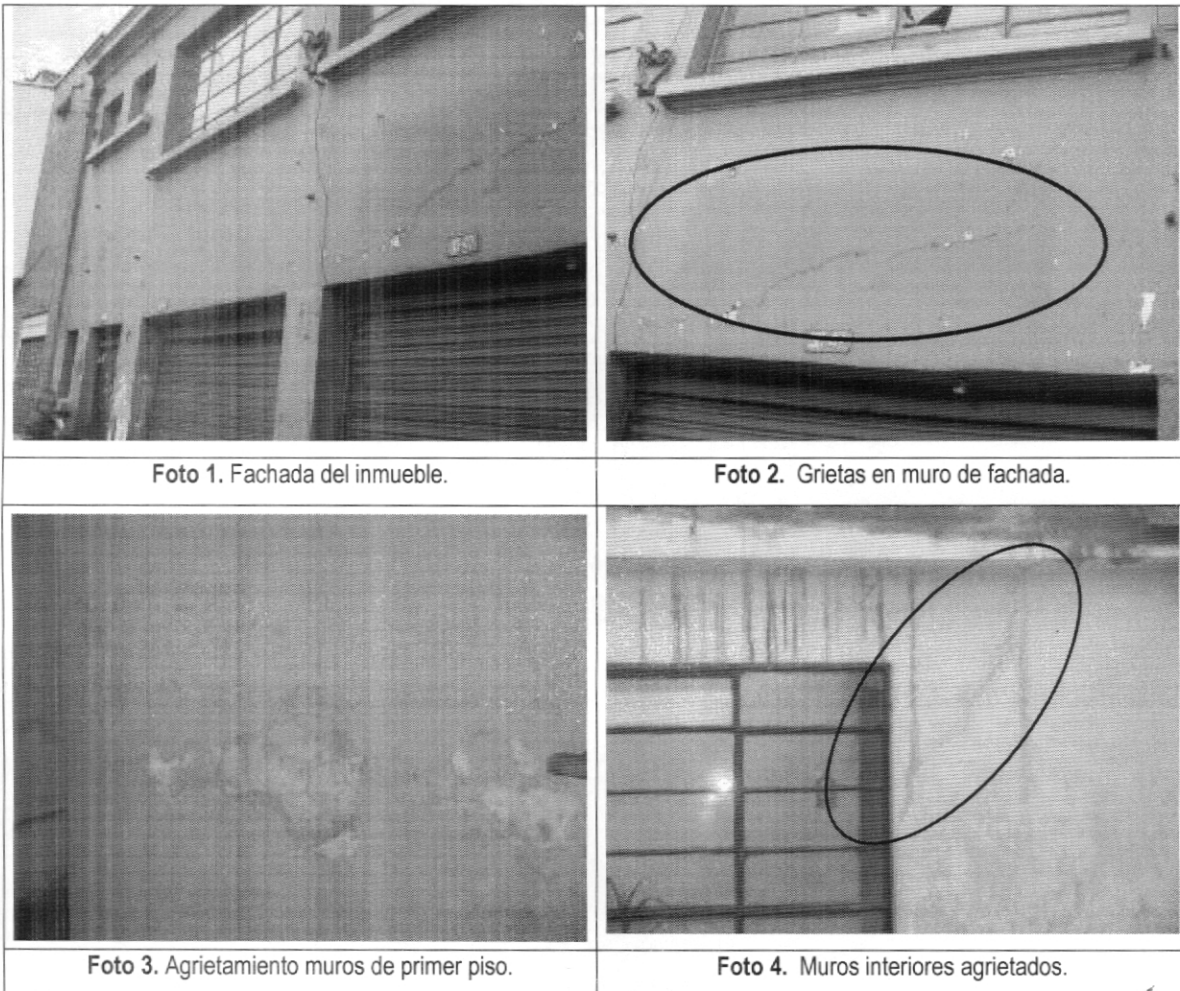
El objeto de la visita técnica es un inmueble de dos pisos, construido en muros portantes de mampostería, con entrepiso en madera, la cubierta tiene estructura de madera y teja de asbesto cemento. Los muros de fachada e interiores se encuentran pañetados, fotografías 1, 2 y 3. Tiene unas dimensiones aproximadas de 8.00 metros de frente y 25.00 metros de fondo. Actualmente la edificación se encuentra deshabitada. La edad aproximada de construcción es de 40 años.

Los muros de la fachada presenta agrietamientos, principalmente en el segundo piso, las grietas van desde el entrepiso hasta los vanos de las ventanas, como se puede ver en la fotografía 2. Los muros interiores del primer piso están en mal estado, presentan deterioro en los acabados, en la mayoría se observan grietas especialmente en las zonas cercanas a los vanos, como se puede ver en las fotografías 3 y 4.

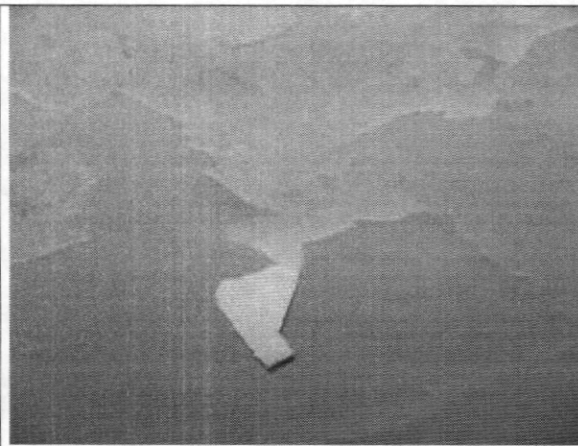
El cielo raso que se encuentra bajo el entrepiso de madera está deteriorado, la mayor parte presenta desprendimientos, como se observa en la fotografía 5. El entrepiso de madera presenta zonas sin listones, y se observar que la madera que sostiene el entramado del piso esta deteriorada, como se pude ver en la fotografía 6.

Foto 5. Cielo raso en malas condiciones.

De acuerdo con lo anterior, se puede establecer que la edificación ubicada en la Calle 66 No. 28 – 45/47 (Dirección Nueva), Calle 66 No. 30 – 41/47 (Dirección Antigua), **AMENAZA RUINA** en los elementos principales de su estructura. Se recomienda a los propietarios o responsables del predio realizar la demolición de la edificación.

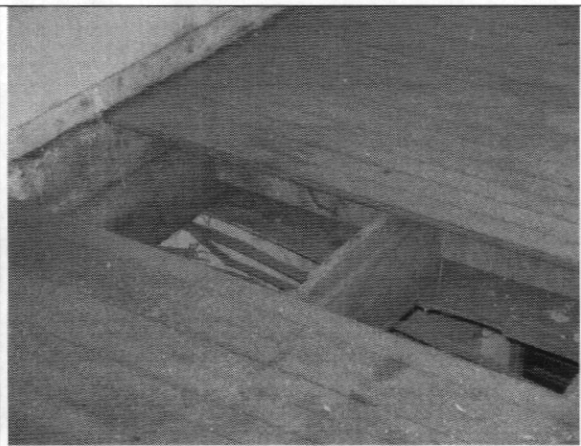
Foto 6. Entrepiso de madera en malas condiciones.

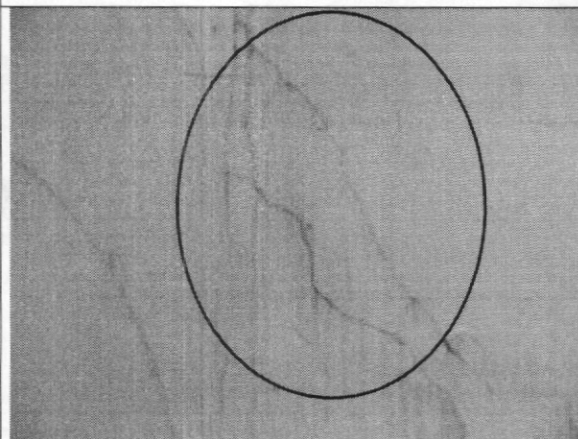
Los muros del segundo piso presentan agrietamientos y se observan en mal estado, fotografía 7. Se puede observar en la fotografía 8, el deterioro y agrietamiento de los muros que están apoyando la estructura de madera de la cubierta.

Foto 7. Muros de segundo piso agrietados

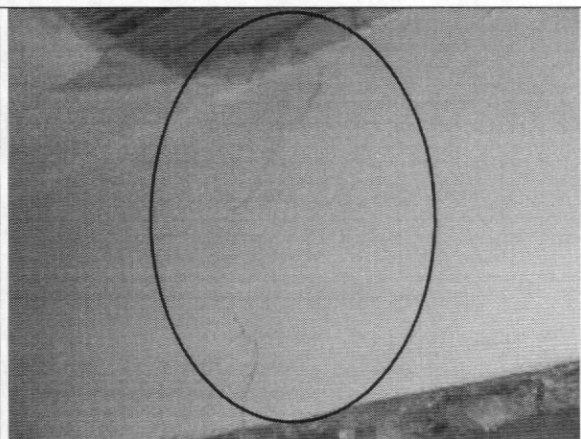
Foto 8. Muros de apoyo cubierta agrietados

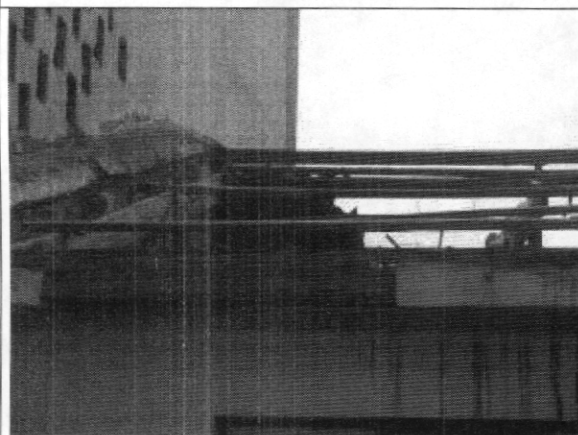
En la fotografía 9 se puede ver el estado en que se encuentra la cubierta, en la mayor parte del área se ha presentado el desprendimiento de la estructura y la restante se encuentra en malas condiciones, la madera está deteriorada, se observan colapsos parciales de la estructura de madera. El cielo raso bajo la cubierta está en mal estado, se puede ver que el pañete bajo la esterilla de guadua se ha desprendido, y la esterilla no está adecuadamente apoyada, como se puede observar en la fotografía 10.

Foto 9. Colapsos parciales en cubierta.

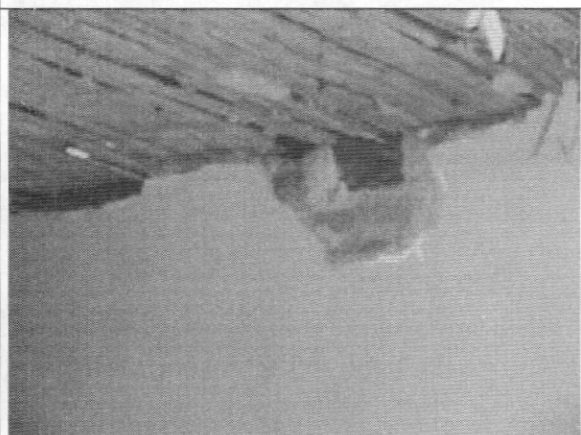
Foto 10. Cielo raso bajo cubierta deteriorado.
