CONCEPTO DE AMENAZA RUINA Nº CAR - 745

LOCALIDAD: (15) Antonio Nariño
UPZ: (38) Restrepo
BARRIO: Restrepo
DIRECCION: Carrera 21 No. 14 - 62 sur
CHIP: AAA0012DFLF
FECHA DE VISITA: Enero 19 de 2007
SOLICITANTE: Alcaldía Local Antonio Nariño
POBLACION BENEFICIADA: Una (1) Persona – Una (1) Familia
AREA: 160 m² (aproximadamente)

Este concepto corresponde a la visita de inspección para verificar el estado y condiciones del inmueble ubicado en la Carrera 21 No. 14 - 62 sur, con el fin de establecer si amenaza ruina o no.

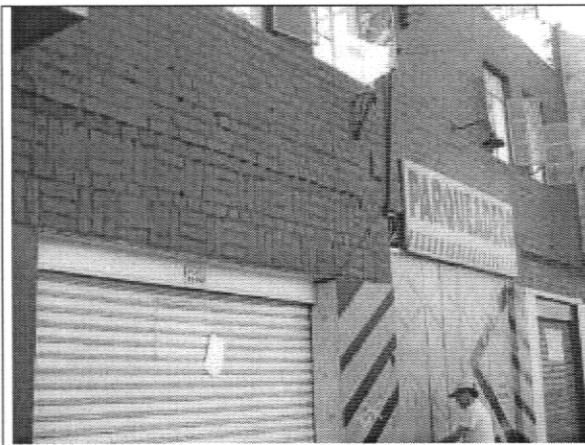
Foto 1. Fachada del inmueble.

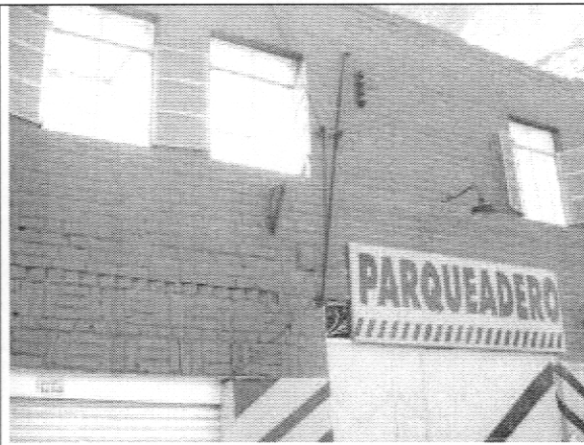
Los muros de la fachada en el segundo piso están sueltos, no poseen ningún vínculo con el resto de la estructura, como se puede ver en la fotografía 2. Los muros del primer piso se encuentran agrietados, fotografía 3; la placa de entrepiso está parcialmente demolida, la restante presenta agrietamientos en toda el área, como se puede apreciar en las fotografías 4 y 5.

Foto 2. Muro de fachada sin amarre.

De acuerdo con lo anterior, se puede establecer que la edificación ubicada en la Carrera 21 No. 14 - 62 sur, **AMENAZA RUINA** en los elementos principales de su estructura. Los propietarios o responsables del predio deben realizar la demolición completa de la edificación.

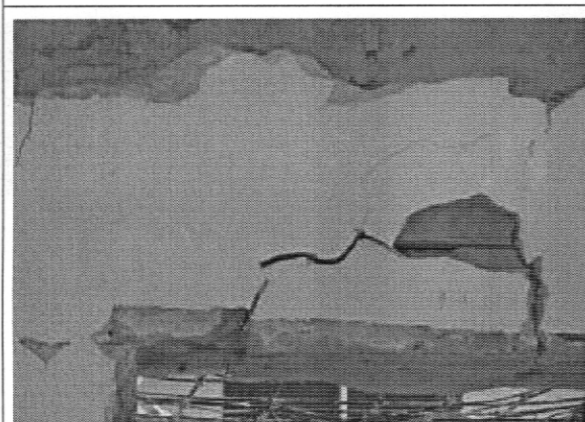
Foto 3. Agrietamiento muros de primer piso.

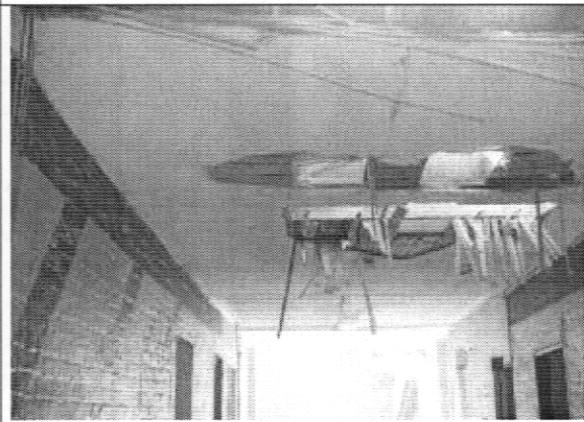
Foto 4. Placa parcialmente demolida.

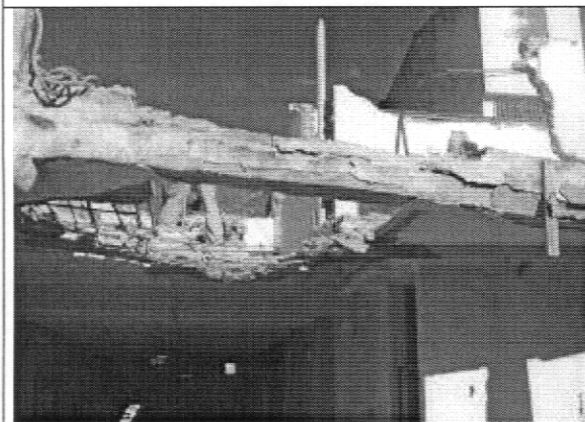
Foto 5. Placa de entrepiso.

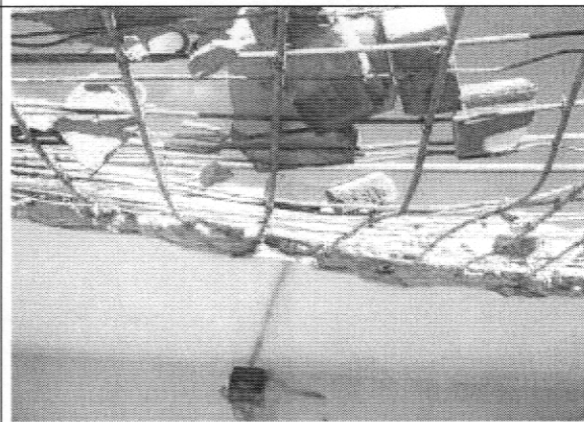
Los muros del segundo piso están parcialmente demolidos, igualmente la placa de cubierta, como se puede observar en las fotografías 6 y 7.

Foto 6. Placa de cubierta.

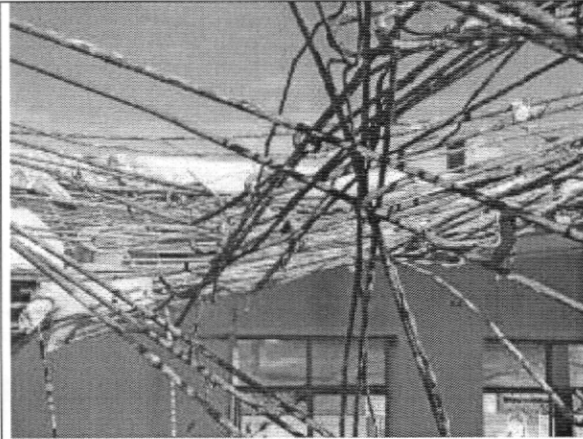
Foto 7. Muros y placa de cubierta.
