## CONCEPTO DE AMENAZA RUINA Nº CAR - 746

LOCALIDAD: (8) Kennedy  
 UPZ: (46) Castilla  
 BARRIO: Ciudad Techo II Conjunto Senderos de Castilla  
 DIRECCION: Calle 7 A BIS C No 80 A - 50.  
 CHIP: AAA00161JUTD  
 FECHA DE VISITA: Enero 19 de 2007  
 SOLICITANTE: Secretaría General de Inspecciones  
 Alcaldía Local de Kennedy  
 POBLACION BENEFICIADA: Una (1) Persona - Una (1) Familia  
 AREA: 150 m<sup>2</sup> (aproximadamente)

Este concepto corresponde a la visita de inspección para verificar el estado y condiciones del muro de cerramiento del inmueble ubicado en la Calle 7 A BIS C No 80 A - 50, con el fin de establecer si amenaza ruina o no.

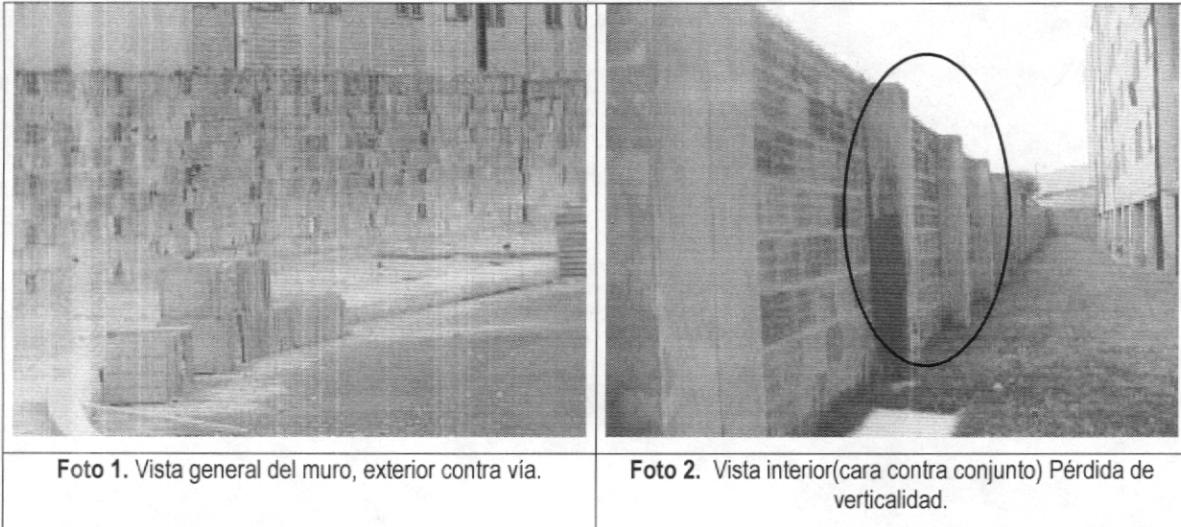
El muro objeto de la visita está construido en bloque de arcilla y posee machones en bloque pañetados separados aproximadamente cada 3.00 metros, como se puede ver en la fotografía 2.

El muro presenta pérdida de verticalidad, como se puede ver en la fotografía 2. Los machones construidos en bloque están agrietados principalmente en la base, como se puede ver en la fotografía 3, en la mayoría los agrietamientos se prolongan dentro del muro, como se aprecia en la fotografía 4.

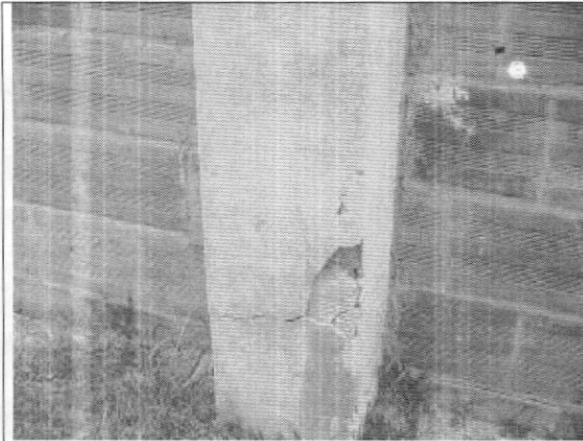
Foto 3. Machón en bloque pañetado. Grietas zona inferior.

De acuerdo con lo anterior se puede establecer que el muro de cerramiento del inmueble ubicado en la Calle 7 A BIS C No 80 A - 50, objeto de la visita técnica, **AMENAZA RUINA** en las condiciones actuales. Los propietarios o responsables deben realizar la demolición del muro.

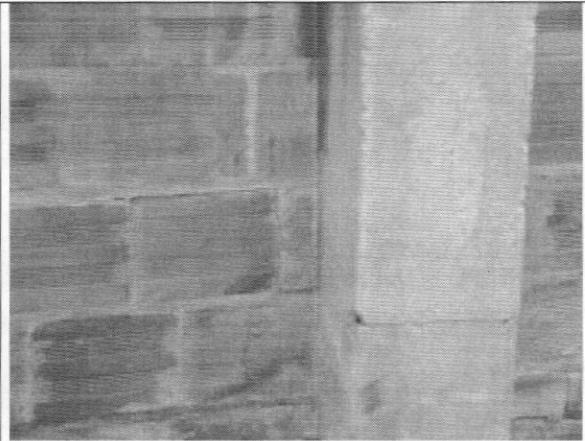
En el costado occidental, se observa pérdida de verticalidad del muro, evidenciado en la separación con el muro perpendicular que se encuentra en este costado, fotografía 6. La mayor parte del muro se encuentra separado de los machones construidos, como se aprecia en la fotografía 4.

Foto 4. Agrietamiento en el mortero de pega del muro y en los machones

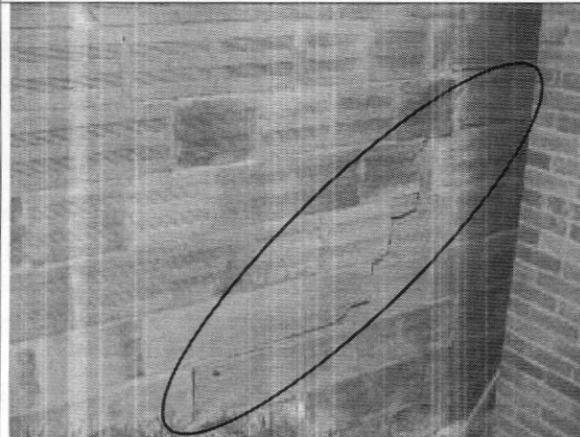
En la base del muro se observan agrietamientos diagonales que se prolongan hasta la mitad de la altura y atraviesan tanto a las unidades de mampostería como al mortero de pega, ver fotografía 5.

Foto 5. Muros agrietados en la base.

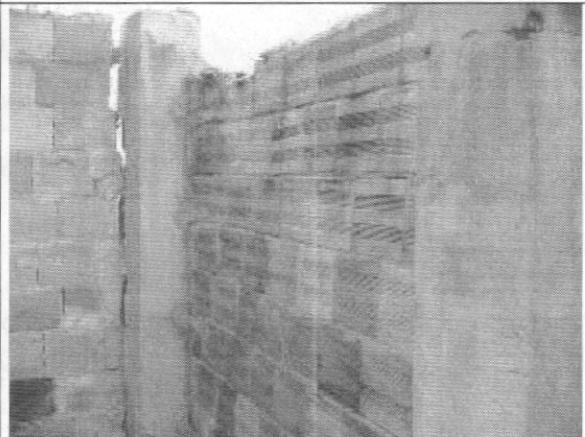
Foto 6. Muro con pérdida de verticalidad.
