CONCEPTO DE AMENAZA RUINA N° CAR - 750

LOCALIDAD: (3) Santa Fe.
 UPZ: (92) La Macarena.
 BARRIO: Las Aguas.
 DIRECCION: Calle 21 No. 1 - 55.
 CHIP: AAA0030ENPP
 FECHA DE VISITA: Enero 23 de 2006
 SOLICITANTE: Inspección 3 C Distrital de Policía
 POBLACION BENEFICIADA: Una (1) Persona – (1) Una Familia
 AREA: 250 m² (aproximadamente)

Este concepto corresponde a la visita de inspección para verificar el estado y condiciones del inmueble ubicado en la Calle 21 No. 1 - 55, con el fin de establecer si amenaza ruina o no.

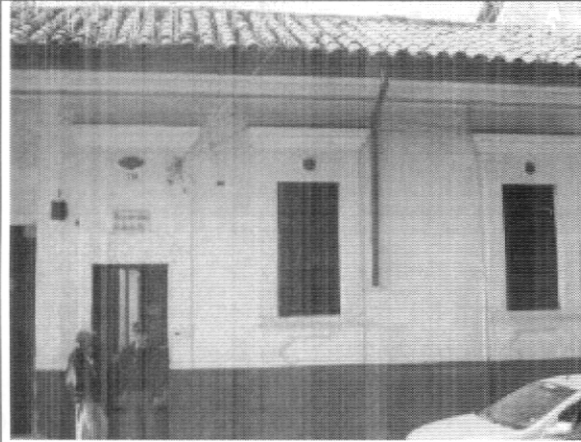
El objeto de la visita técnica es una edificación de un piso, cuya estructura principal son muros portantes de mampostería, la cubierta es en estructura de madera con teja de barro, como se puede observar en la fotografía 1. Actualmente la edificación se encuentra en uso; tiene unas dimensiones aproximadas de 10.0 metros de frente y 25.0 metros de fondo. La edad aproximada de construcción es de 50 años.

La fachada de la edificación se encuentra en buenas condiciones, los muros no presentan deterioro y los acabados están en buen estado, como se puede apreciar en la fotografía 1. Los muros interiores del primer piso, en general están en buen estado, como se puede ver en las fotografías 2 y 4; se detectan algunas fisuras en los muros del costado occidental de la edificación, ver fotografía 3.

Foto 1. Vista general del inmueble.

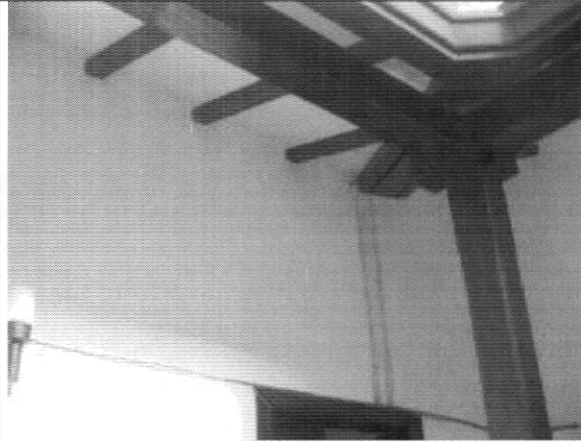
Foto 2. Muros patio interior.

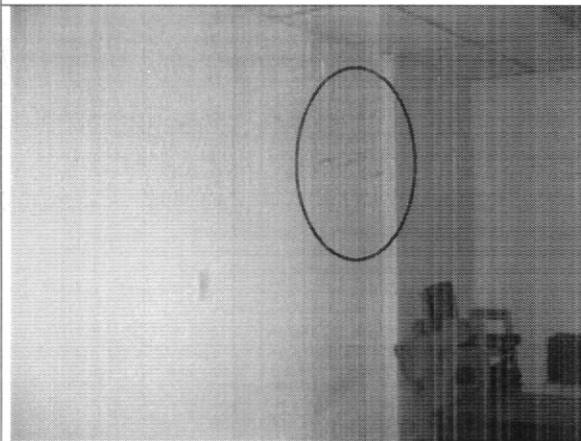
Foto 3. Fisuras en muros interiores costado occidental.

- Realizar un mantenimiento general al inmueble
- Reparar las zonas de los muros que presentan fisuras y humedad.

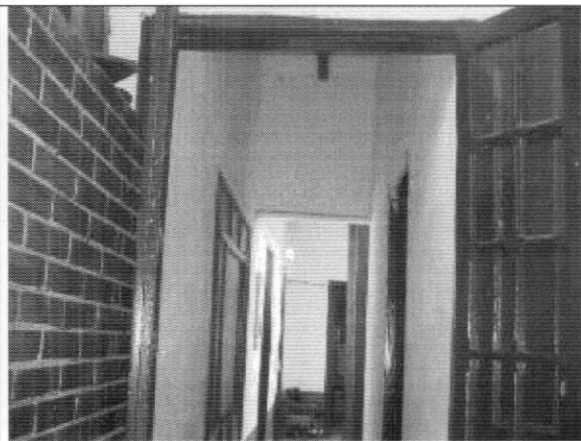
Foto 4. Muros corredor.

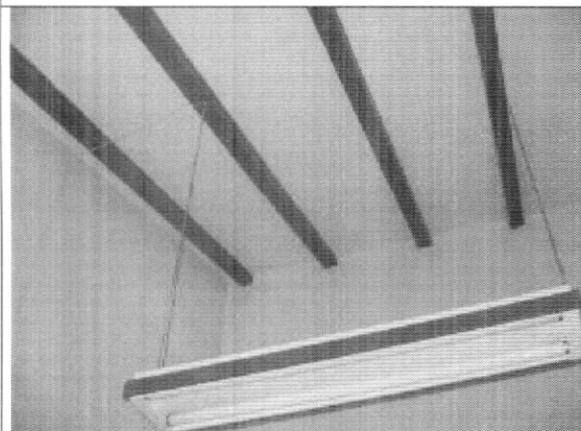
La estructura en madera de cubierta, no evidencia deterioro ni deflexiones, se observa en buenas condiciones, al igual que el cielo raso bajo cubierta, como se puede ver en la fotografía 5.

Foto 5. Estructura de madera para cubierta.

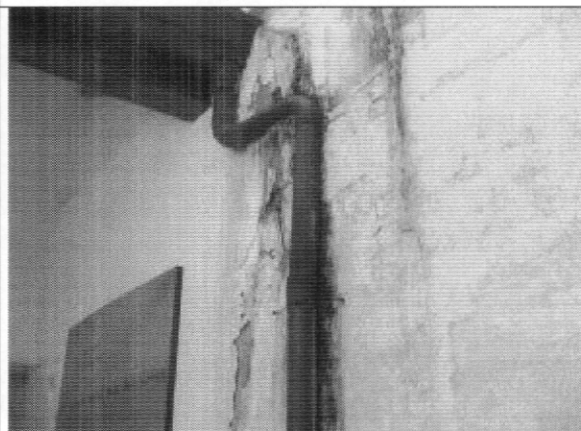
En la zona cercana a la bajante ubicada en el patio, se observan muestras de humedad que han ocasionado el desprendimiento del acabado del muro, como se aprecia en la fotografía 6.

Foto 6. Humedad en zona de bajantes.
