DIRECCION DE PREVENCION Y ATENCION DE EMERGENCIAS

CONCEPTO DE AMENAZA RUINA N° CAR - 712

LOCALIDAD: (4) San Cristóbal
UPZ: (33) Sosiego
BARRIO: Camino Viejo San Cristóbal
DIRECCION: Carrera 4 N° 7 - 12 sur
FECHA DE VISITA: Noviembre 7 de 2006
SOLICITANTE: Inspección Cuarta C de Policía
Localidad de San Cristóbal Sur
POBLACION BENEFICIADA: Inmueble deshabitado
AREA: 50 m² (aproximadamente)

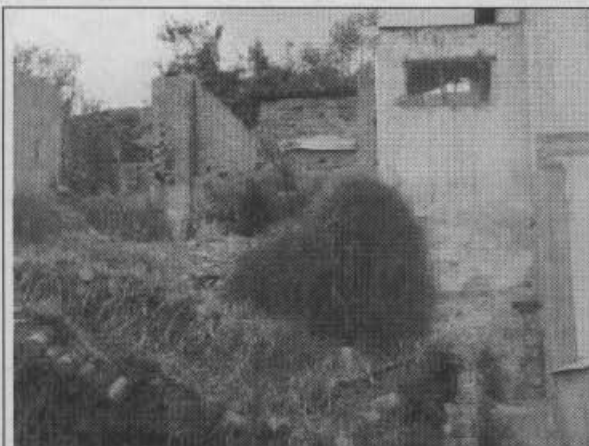
La visita realizada corresponde al inmueble ubicado en Carrera 4 N° 7 -12 sur; es un lote medianero en el cual se encuentran unos muros de adobe, sin estructura de cubierta, como se observa en la fotografía 1. La edificación se encuentra abandonada. Las dimensiones aproximadas del lote son 5 metros de frente y 10 metros de fondo. La edad de construcción es de aproximadamente 40 años.

Foto 1. Condiciones de la construcción al momento de la visita.

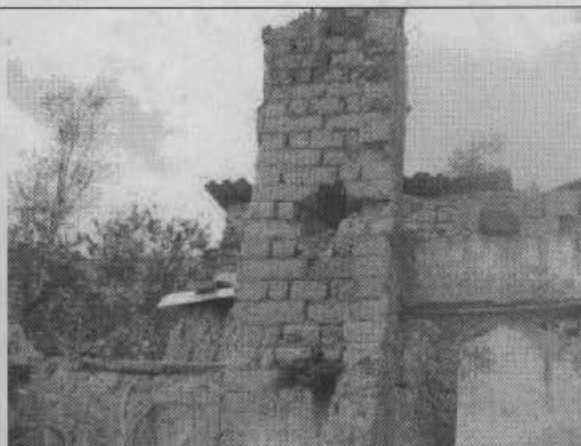
Los muros de la construcción se encuentran afectados por deterioro progresivo, caracterizado por el colapso de gran parte de los mismos, como se puede observar en las fotografías 2 y 3. Los muros existentes no poseen ningún tipo de amarre y la mayoría de ellos se encuentran en alto grado de deterioro como puede observarse en las fotografías 2, 3 y 4.

Foto 2. Desprendimiento de tramos de muros, existe riesgo de afectación a transeúntes.

Los muros de la construcción presentan un estado estructural deficiente y se considera necesaria una intervención de demolición general. Por tanto se recomienda implementar medidas de protección que garanticen la seguridad de los transeúntes, hasta tanto los muros sean demolidos completamente.

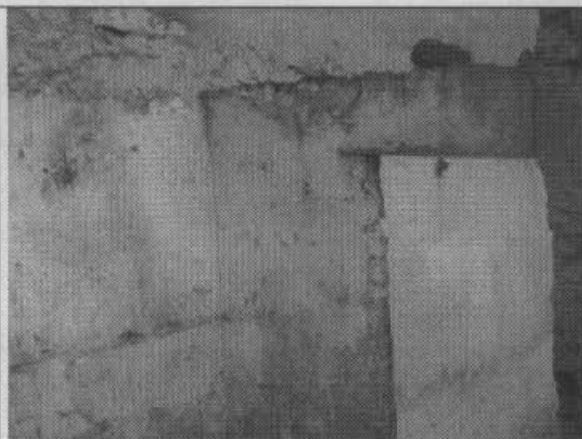
Foto 3. Muros deteriorados.

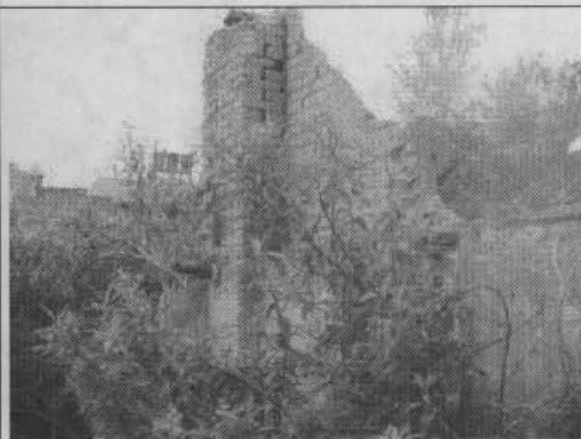
Foto 4. Muros parcialmente colapsados.

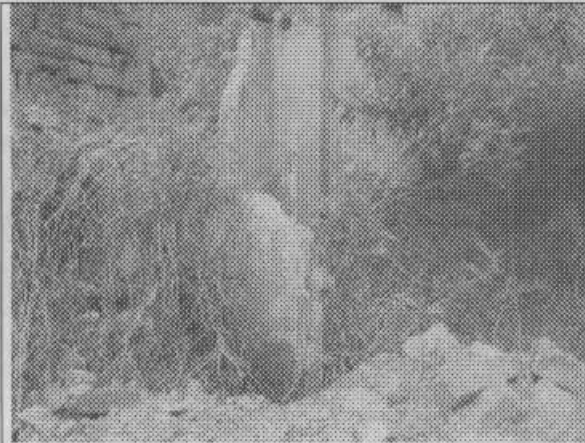
La edificación está afectada por la presencia de vegetación, contribuyendo al rápido deterioro de los muros de adobe existentes, como se puede apreciar en la fotografía 5.

Foto 5. La vegetación se encuentra en todo el interior de la edificación causando deterioro a los muros.
