CONCEPTO DE AMENAZA RUINA N° CAR - 713

LOCALIDAD: (8) KENNEDY
UPZ: (44) Américas
BARRIO: Provienda Oriental
DIRECCION: Calle 25 Sur con Carrera 70 B (Muro Perimetral)
FECHA DE VISITA: Noviembre 8 de 2006
SOLICITANTE: Inspección 8 D Distrital de Policía
POBLACION BENEFICIADA: 1 Persona – 1 Familia
AREA: 10000 m² (aproximadamente)

Este concepto corresponde a la visita de inspección para verificar el estado y condiciones del muro perimetral del parque Carvajal ubicado en la Calle 25 Sur con Carrera 70 B, con el fin de establecer si amenaza ruina o no.

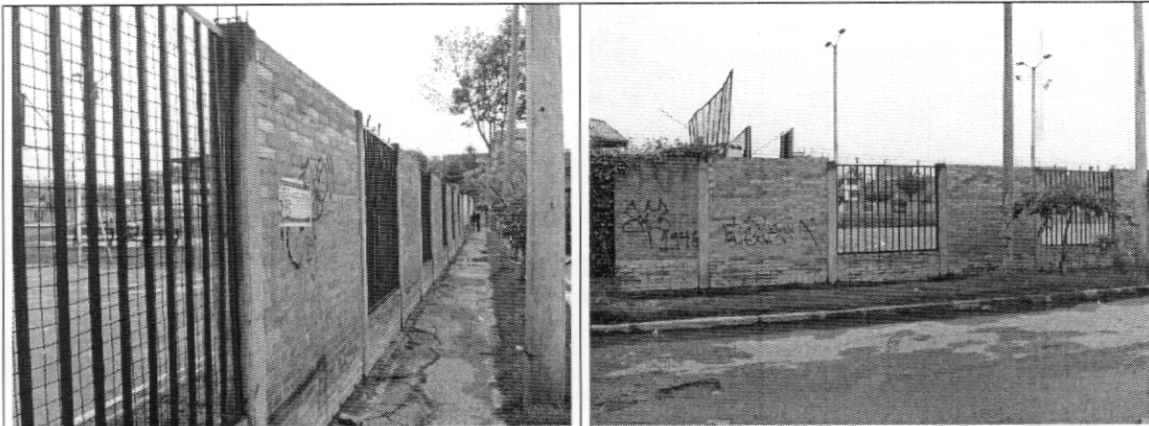
El muro perimetral del Parque Carvajal II Sector, está construido en mampostería de ladrillo tolete de arcilla cocida, posee columnas de concreto con sección transversal de 20 x 20 centímetros espaciadas cada 3.5 metros, estas columnas presentan la prolongación de los aceros de refuerzo longitudinal sin ningún recubrimiento y se presume que se han dejado para la construcción de cintas de concreto de amare superior de los muros. En módulos intercalados se ha instalado una reja metálica con un zócalo de aproximadamente 50 centímetros, en algunos sectores la reja ha sido reemplazada por malla metálica, la altura aproximada del muro es de 2.5 metros. El aspecto general del muro se observa en las fotos 1 y 2.

Foto 1. Aspecto general del muro

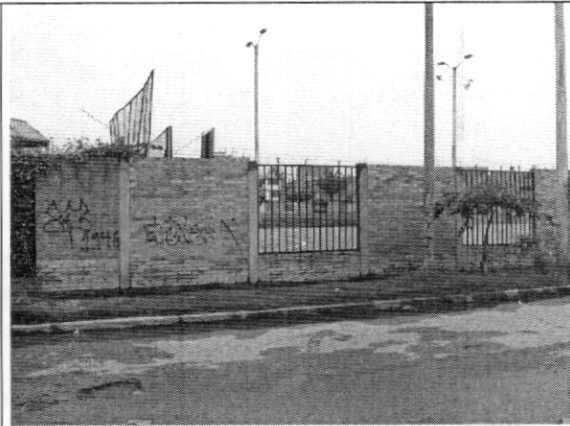
El estado actual del muro se debe evaluar por sectores, ya que no presenta las mismas condiciones en toda su longitud. El costado de la calle 25 sur no presenta mayores problemas excepto por algunos módulos que tienen ligeras pérdidas de verticalidad, los cuales no implican colapsos a corto plazo, ver fotos 2 y 3. Por la carrera 70 B se tienen las mayores afectaciones ya que los módulos centrales presentan pérdida de verticalidad y en algunos casos agrietamientos, en este sector se observa que se han hecho trabajos para mejorar la estabilidad del muro, existen separaciones entre los elementos de concreto y la mampostería en

Foto 2. Muro por el costado de la Calle 25 Sur

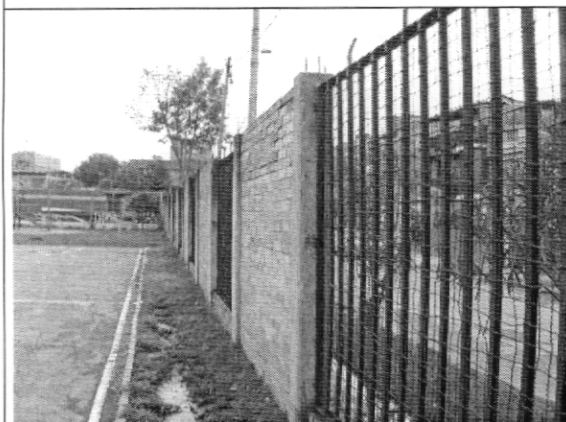
Foto 3. Vista interna del costado de la calle 25 sur

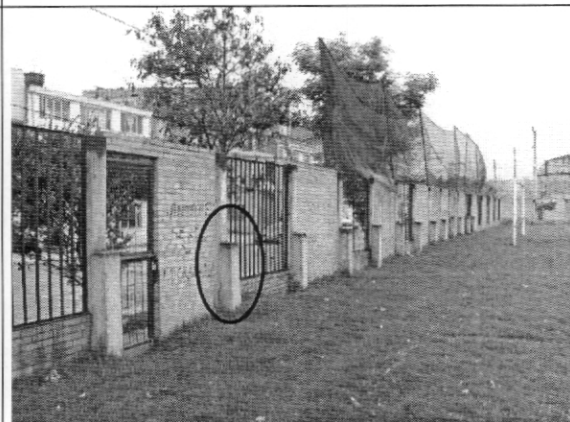
las fotos 4 a 8 se observa la situación de este costado. Por el sector de la calle 24 A Sur (en la localización 27 Sur) las mayores afectaciones radican en módulos con pérdida de verticalidad a tres de los cuales se les construyó una cinta de amarre superior, como muestran las fotos 9 a 11, además se presentan las fisuras en la junta entre la mampostería y los elementos de concreto como muestra la foto 12. El costado de la carrera 69 C (o carrera 64) presenta algunos tramos con leve pérdida de verticalidad, sin embargo este sector permanece estable y no evidencia posibilidades de colapso a corto plazo, este tramo es el más corto debido a que allí se ubica el colegio Antonia Santos II., las fotos 13 y 14 corresponden a este costado del muro.

Foto 4. Costado Carrera 70 B, Trabajos para mejorar estabilidad

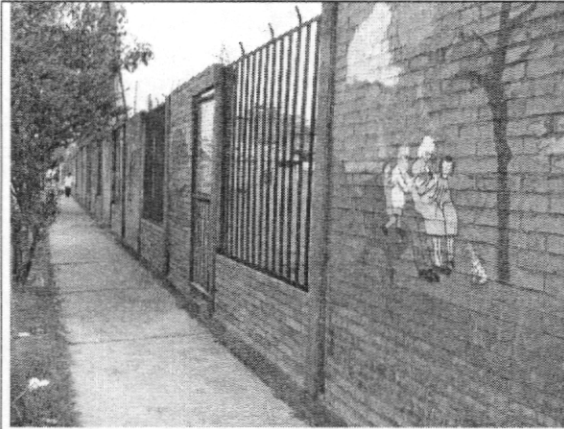
Foto 5. Vista externa por la carrera 70 B

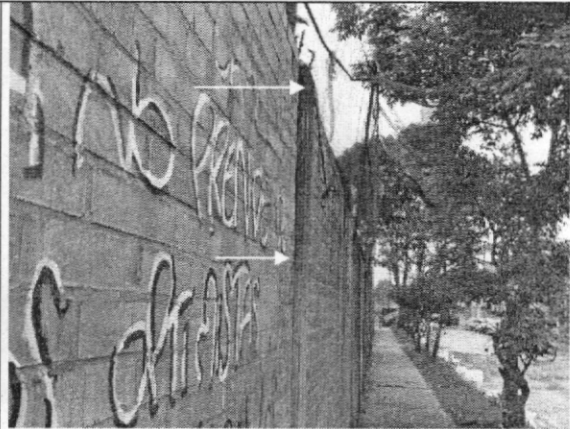
Foto 6. Fuerte pérdida de verticalidad

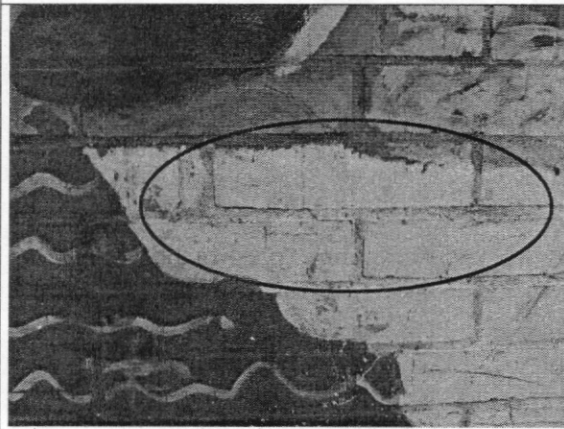
Foto 7. Fisura siguiendo la línea de pega

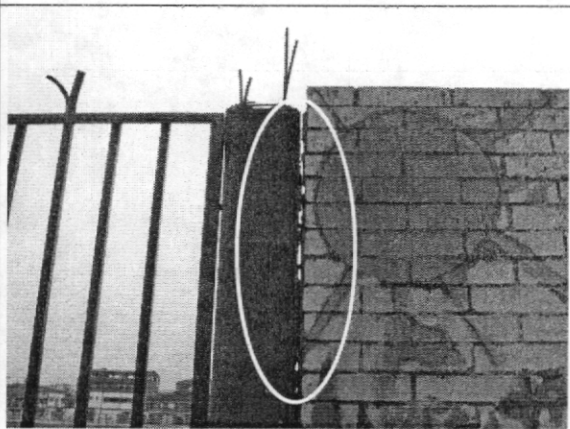
Foto 8. Separación entre columna y mampostería

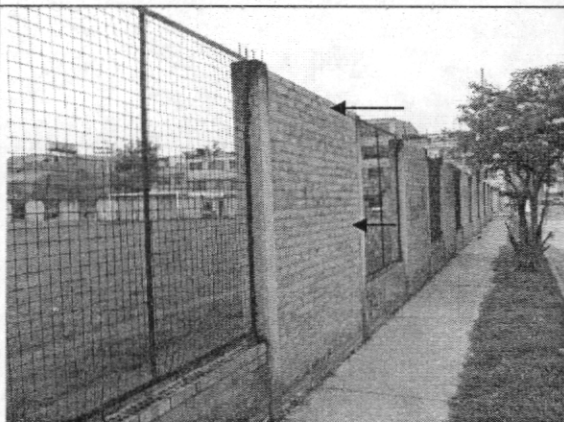
Foto 9. Pérdida de verticalidad, costado Calle 24 A Sur

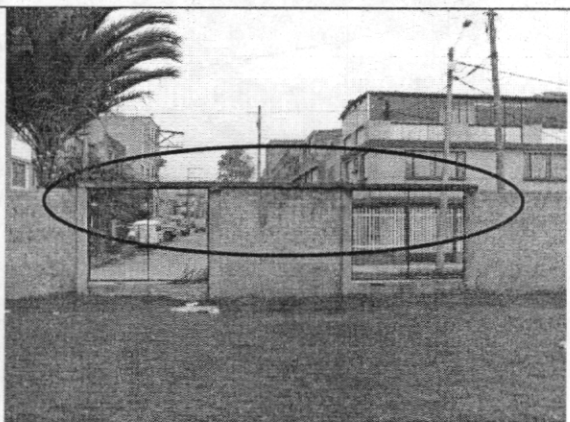
Foto 10. Cinta de amarre, módulos costado calle 24 A sur

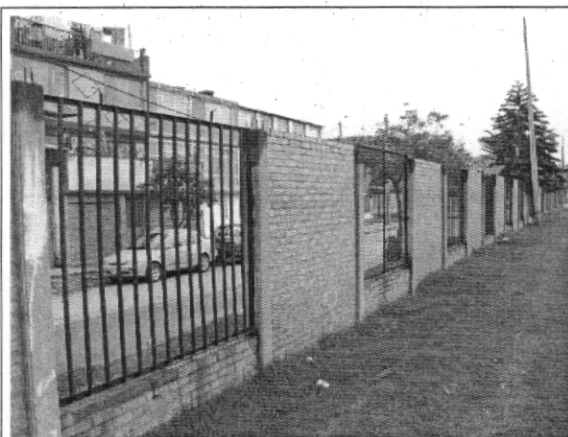
Foto 11. Vista interna del costado de la calle 24 A sur

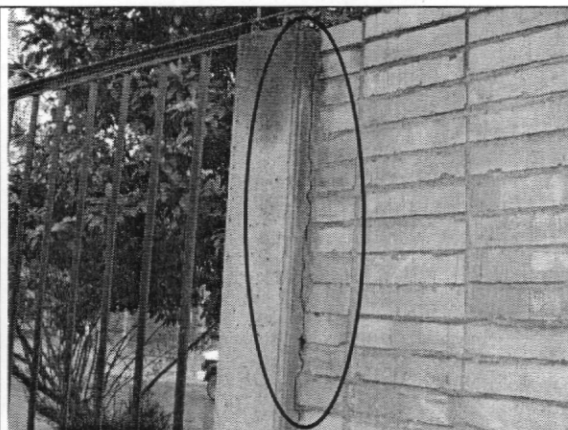
Foto 12. Fisura en la junta entre columna y mampostería

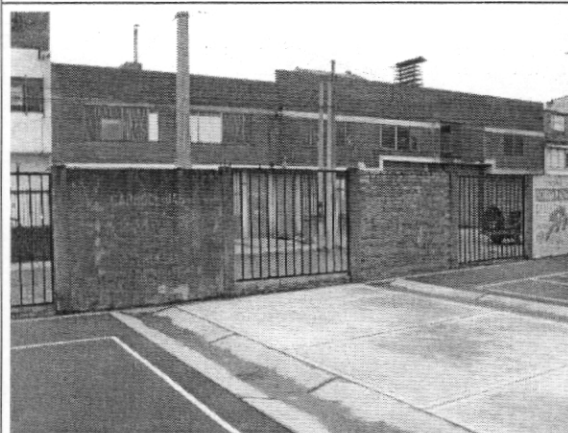
Foto 13. Vista interna del costado de la Carrera 69 C

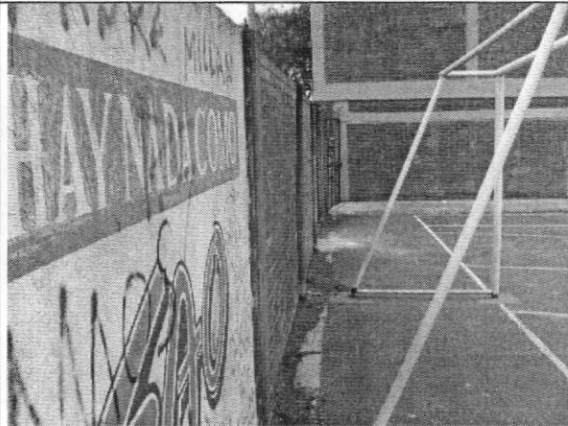
Foto 14. Leve pérdida de verticalidad, costado carrera 69C
