CONCEPTO DE AMENAZA RUINA N° CAR - 715

LOCALIDAD: (9) Fontibon
UPZ: (77) Zona Franca.
BARRIO: El Tintal
DIRECCION: Avenida Calle 13 No. 113 – 11 (Muro de Cerramiento)
FECHA DE VISITA: Noviembre 17 de 2006
SOLICITANTE: Secretaría General de Inspecciones de Policía.
Fontibon
POBLACION BENEFICIADA: Una (1) Persona – Una (1) Familia
AREA: 180 m² (aproximadamente)

Este concepto corresponde a la visita de inspección para verificar el estado y condiciones del muro de cerramiento del lote ubicado en la Avenida Calle 13 No. 113 – 11, con el fin de establecer si amenaza ruina o no.

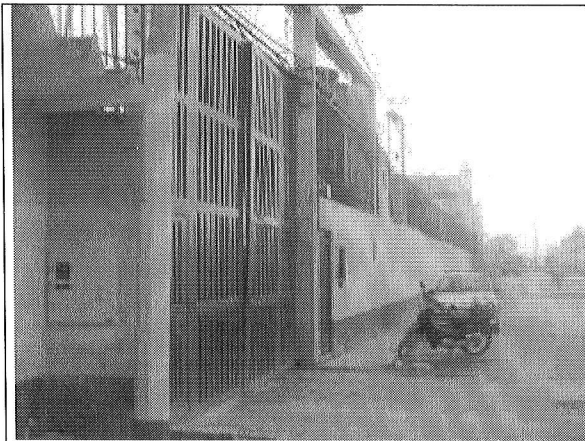
El muro del costado norte, mide aproximadamente 30.0 metros de largo, en el sector oriental del mismo se encuentra la puerta de acceso al predio, como se puede observar en la fotografía 1. El muro del costado oriental, tiene una longitud aproximada de 30.0 metros y 3.0 metros de altura, en la parte superior se encuentra una reja metálica de 1.50 metros de altura, fotografía 2. Los muros se encuentran cimentados sobre una viga de concreto.

El muro de cerramiento del costado norte, se encuentra en buenas condiciones, no evidencia problemas de estabilidad, no se observan agrietamientos ni pérdidas de verticalidad en el mismo, como se puede ver en la fotografía 1. La construcción de un piso, que se encuentra en el interior del predio, igualmente se encuentra en buenas condiciones, los muros no tienen problemas estructurales, la cubierta se encuentra en buen estado, como se aprecia en la fotografía 3.

Foto 1. Vista general muro costado norte.

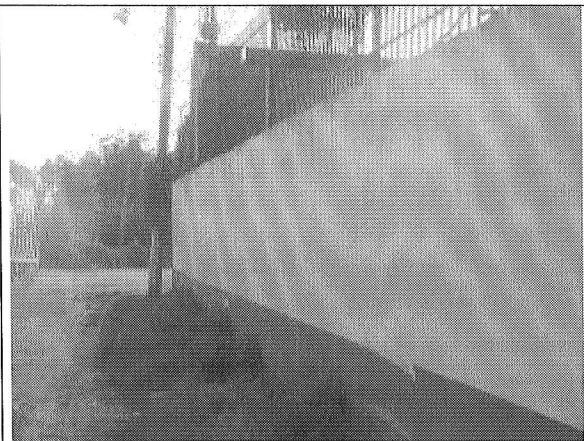
Foto 2. Vista general costado oriental.

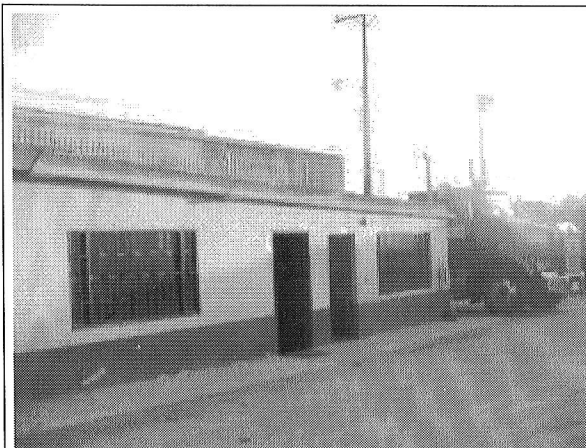
Al interior del predio funciona un patio de mantenimiento de vehículos de carga, existe una construcción de un piso construida en mampostería de bloque de arcilla, pañetada y pintada, como se aprecia en la fotografía 3.

Foto 3. Construcción al interior del lote.

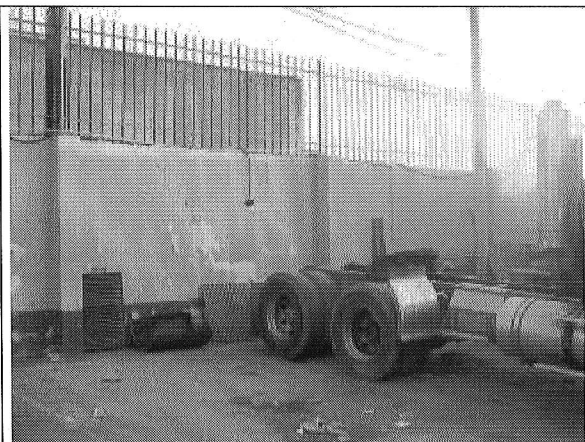
El muro del costado oriental tiene columnetas separadas cada 4.00 metros aproximadamente, fotografía 4; se identifican dos zonas en el mismo, la primera, corresponde a 20.0 metros de longitud, ubicada en el sector norte del mismo, la cual no presenta problemas estructurales, se encuentra en buenas condiciones, ver fotografía 2. La segunda zona de 10.0 metros de longitud, en el sector sur del muro, presenta pérdida de verticalidad, como se puede apreciar en la fotografía 5, se observan grietas verticales desde la cimentación hasta la parte superior del muro, fotografía 6. En el extremo del muro, se evidencian agrietamientos causados por la pérdida de verticalidad, ver fotografía 7.

Foto 4. Columnetas.

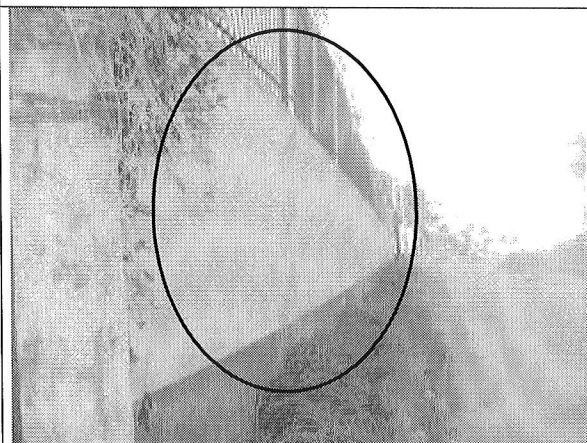
En líneas generales el daño observado en el muro de cerramiento del costado oriental del predio es moderado con posibilidades de colapso a mediano plazo.

Foto 5. Pérdida de verticalidad en muro.

De acuerdo con lo anterior, se puede establecer que el muro de cerramiento del costado oriental del predio ubicado en la Avenida Calle 13 No. 113 – 11, **AMENAZA RUINA** en los elementos principales de su estructura pero es recuperable. Los propietarios o responsables del predio para garantizar la seguridad de los transeúntes y vecinos deben seguir las siguientes recomendaciones:

- Reemplazar la zona sur del muro del costado oriental que presenta pérdida de verticalidad y agrietamiento
- Construir elementos de confinamiento (columnetas y viga de amarre) en la zona del muro que se va a reemplazar, este trabajo debe ser ejecutado por personal idóneo para esta labor
- Aislar la zona sur del muro del costado oriental, hasta que se ejecuten los trabajos anteriormente mencionados
- En caso de no realizar las anteriores recomendaciones, se deben ejecutar labores de demolición general del muro.

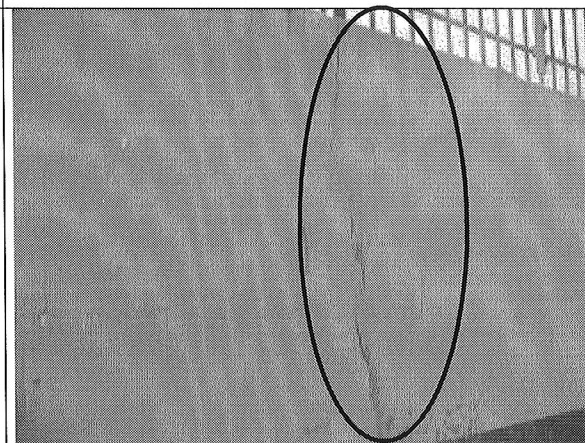
Foto 6. Grieta vertical en muro costado oriental.

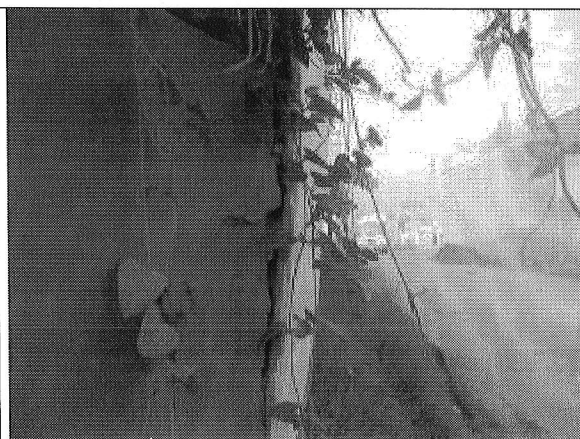
Foto 7. Agrietamiento extremo muro costado oriental.
