CONCEPTO DE AMENAZA RUINA N° CAR - 717

LOCALIDAD: (13) Teusaquillo
UPZ: (101) Teusaquillo.
BARRIO: Alfonso López
DIRECCION: Carrera 17 No. 48 – 91
FECHA DE VISITA: Noviembre 25 de 2006
SOLICITANTE: Alcaldía Local de Teusaquillo
POBLACION BENEFICIADA: Una (1) Persona – Una (1) Familia
AREA: 60 m² (aproximadamente)

Este concepto corresponde a la visita de inspección para verificar el estado y condiciones del inmueble ubicado en Carrera 17 No. 48 – 91, con el fin de establecer si amenaza ruina o no.

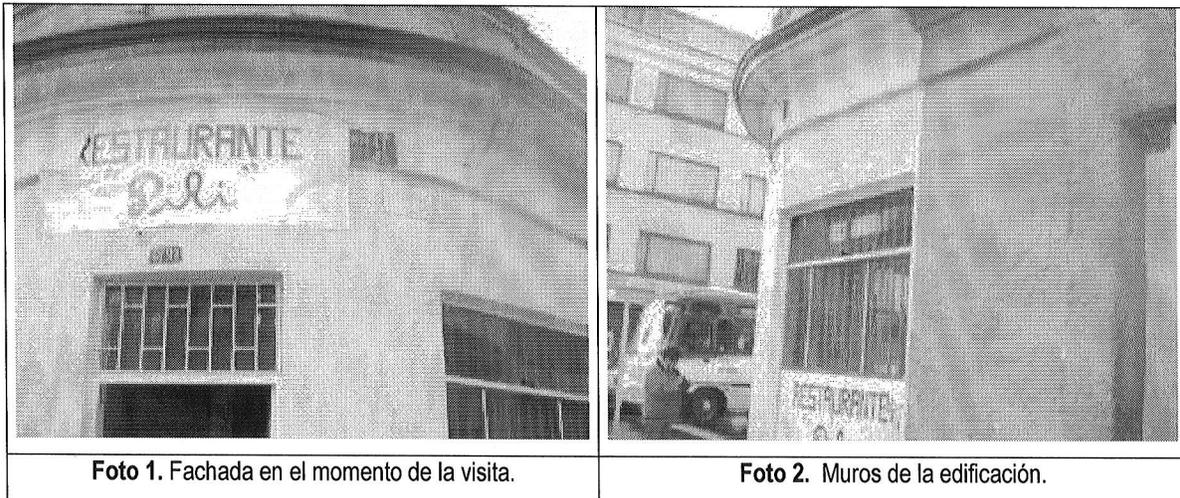
Los muros de la edificación no evidencian problemas estructurales, se encuentran en buenas condiciones, están pañetados y pintados, como se puede observar en las fotografías 1 y 2.

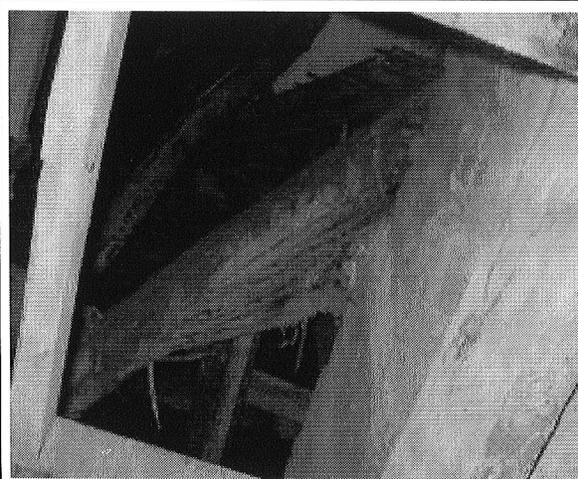
La estructura de soporte de la cubierta, construida en madera, presenta un deterioro avanzado, las vigas principales han fallado, observar en la fotografía 3. Las vigas secundarias igualmente presentan fisuras y están soportadas provisionalmente por repisas de madera como se puede ver en la fotografía 4. Se ha colocado un apuntalamiento desde el piso, con madera rolliza a las vigas principales debido al grado avanzado de deterioro en que se encuentran, como se aprecia en la fotografía 5.

Las condiciones de estabilidad observadas en la cubierta de la edificación son deficientes y se evidencia una posibilidad de colapso a corto plazo.

Foto 3. Viga principal de cubierta.

De acuerdo con lo anterior, se puede establecer que la cubierta de la edificación ubicada en la Carrera 17 No. 48 – 91, **AMENAZA RUINA** en los elementos principales de su estructura y no es recuperable. Los propietarios o responsables del predio deben seguir las siguientes recomendaciones:

- Retirar la estructura de cubierta que se encuentra actualmente en la edificación
- Aislar la zona bajo cubierta hasta que se retire completamente

- Para colocar una nueva estructura de cubierta, se deben adelantar los estudios y diseños respectivos realizados por personal idóneo.

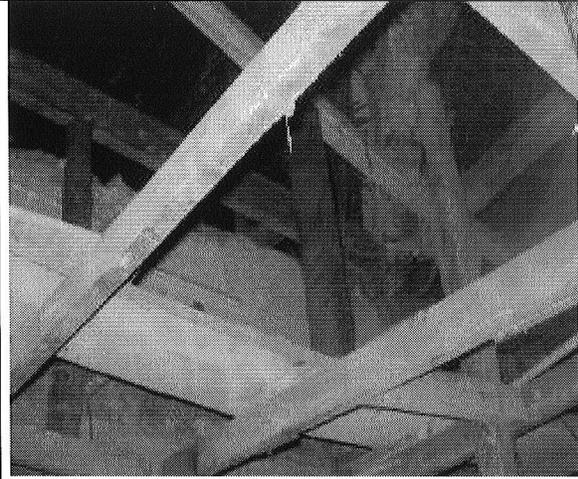
Foto 4. Soportes provisionales de cubierta.

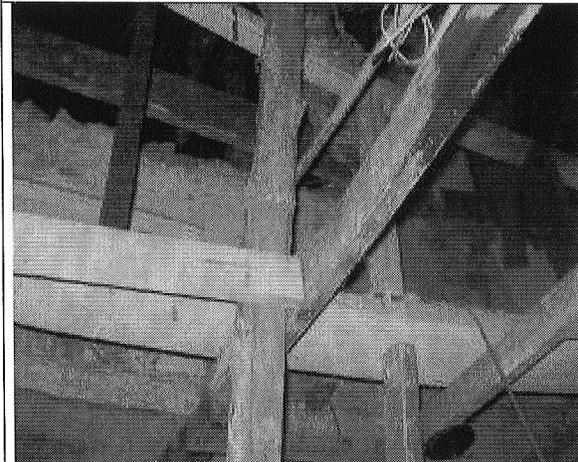
Foto 5. Apuntalamiento de las vigas de cubierta.

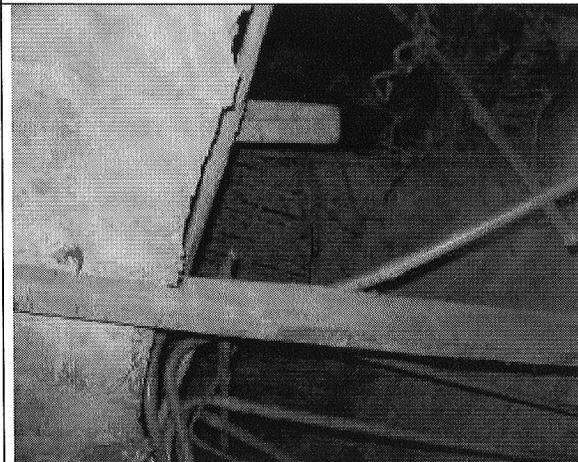
La cubierta, en el sector sur occidental, presenta colapsos parciales, como se puede ver en la fotografía 6.

Foto 6. Colapso parcial de cubierta.
