DIRECCION DE PREVENCION Y ATENCION DE EMERGENCIAS

CONCEPTO DE AMENAZA RUINA N° CAR - 720

LOCALIDAD: (14) Los Mártires
UPZ: (37) Santa Isabel
BARRIO: El Progreso
DIRECCION: Carrera 22 No. 5 C - 18
FECHA DE VISITA: Noviembre 29 de 2006
SOLICITANTE: Inspección Catorce A Distrital de Policía.
POBLACION BENEFICIADA: Una (1) Familia, cinco (5) personas
AREA: 120m² (aproximadamente)

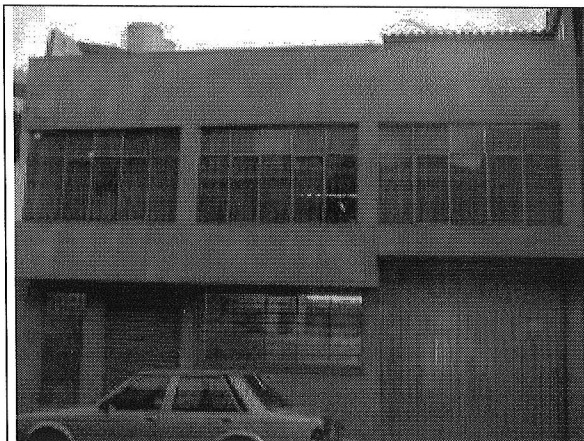
La fachada de la edificación se encuentra en buenas condiciones, no presenta problemas de estabilidad ni desprendimiento de acabados, como se puede observar en la fotografías 1. Los muros de primer y segundo piso no evidencian deterioro, como se ve en las fotografías 2 y 4.

Foto 1. Fachada de la edificación en el momento de la visita.

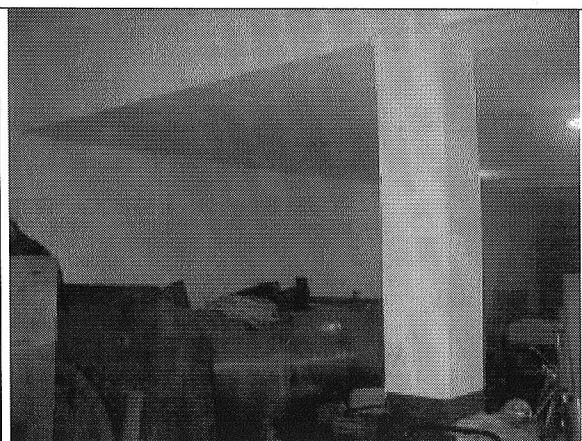
El objeto de la visita técnica es una edificación de dos pisos y terraza, con sistema estructural de pórticos de concreto, con placa aligerada de entrepiso (zona posterior), ver fotografía 2 y placa con perfiles metálicos y bloquelón (placa fácil) en la zona frontal, fotografía 3. La placa del segundo nivel es aligerada, de aproximadamente 40 centímetros de espesor, como se puede ver en la fotografía 4. El uso de la edificación actualmente es industrial en el primer piso, y vivienda en el segundo. Las dimensiones aproximadas del lote son 6.00 metros en el frente, y 20.00 metros, de fondo. La edad de construcción es de aproximadamente 30 años.

La placa de entepiso del primer nivel, tanto la zona aligerada como a zona construida con placa fácil, no presenta problemas estructurales ni evidencia deterioro en los acabados, ver fotografía 2 y 3. Igualmente las columnas del sistema aporticado no evidencian daños, fotografías 2, 3 y 4. En la placa de segundo piso, en las habitaciones, se puede observar la reparación de la placa por problemas de humedad en algunas zonas, fotografía 5.

Foto 2. Muros y columnas de primer piso.

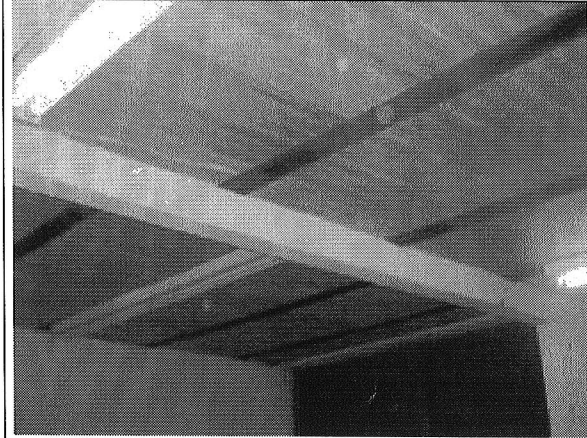
Foto 3. Placa de entrepiso (primer nivel).

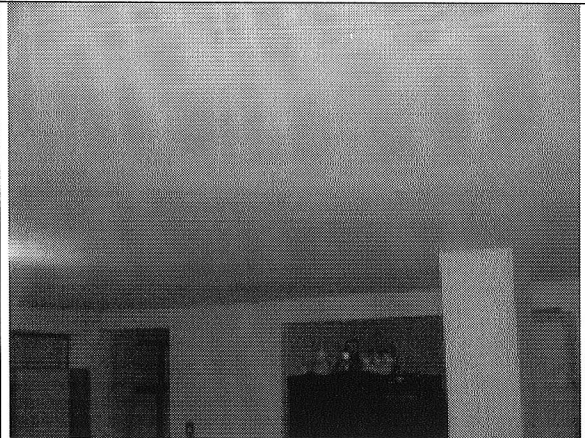
Foto 4. Muros y placa de segundo piso.

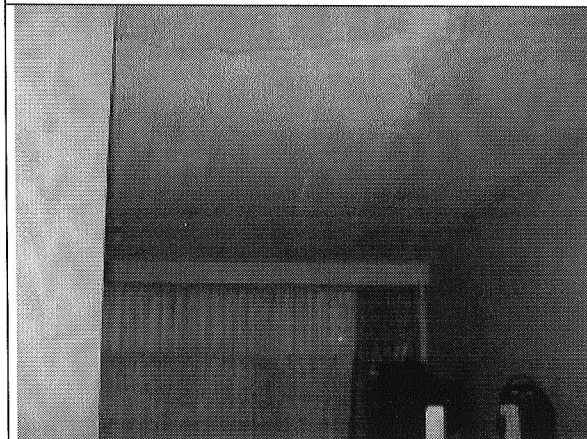
Foto 5. Placa de segundo piso (reparación).

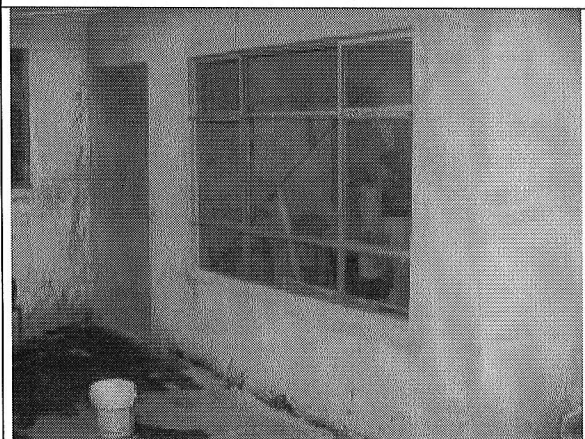
Los muros de la construcción en la terraza, se encuentran en buenas condiciones, ver fotografía 6. La placa de cubierta está impermeabilizada, pero se observan algunas zonas en las cuales no existe este sistema de protección contra el agua, como se aprecia en la fotografía 7.

Foto 6. Construcción en terraza.

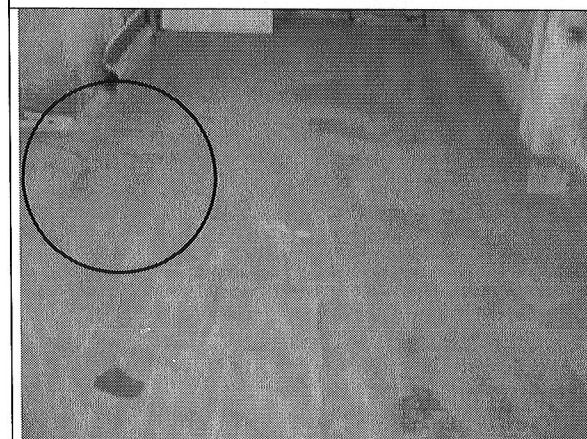
Foto 7. Piso en placa de terraza.

- Proveer protección contra el agua en la placa de la terraza, para evitar el deterioro de acabados interiores de la edificación.
- Realizar mantenimiento general al inmueble.
