CONCEPTO DE AMENAZA RUINA N° CAR - 725

LOCALIDAD: (13) Teusaquillo
UPZ: (100) Galerías
BARRIO: San Luis
DIRECCION: Carrera 20 No. 60 - 25
FECHA DE VISITA: Diciembre 9 de 2006
SOLICITANTE: Inspección 13 E Distrital de Policía.
POBLACION BENEFICIADA: Una (1) Familia, una (1) persona
AREA: 150m² (aproximadamente)

Este concepto corresponde a la visita de inspección para verificar el estado y condiciones del inmueble ubicado en la Carrera 20 No. 60 - 25, con el fin de establecer si amenaza ruina o no.

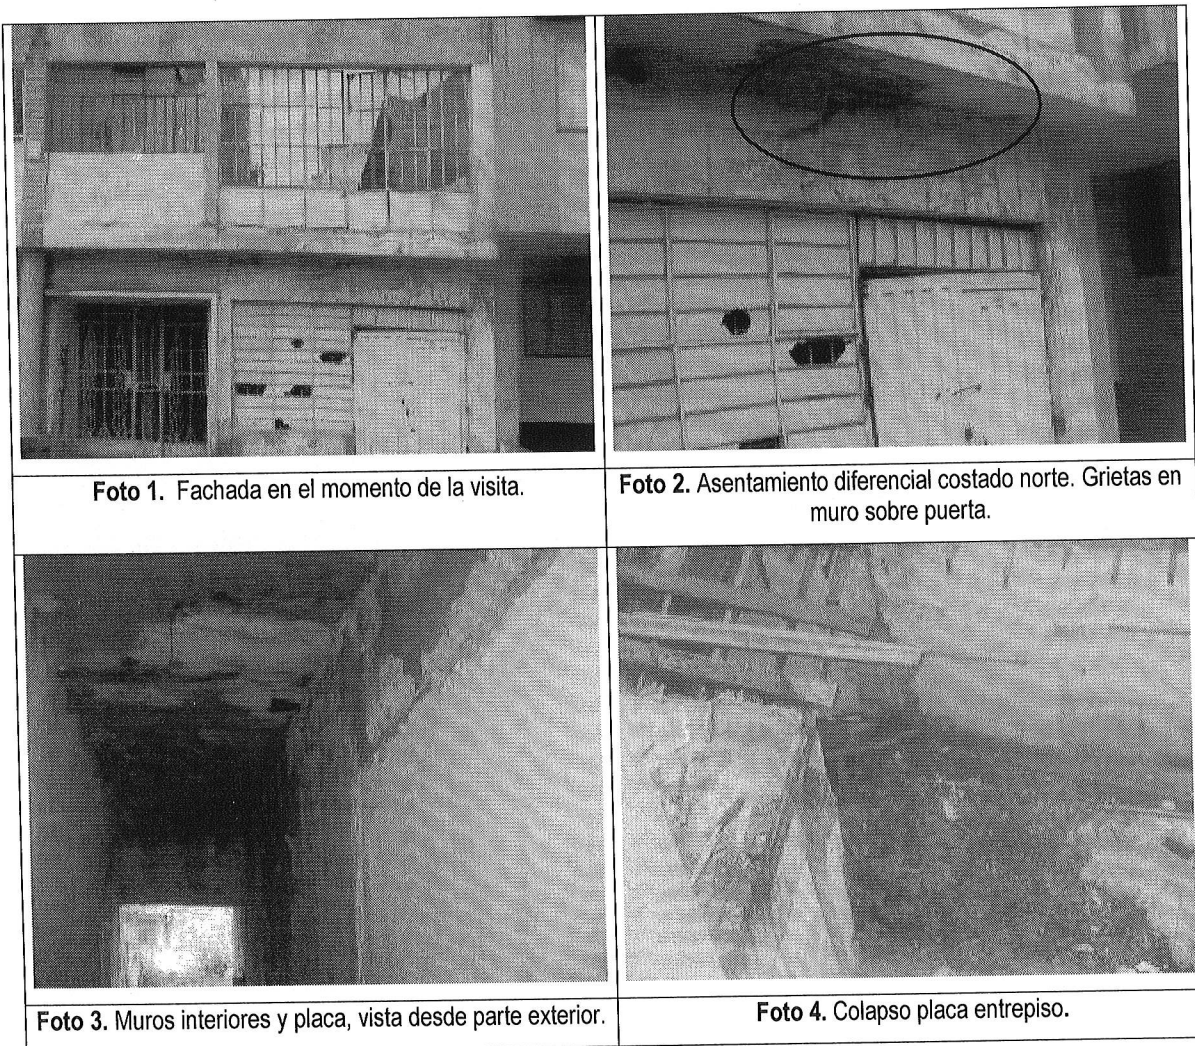
7. REGISTRO FOTOGRAFICO

El muro de fachada se encuentra en malas condiciones, presenta deterioro en sus acabados, se evidencia asentamiento diferencial hacia el costado norte de la edificación, lo que ha ocasionado el agrietamiento e inestabilidad de la fachada, como se puede ver en las fotografías 1 y 2. Los muros interiores y la placa existente de entrepiso presentan grietas y deterioro avanzado, fotografía 3.

La placa de entrepiso, en la parte frontal del inmueble, presenta colapsos parciales, como se puede apreciar en la fotografía 4. En la fotografía 5 se puede observar que los muros de fachada del segundo piso se encuentran sueltos del resto de la edificación, no existe ningún vínculo a la estructura, generando inestabilidad al mismo.

- De acuerdo con lo anterior, se puede establecer que el inmueble ubicado en la Carrera 20 No. 60 - 25 **AMENAZAN RUINA** en las condiciones actuales y no es recuperable. Los responsables o propietarios deben proceder a realizar la demolición del inmueble.

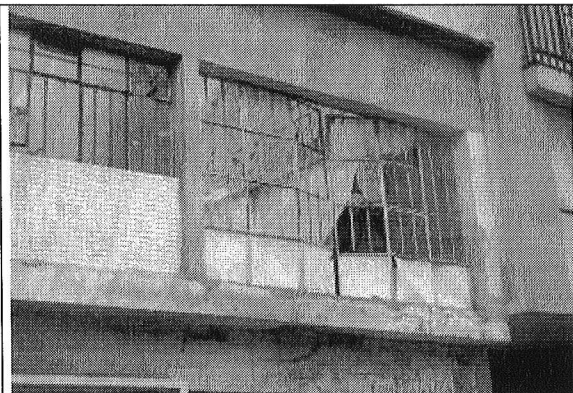
Foto 5. Muro de fachada segundo piso.

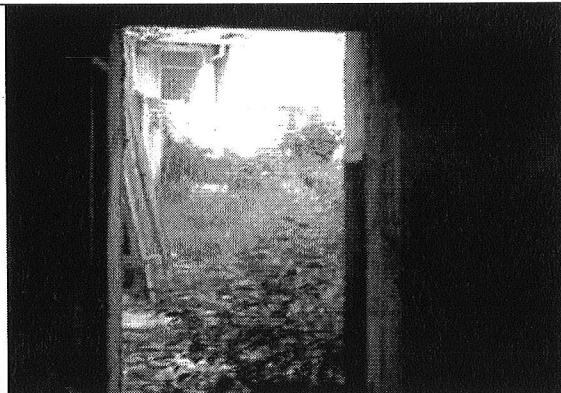
Se puede apreciar la presencia de vegetación al interior del inmueble, la cual esta generando deterioro en los muros existentes, ver fotografías 4 y 6.

Foto 6. Vegetación al interior del inmueble.
