CONCEPTO DE AMENAZA RUINA N° CAR - 728

LOCALIDAD: (13) Teusaquillo
UPZ: (101) Teusaquillo
BARRIO: Teusaquillo
DIRECCION: Carrera 15 No. 33 – 13/17
FECHA DE VISITA: Diciembre 11 de 2006
SOLICITANTE: Alcaldía Local de Teusaquillo.
POBLACION BENEFICIADA: Una (1) Familia, cuatro (4) persona
AREA: 180 m² (aproximadamente)

Este concepto corresponde a la visita de inspección para verificar el estado y condiciones del inmueble ubicado en la Carrera 15 No. 33 – 13/17, con el fin de establecer si amenaza ruina o no.

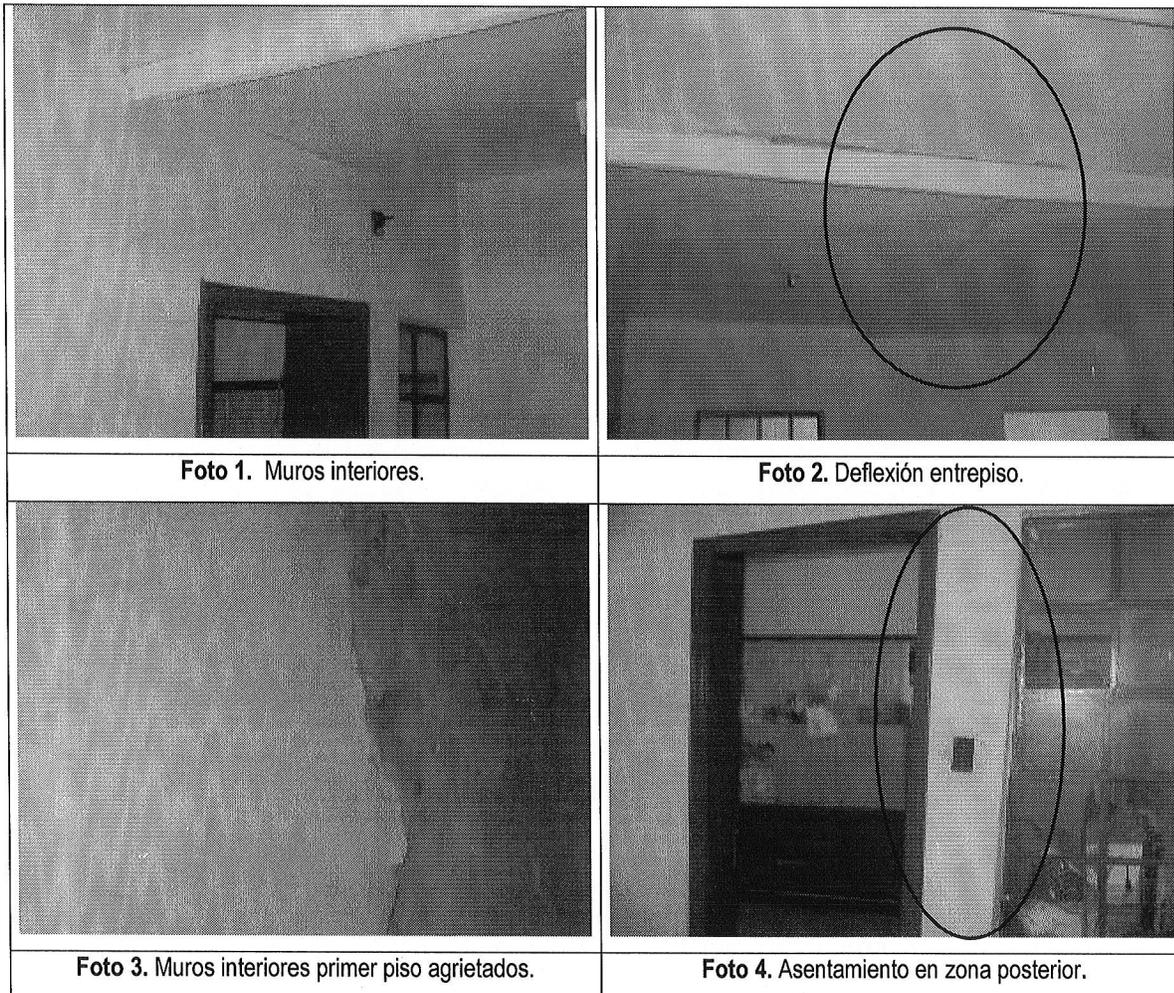
Se puede apreciar el agrietamiento de los muros interiores del primer piso y deflexión fuerte en el entrepiso de madera, como se observa en las fotografías 1, 2 y 3. Los marcos de las puertas y ventanas de la zona posterior en el primer piso presentan deformaciones, como se puede ver en la fotografía 4.

- Aislar la parte posterior del inmueble que presenta agrietamientos y deformaciones fuertes en muros y entrepiso
- Adelantar un estudio inmediatamente para determinar las causas y efectos de los asentamientos que se están presentando en la parte posterior del inmueble.
- Llevar a cabo las recomendaciones dadas en el estudio anterior.
- Si no se llevan a cabo las recomendaciones anteriores se debe proceder a demoler el inmueble.

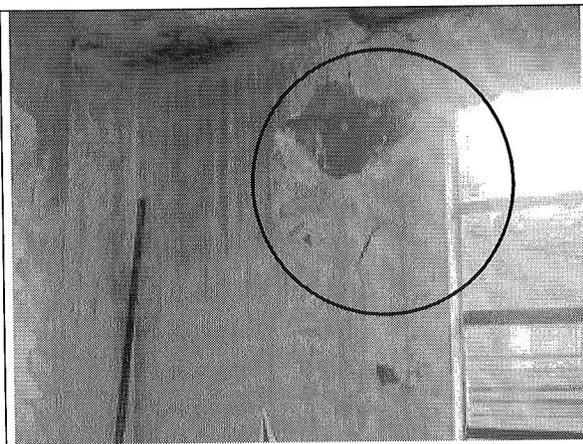
Los muros de segundo piso se encuentran en un alto grado de deterioro, se observan agrietamientos en la mayor parte de ellos, especialmente en los muros de la zona frontal, ver fotografías 5 y 6. Los muros de la zona posterior, presentan grietas en la parte superior, sobre los vanos de las ventanas y puertas, como se puede ver en las fotografías 7 y 8. Los pisos se han levantado y presentan deformaciones grandes, fotografía 9.

Foto 5. Muro segundo piso.

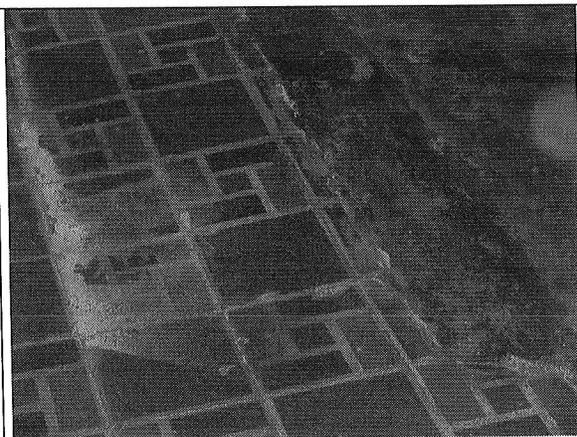
Foto 9. Grandes deformaciones en pisos.
