CONCEPTO DE AMENAZA RUINA Nº CAR - 731

LOCALIDAD: (14) LOS MÁRTIRES
 UPZ: (37) Santa Isabel
 BARRIO: Santa Isabel
 DIRECCION: Carrera 26 # 1 C - 05
 FECHA DE VISITA: Diciembre 11 de 2006
 SOLICITANTE: Alcaldía Local de Los Mártires
 POBLACION BENEFICIADA: 1 Persona – 1 Familia
 AREA: 525 m² (aproximadamente)

Este concepto corresponde a la visita de inspección para verificar el estado y condiciones del inmueble ubicado en la Carrera 26 # 1 C - 05, con el fin de establecer si amenaza ruina o no.

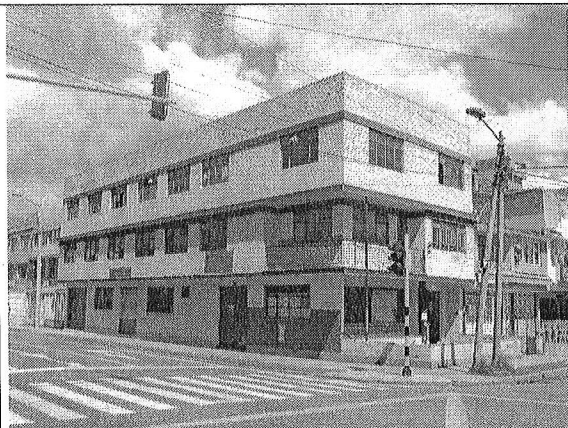
El inmueble visitado es una edificación de tres pisos. La estructura principal la componen muros de carga en mampostería de ladrillos de arcilla cocida, sin reforzar ni confinar en combinación con pórticos incompletos de concreto, la fachada de la edificación se puede apreciar en la fotografía 1 del registro fotográfico; los entresijos son placas macizas de concreto reforzado. La cubierta es teja o lámina ondulada de fibro cemento sobre un entramado de elementos metálicos en celosía. La edad aproximada de construcción es de 40 años. El área construida total es de 525 metros cuadrados aproximadamente. Al momento de la visita la edificación no tiene uso definido, pero se proyecta utilizarla como casa de la cultura de la localidad.

Foto 1. Fachada de la edificación objeto del concepto

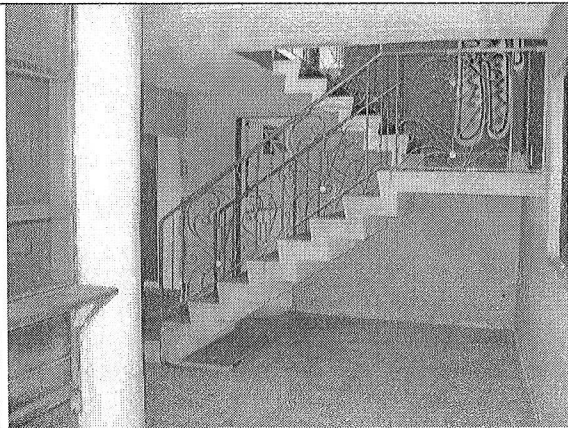
La edificación se encuentra en buenas condiciones. Los muros internos y los demás elementos de primer piso no presentan daños o afectaciones que evidencien mal comportamiento estructural, como lo muestran las fotos 2 y 3, sin embargo en algunas de las áreas se han hecho trabajos de remodelación que no se han concluido y se han dejado escombros en el interior, como se aprecia en las fotos 4 y 5, lo mismo se puede decir del segundo piso, donde los muros se encuentran en excelentes condiciones, como muestran las fotos 6 y 7, sin embargo en la placa de entresijo del tercer nivel se aprecian desprendimiento del recubrimiento del acero de refuerzo, afectación que se observa en la foto 8, así mismo el muro en cercanías de la escalera posterior presenta un proceso de deterioro por la falta de un tramo de cubierta lo que permite la entrada del agua lluvia, el muro afectado se observa en la fotografía 9. En el tercer piso los muros se encuentran en buenas condiciones y la cubierta no presenta daño, ver fotos 10 y 11. En la parte superior de los muros hay evidencias de afectaciones por humedad ya solucionadas, la situación se ilustra en la fotografía 12. Se considera que el daño en general es leve y no existen posibilidades de colapsos parciales o total.

Foto 2. Aspecto del interior en primer piso

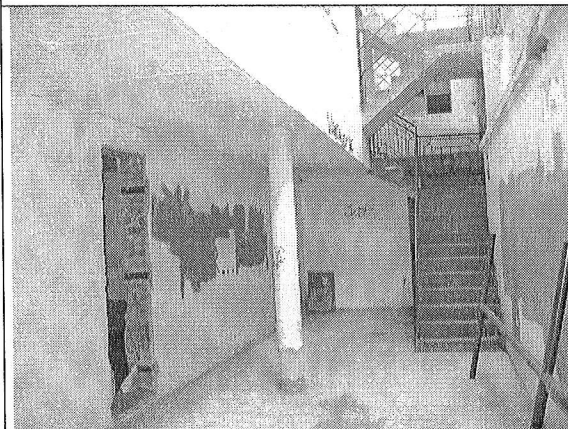
Foto 3. Muros internos de primer piso

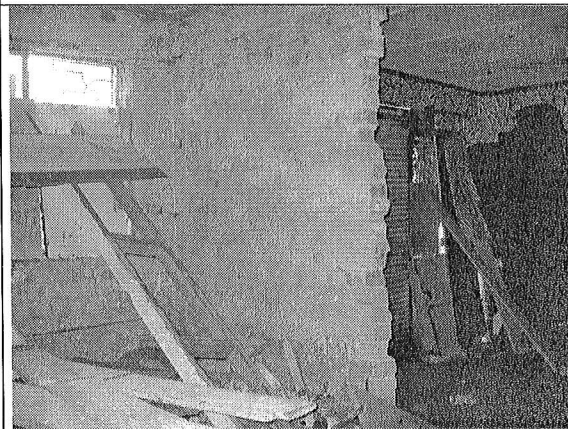
Foto 4. Trabajos de remodelación y escombros

- Concluir los trabajos de remodelación inconclusa
- Restituir las tejas faltantes en la cubierta para impedir la entrada de agua lluvia y contrarrestar el proceso de deterioro del muro de segundo piso en cercanías de la escalera posterior
- Restituir el recubrimiento de la placa de entrepiso del tercer nivel
- Como medida adicional se recomienda hacer labores de mantenimiento en general a toda la edificación

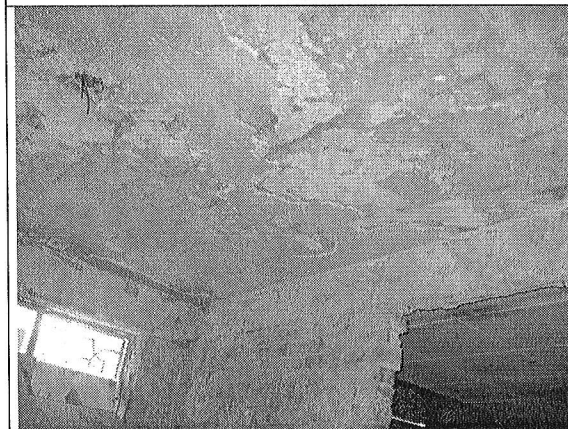
Foto 5. Remodelaciones inconclusas

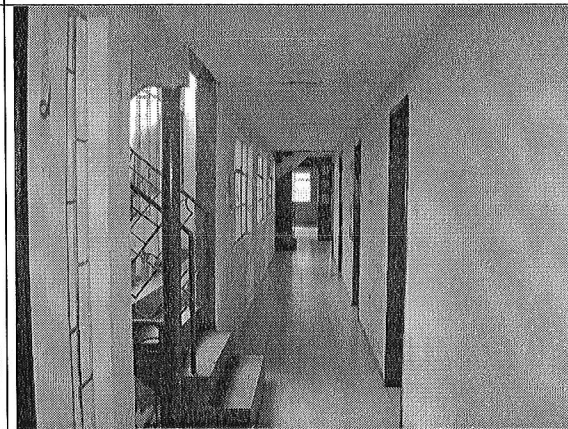
Foto 6. Muros del segundo piso

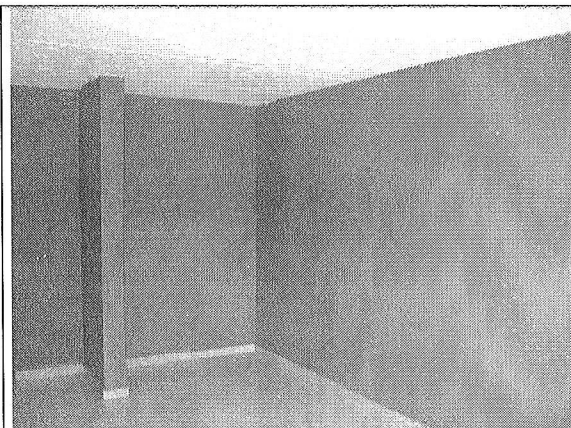
Foto 7. Buen estado de muros de segundo piso

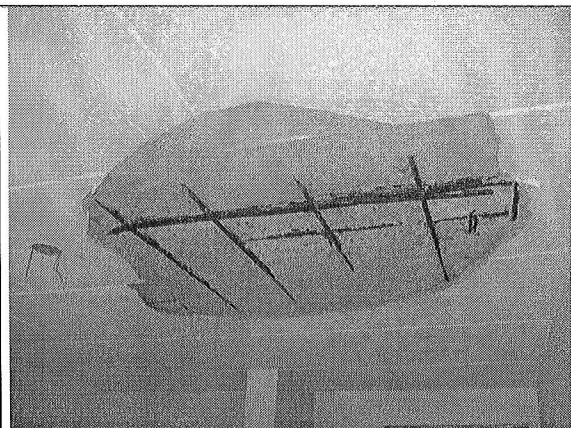
Foto 8. Desprendimiento del recubrimiento de la placa

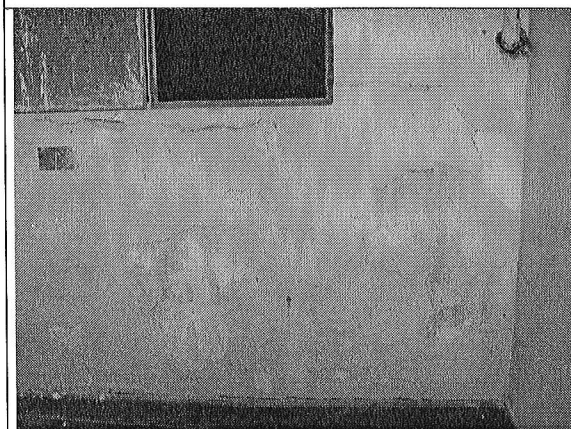
Foto 9. Deterioro en muro del segundo piso

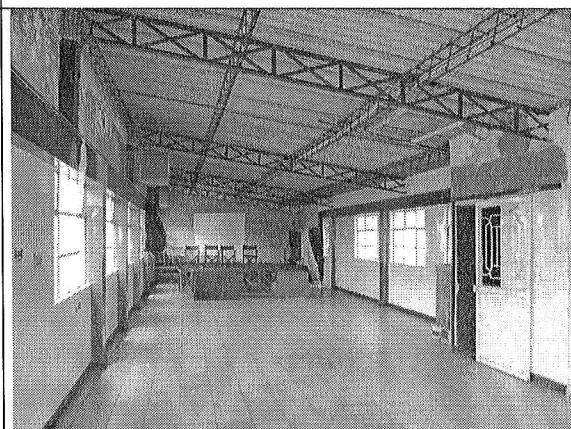
Foto 10. Aspecto general del tercer piso

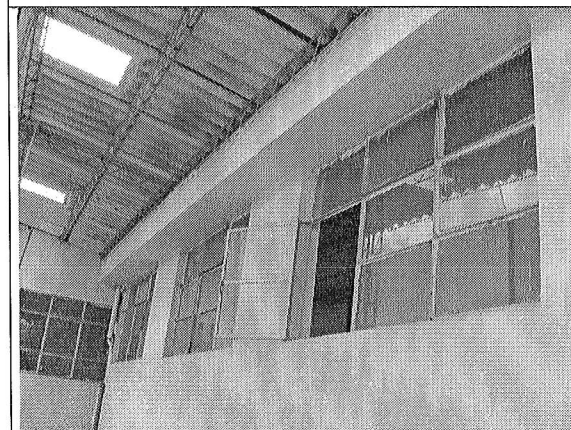
Foto 11. Vista externa de los muros de tercer piso

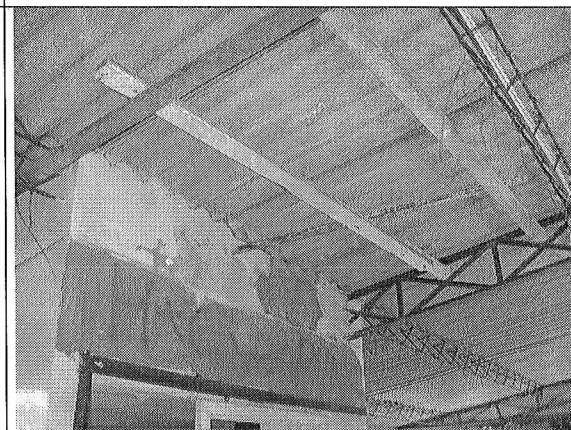
Foto 12. Deterioro de acabados por humedad
