CONCEPTO DE AMENAZA RUINA Nº CAR - 733

LOCALIDAD: (8) Kennedy
UPZ: (46) Castilla.
BARRIO: Castilla
DIRECCION: Calle 8 No. 79 - 03
FECHA DE VISITA: Diciembre 16 de 2006
SOLICITANTE: Secretaría General de Inspecciones de Policía
Alcaldía Local de Kennedy
POBLACION BENEFICIADA: Una (1) Persona – Una (1) Familia
AREA: 100 m² (aproximadamente)

Este concepto corresponde a la visita de inspección para verificar el estado y condiciones del inmueble ubicado en Calle 8 No. 79 - 03, con el fin de establecer si amenaza ruina o no.

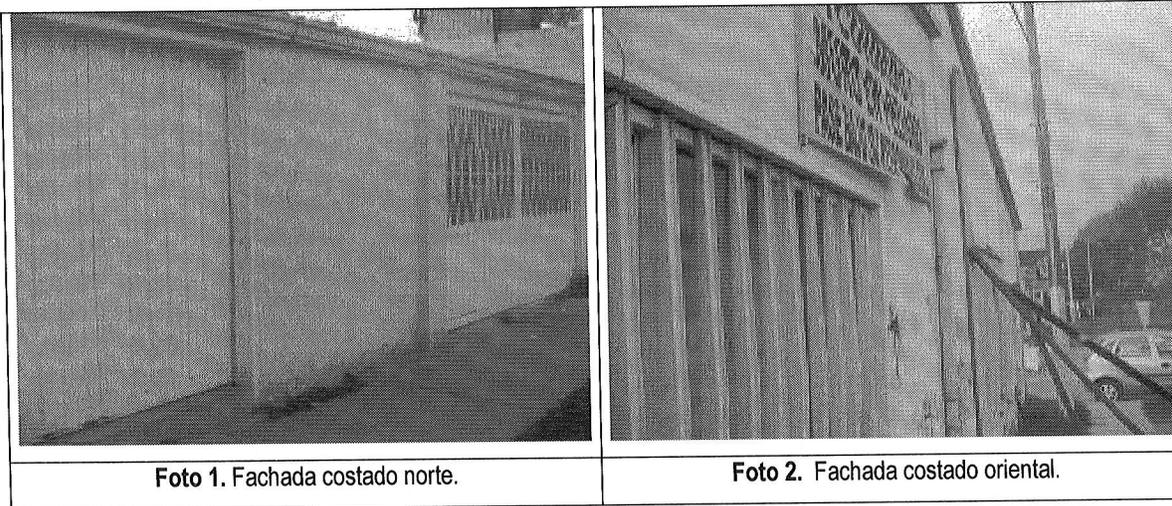
El objeto de la visita técnica es un inmueble de un piso, cuya estructura principal son muros de mampostería de arcilla, con una cubierta en estructura metálica y teja de asbesto cemento. Los muros de fachada se encuentran pañetados y pintados, como se puede observar en las fotografías 1 y 2. Tiene unas dimensiones aproximadas de 10.00 metros de frente y 10.00 metros de fondo. Actualmente la edificación se encuentra deshabitada. La edad de construcción aproximada es de 30 años.

Los muros de fachada se encuentran en mal estado, especialmente el del costado oriental. Se puede observar en las fotografías 2 y 3 que actualmente tiene un apuntalamiento provisional. El muro presenta pérdida de verticalidad, ver fotografía 2 y está completamente agrietado, se pueden apreciar grietas en la parte superior, fotografía 4, y en la parte inferior cercanas a las ventanas existentes, como se puede ver en las fotografías 5 y 6.

De acuerdo con lo anterior, se puede establecer que los muros de fachada de la edificación ubicada en la Calle 8 No. 79 - 03, **AMENAZAN RUINA** en los elementos principales de su estructura y no son recuperables. Los propietarios o responsables del predio deben proceder a realizar la demolición de los muros de fachada del inmueble y mantener restringido el paso de peatones hasta que se realice la demolición.

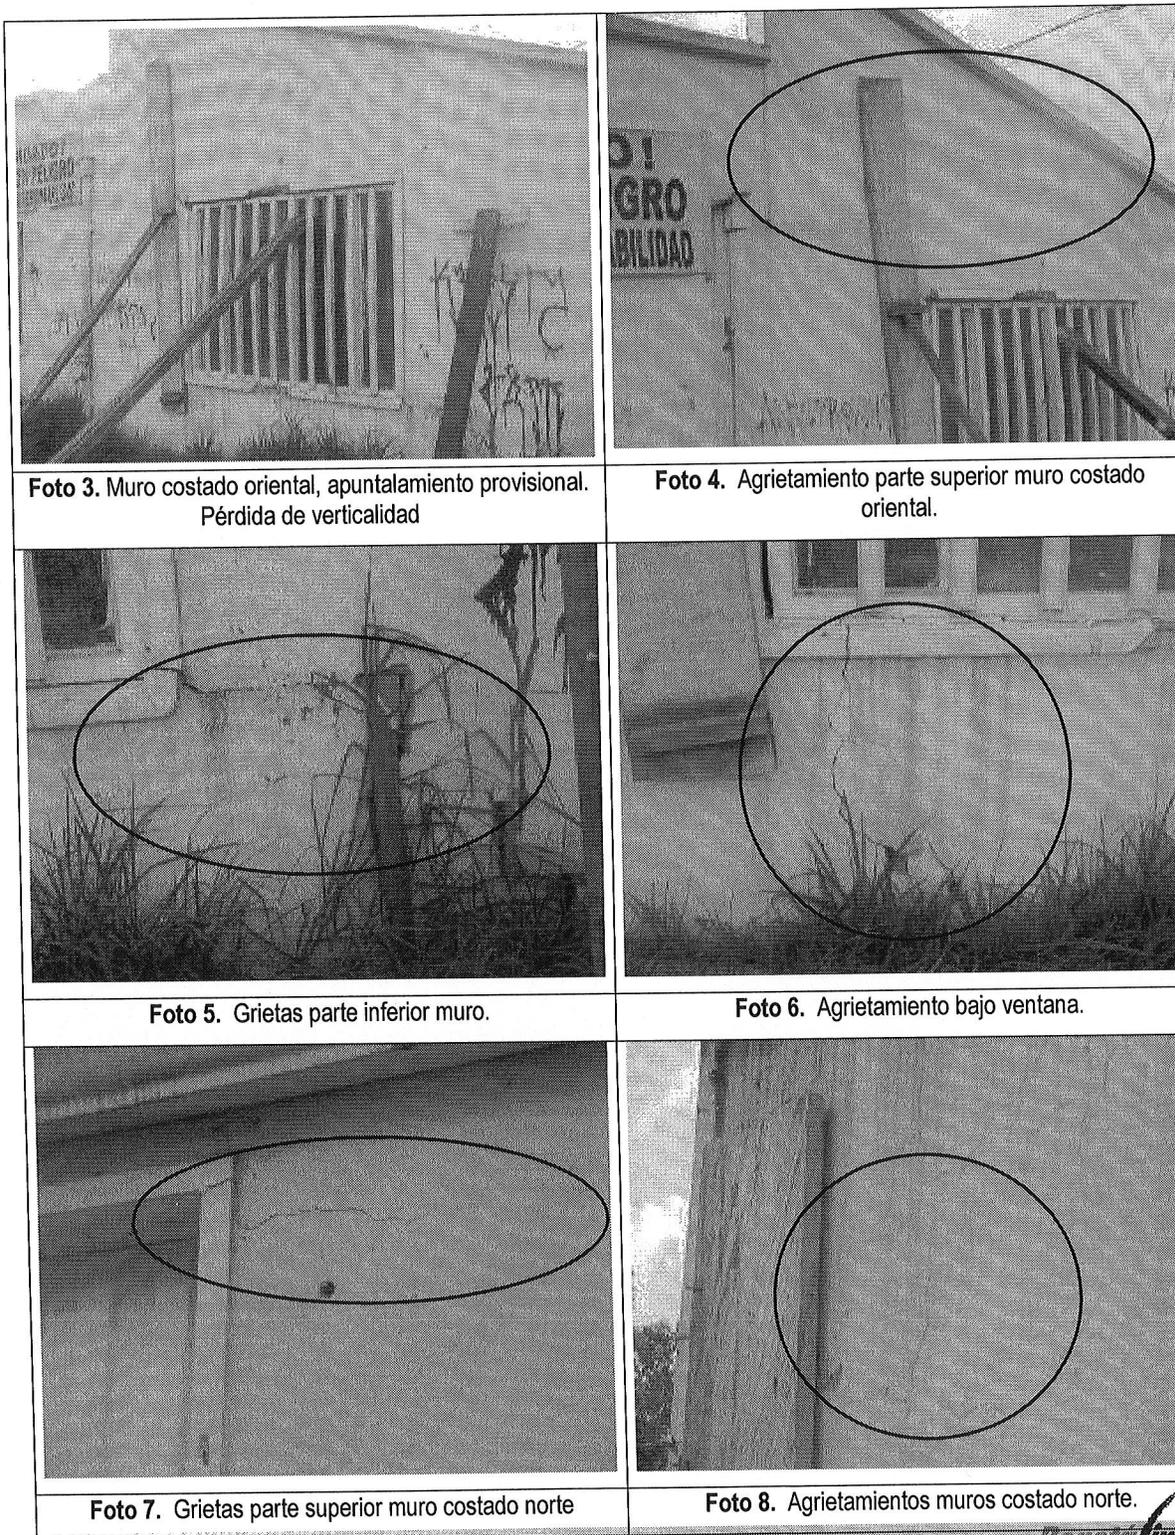
El muro de fachada del costado norte, igualmente presenta agrietamientos, se pueden ver grietas en la parte superior cercanas a la puerta existente, fotografía 7 y en el costado oriental, en la zona cercana al muro de fachada de este costado se observan agrietamientos en toda la altura del muro, como se aprecia en la fotografía 8.

Las condiciones de estabilidad observadas en los muros de fachada de la edificación son deficientes y se evidencia una posibilidad de colapso a corto plazo.

Foto 3. Muro costado oriental, apuntalamiento provisional. Pérdida de verticalidad

Foto 4. Agrietamiento parte superior muro costado oriental.

Foto 5. Grietas parte inferior muro.

Foto 6. Agrietamiento bajo ventana.

Foto 7. Grietas parte superior muro costado norte

Foto 8. Agrietamientos muros costado norte.
