## CONCEPTO DE AMENAZA RUINA N° CAR - 738

**LOCALIDAD:** (16) Puente Aranda  
**UPZ:** (40) Ciudad Montes  
**BARRIO:** Jorge Gaitán Cortés  
**DIRECCION:** Carrera 37 B No. 2 A – 22 ( Muro de Lindero)  
**FECHA DE VISITA:** Diciembre 22 de 2006  
**SOLICITANTE:** Alcaldía Local de Puente Aranda.  
**POBLACION BENEFICIADA:** Una (1) Familia, Una (1) persona  
**AREA:** 12 m<sup>2</sup> (aproximadamente)

Este concepto corresponde a la visita de inspección para verificar el estado y condiciones del muro de lindero costado norte del inmueble ubicado en la Carrera 37 B No. 2 A – 22, con el fin de establecer si amenaza ruina o no.

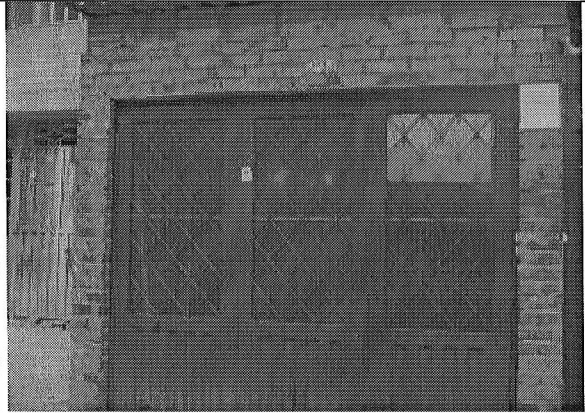
<p>Foto 1. Fachada de la edificación en el momento de la visita.</p>	<p>Foto 2. Muros medianero.</p>

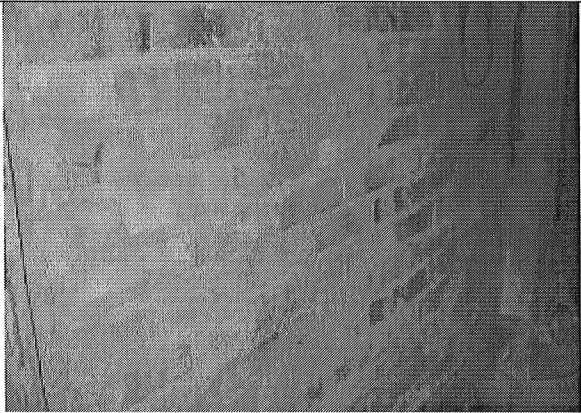
El muro medianero objeto de la visita técnica es un muro en mampostería de arcilla, como se puede ver en la fotografía 2, la cimentación es en concreto ciclópeo, como se aprecia en la fotografía 3. La estructura de cubierta del garaje de la edificación se apoya sobre una hilada de bloque de perforación horizontal en la parte superior del muro medianero, fotografía 4. Las dimensiones aproximadas del muro son 4.00 metros de largo, y 3.00 metros de altura. La edad de construcción del muro es de aproximadamente 20 años.

El muro medianero objeto de la visita no evidencia deterioro, las unidades de mampostería y el mortero de pega no presentan agrietamientos, como se puede observar en las fotografías 2, 3 y 4.

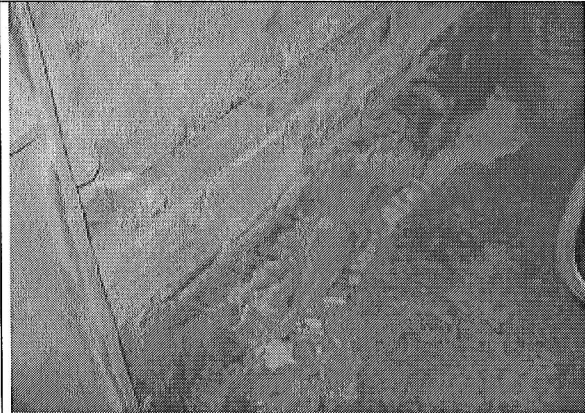
<p>Foto 3. Cimentación en concreto ciclópeo.</p>	<p>Foto 4. Apoyo de cubierta sobre el muro.</p>

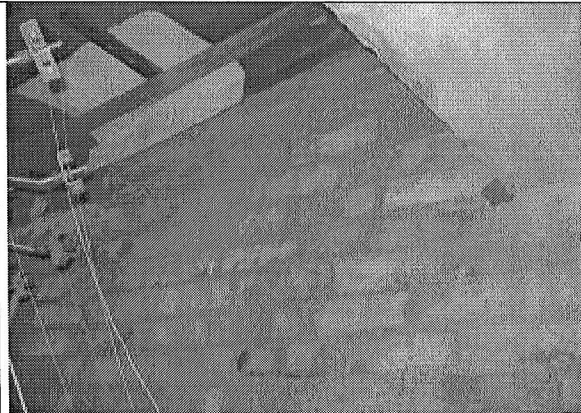
Se observa en la fotografía 4 que la estructura de cubierta se encuentra adecuadamente apoyada sobre la hilada de bloque en la parte superior del muro. En la parte exterior se puede observar que el muro no tiene ningún elemento de confinamiento y se encuentra completamente separado de la estructura principal de la edificación, ver fotografías 5 y 6.

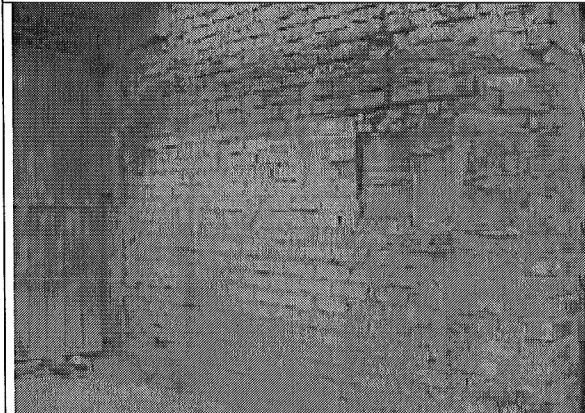
<p>Foto 5. Vista exterior del muro.</p>	<p>Foto 6. Muro separado lateralmente de la estructura</p>

De acuerdo con lo anterior, se puede establecer que el muro medianero del costado norte del inmueble ubicado en la Carrera 37 B No. 2 A – 22 **NO AMENAZA RUINA** en las condiciones actuales. Sin embargo, se recomienda a los responsables o propietarios del inmueble como medida preventiva, construir elementos de confinamiento al muro (columnetas y vigas de concreto)
