DIRECCION DE PREVENCIÓN Y ATENCIÓN DE EMERGENCIAS

CONCEPTO DE AMENAZA RUINA N° CAR - 844

LOCALIDAD: (17) La Candelaria
 UPZ: (94) La Candelaria
 BARRIO: Belén
 DIRECCION: Carrera 3 No. 5 - 06
 CHIP: AAA0033FDDM
 FECHA DE VISITA: Junio 22 de 2007
 SOLICITANTE: Inspección 3 D Distrital de Policía.
 POBLACION BENEFICIADA: Una (1) Persona – (1) Familia
 AREA: 100 m² (aproximadamente)

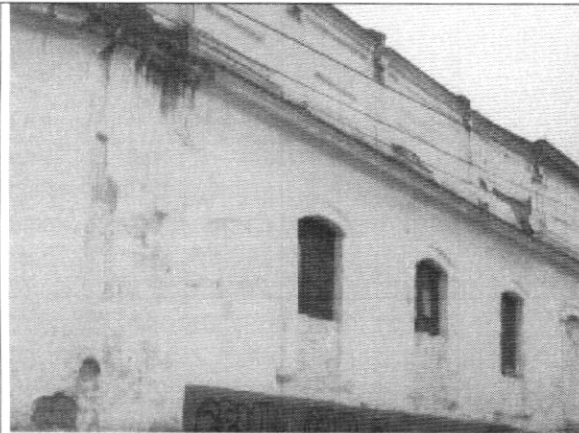
El inmueble objeto de la visita técnica es un predio esquinero, con muros de fachada en ladrillo tolete, pañetados y pintados, como se aprecia en la fotografía 1; en el interior del predio no hay construcción, se pueden ver escombros de muros y de cubierta. En el muro del costado sur hay vanos de ventanas ubicados a 2.00 metros de altura, en el muro del costado occidental hay un puerta en madera, sellada en la parte inferior con bloque de arcilla, en el extremo de este muro hay dos ventanas, como se puede ver en la fotografía 2. Las dimensiones aproximadas del predio son 10.00 metros en el costado occidental y 10.00 metro en el costado sur, los muros de fachada tienen una altura aproximada de 4.50 metros.

Foto 1. Muro fachada costado sur

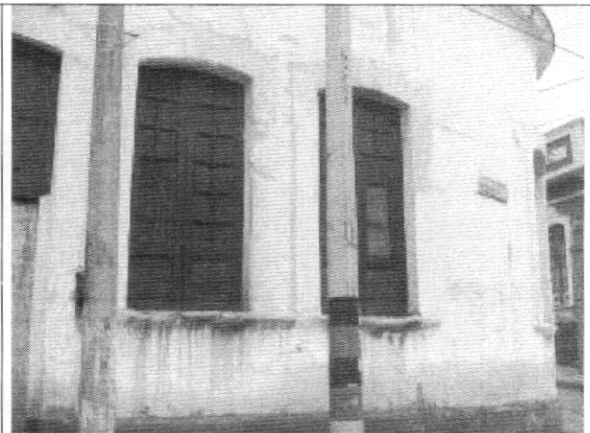
Foto 2. Muro fachada costado occidental

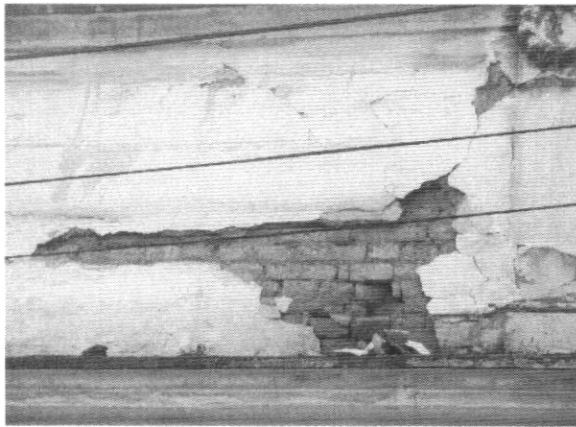
El muro fachada del costado sur, se encuentra en malas condiciones, se pueden ver desprendimientos de unidades, como se aprecia en la fotografía 3. En la parte superior del muro, en el extremo occidental, se observan grietas verticales con separación considerable, como se ve en la fotografía 4. La parte superior del muro de este costado no posee elementos de confinamiento, como se puede apreciar en la fotografía 5.

Foto 3. Desprendimiento de unidades, muro costado sur

De acuerdo con lo anterior, se puede establecer que los muros de fachada del inmueble localizado en la Carrera 3 No. 5 - 06, **AMENAZAN RUINA**, se evidencia posibilidad de colapso a mediano plazo. Se recomienda a los propietarios o responsables del predio realizar la demolición de los muros. Es de aclarar que el Artículo 106 del Acuerdo 79 de 2003, con el cual se expidió el Código de Policía de Bogotá, D.C. estipula: "Los bienes de interés cultural no pueden ser demolidos. No podrá ampararse su demolición en la amenaza de ruina. Parágrafo: La inobservancia del presente artículo dará lugar a las medidas correctivas contenidas en el Libro Tercero, Título III de este Código". Por tanto no se puede recomendar su demolición sin el concepto del D.A.P.D. en caso de que se trate de un inmueble de interés cultural.

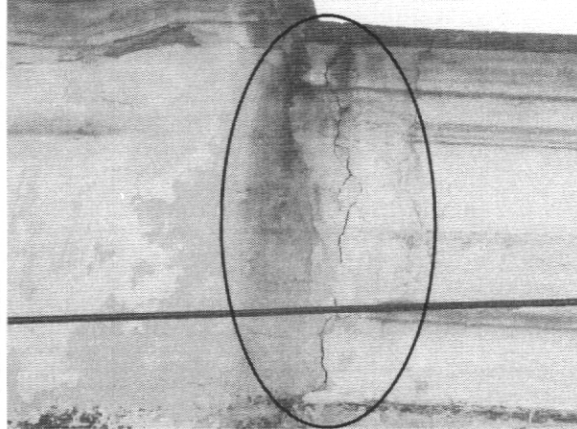
Foto 4. Grietas en parte superior muro costado norte

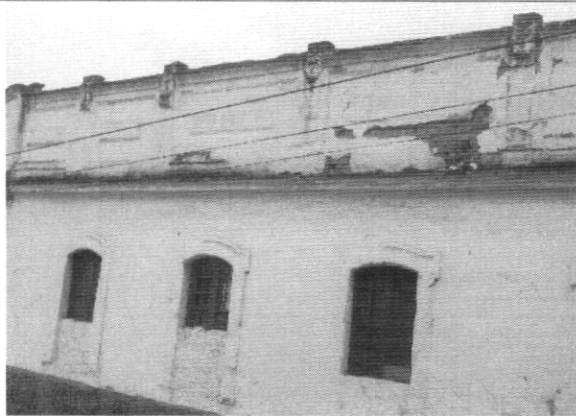
Foto 5. Parte superior muro sin elementos de confinamiento

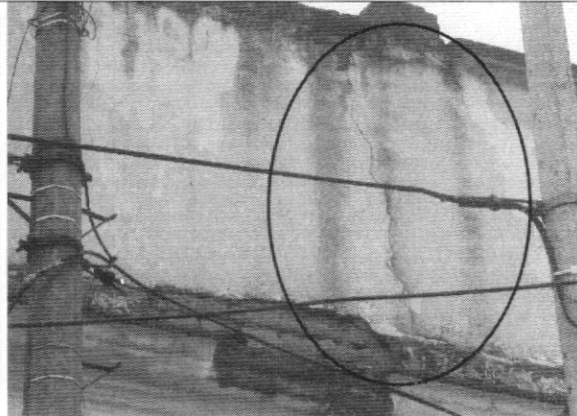
El muro del costado occidental presenta agrietamientos, especialmente en la parte superior y en el extremo sur, como se observa en la fotografía 6. En la parte inferior del muro se aprecian desprendimiento de unidades y fisuras, como se ve en la fotografía 7.

Foto 6. Muro costado occidental agrietado

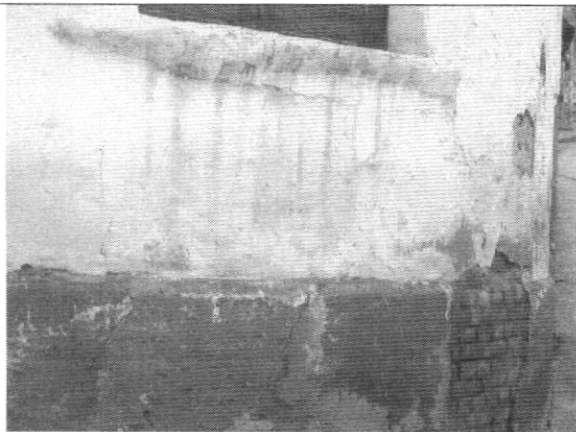
Foto 7. Fisuras y desprendimiento de unidades, muro costado occidental
