DIRECCION DE PREVENCION Y ATENCION DE EMERGENCIAS

## CONCEPTO DE AMENAZA RUINA Nº CAR - 756

LOCALIDAD: (15) Antonio Nariño  
 UPZ: (38) Restrepo  
 BARRIO: Restrepo Occidental  
 DIRECCION: Avenida 1º de Mayo con Carrera 24 Esquina  
 Carrera 24 No. 20 – 85 sur (Muros de cerramiento)  
 CHIP: AAA012HLXS  
 FECHA DE VISITA: Febrero 02 de 2007  
 SOLICITANTE: Inspección quince Distrital de Policía  
 POBLACION BENEFICIADA: Una (1) Persona – Una (1) Familia  
 AREA: 100 m<sup>2</sup> (aproximadamente)

Este concepto corresponde a la visita de inspección para verificar el estado y condiciones de los muros de cerramiento del inmueble ubicado en la Avenida 1º de Mayo con Carrera 24 Esquina (Carrera 24 No. 20 – 85 sur), con el fin de establecer si amenaza ruina o no.

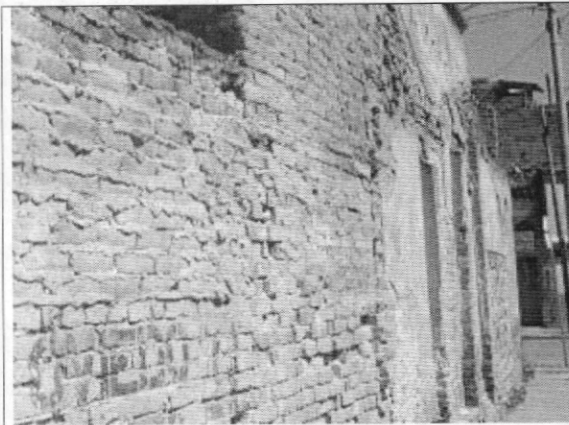
Foto 1. Muro de cerramiento, vista desde el exterior.

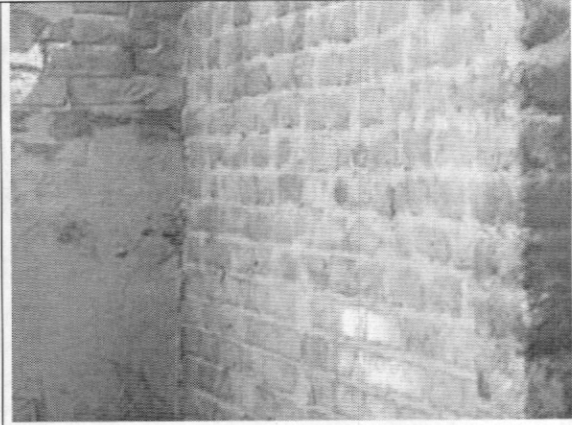
Foto 2. Muro de cerramiento, cara interior.

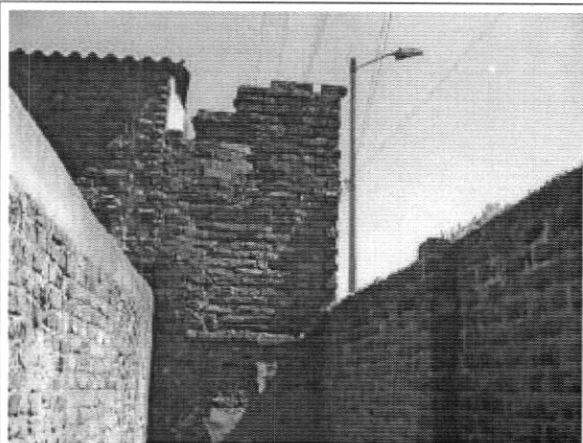
El objeto de la visita técnica son los muros de cerramiento del predio, los cuales están contruidos en mampostería de ladrillo de arcilla. El muro de cerramiento del costado sur, tiene adosados machones en ladrillo. El muro tiene unas dimensiones aproximadas de 10.00 metros de largo y 2.50 metros de altura, en el costado sur occidental del inmueble y 10.00 metros de largo y 5.00 metros de altura en el costado sur oriental. En el interior del predio se puede ver un muro de doble altura perpendicular al muro de cerramiento, el cual no posee ningún elemento de confinamiento, ver fotografía 3. La edad aproximada de construcción es de 30 años.

El muro que se encuentra en el interior del predio presenta pérdida de verticalidad y se observa el desprendimiento de unidades de mampostería, como se puede ver en la fotografía 3. El tramo de muro de cerramiento del costado sur-occidental presenta agrietamientos, como se aprecia en la fotografía 4.

Foto 3. Muro de doble altura, sin confinamiento, pérdida de verticalidad.

De acuerdo con lo anterior, se puede establecer que el muro de cerramiento del predio ubicado en la Avenida 1° de Mayo con Carrera 24 Esquina (Carrera 24 No. 20 – 85 sur), **AMENAZA RUINA** en los elementos principales de su estructura. Se recomienda a los propietarios o responsables del predio realizar la demolición del muro.

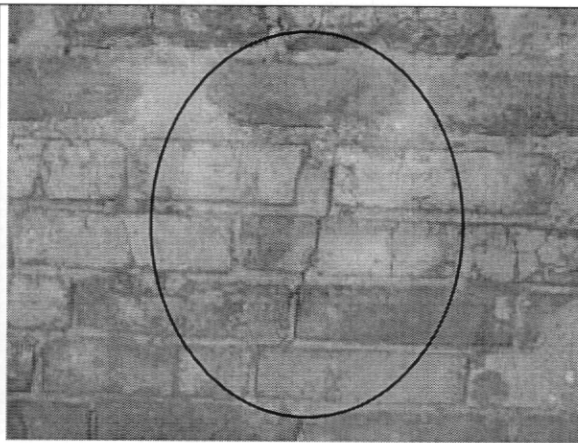
Foto 4. Muros agrietados.

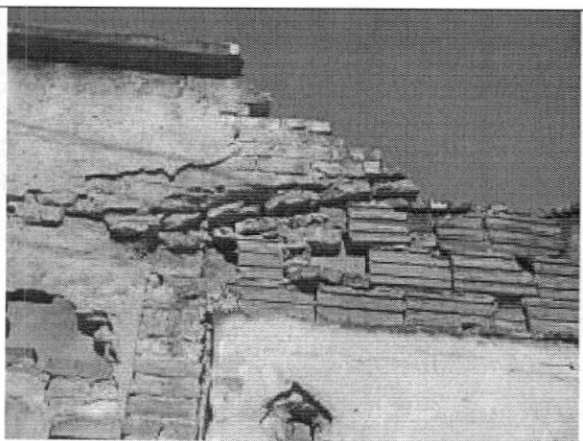
El sector de muro de cerramiento del costado sur-oriental presenta un estado de deterioro avanzado, se puede observar en la fotografía 5 el desprendimiento de unidades de mampostería; en la fotografía 6 se aprecia que el muro presenta agrietamientos a media altura. Se observa pérdida de verticalidad, especialmente en la zona central, donde se inicia la doble altura del mismo, ver fotografía 7.

Foto 5. Pérdida de unidades de mampostería en muro.

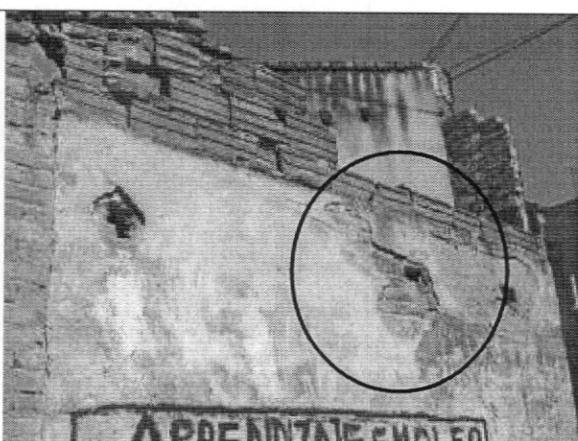
Foto 6. Muro de fachada agrietado.

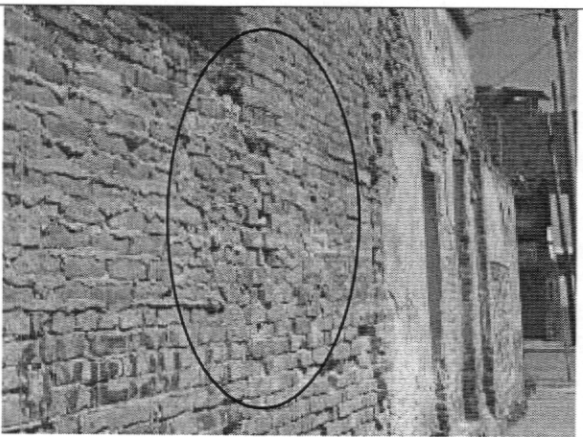
En líneas generales las condiciones de estabilidad del muro de cerramiento del predio son deficientes y se evidencia una posibilidad de colapso a corto plazo.

Foto 7. Pérdida de verticalidad y agrietamiento en muro de fachada..
