DIRECCION DE PREVENCION Y ATENCION DE EMERGENCIAS

## CONCEPTO DE AMENAZA RUINA N° CAR - 757✓

LOCALIDAD: (11) SUBA  
 UPZ: (28) El Rincón  
 BARRIO: La Esperanza (Calle 131 A)  
 DIRECCION: Calle 131 C Bis # 94 C - 13  
 CHIP: AAA0130LFCX  
 FECHA DE VISITA: Enero 31 de 2007  
 SOLICITANTE: Inspección 11 C Distrital de Policía  
 POBLACION BENEFICIADA: 1 Persona - 1 Familia  
 AREA: 80 m² (aproximadamente)

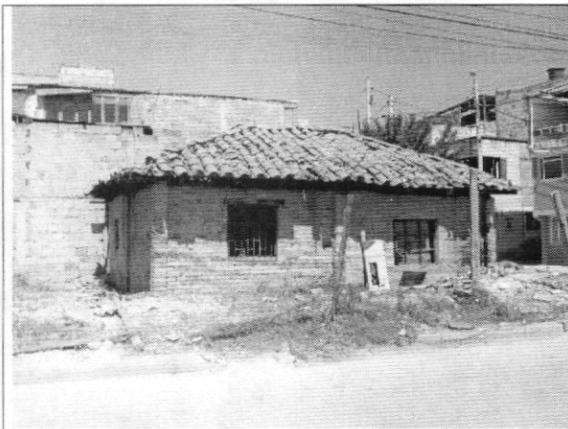
Foto 1. Fachada de la edificación objeto del concepto

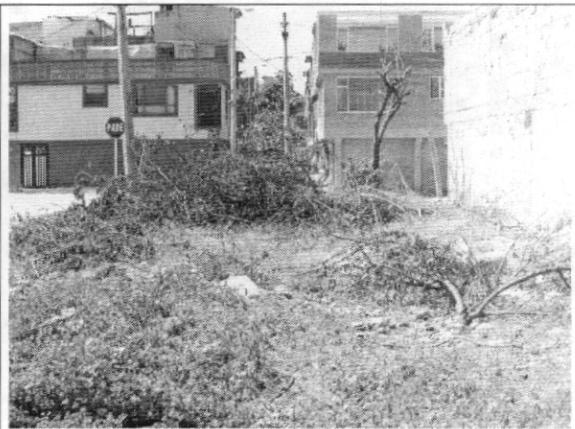
Foto 2. Vista general del resto del lote de terreno

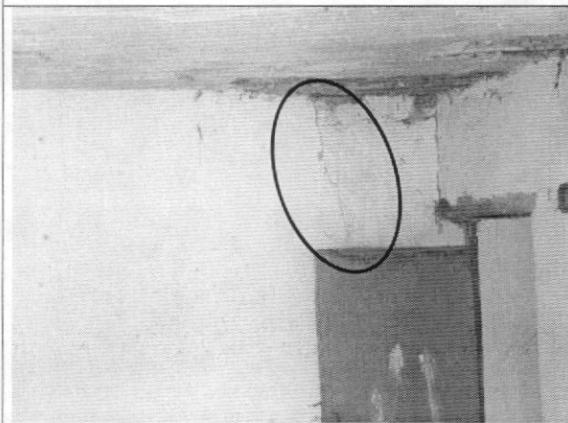
La edificación se encuentra en malas condiciones. Tanto los muros externos como los internos presentan daños o afectaciones que evidencian mal comportamiento estructural y alto grado de deterioro, estos daños se evidencian en agrietamientos y fracturas, así mismo pérdida de verticalidad y separación de las juntas entre elementos, como se ilustra en las fotos 3 a 6. Algunos de los agrietamientos han sido pañetados pero esto no es la solución técnica al problema. La cubierta presenta colapsos parciales y ha perdido funcionalidad.

Foto 3. Agrietamientos en muros internos

- Hacer una intervención general conducente a restituir las condiciones estructurales de los muros afectados por fractura, agrietamiento, pérdida de verticalidad y deterioro
- Restituir la funcionalidad y estabilidad estructural de la cubierta.
- Las recomendaciones anteriores deben ser ejecutadas por personal idóneo y observando la aplicación de las normas de seguridad
- De no realizarse las actividades anteriores se debe hacer la demolición de la edificación
- Disponer de medidas de aislamiento y protección hasta que se desarrollen las recomendaciones y sea superado el estado de amenaza de ruina o sea demolida la edificación

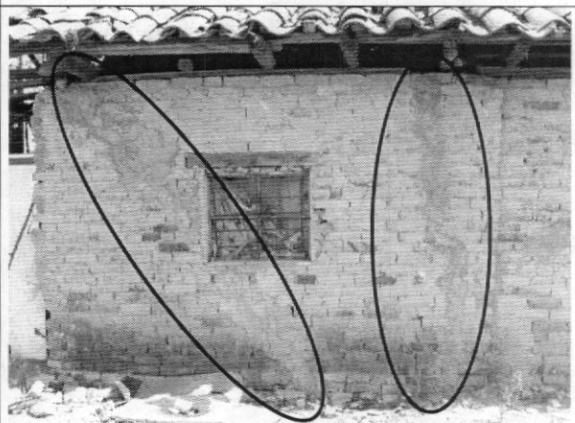
Foto 4. Fractura y agrietamientos en muros externos

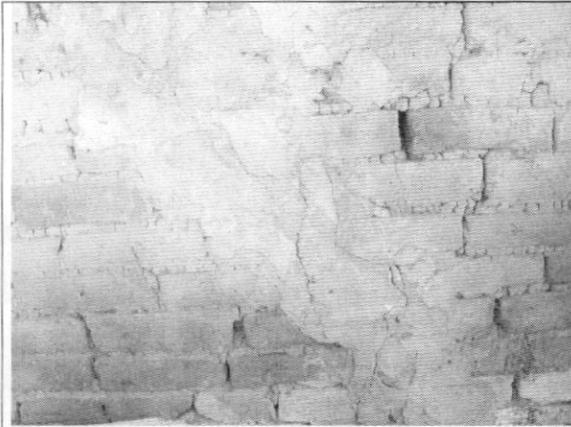
Foto 5. Detalle de los agrietamientos de muros externos

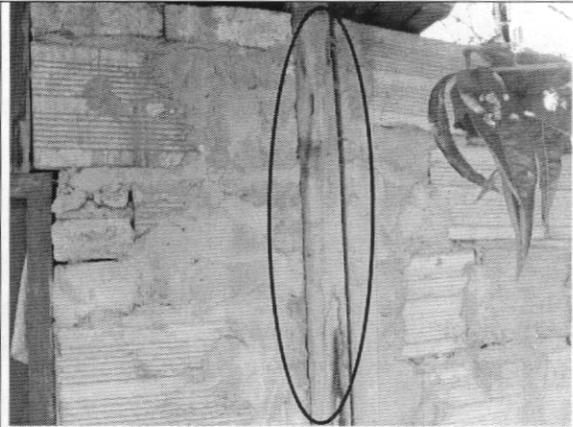
Foto 6. Separación de juntas entre elementos y muros

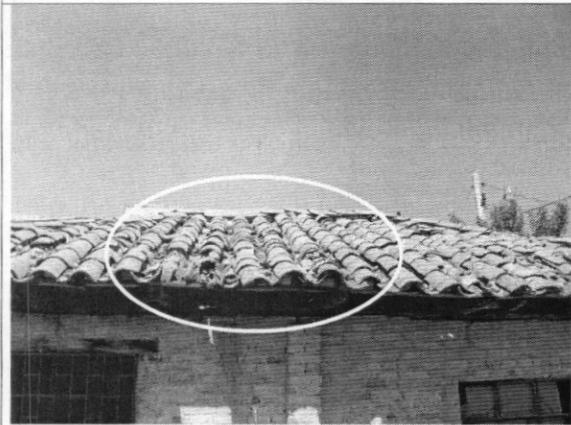
permitiendo la infiltración de agua lluvia, aumentando el deterioro de los elementos, como el cielo raso que presenta desprendimientos del pañete de recubrimiento, la situación se ilustra en las fotos 7 a 10. Se considera que el daño en general es fuerte y existen posibilidades de colapsos parciales o total a mediano plazo.

Foto 7. Daños en la cubierta

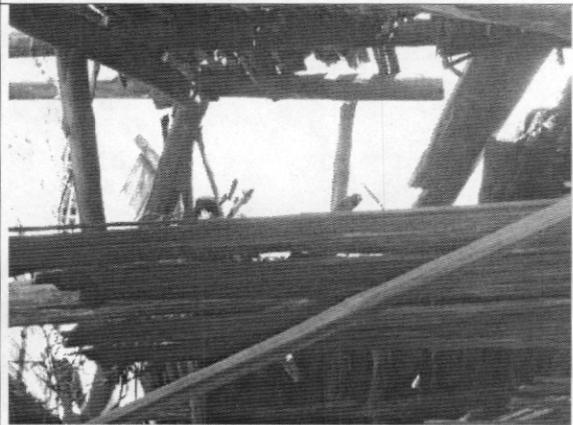
Foto 8. Colapsos parciales en la cubierta

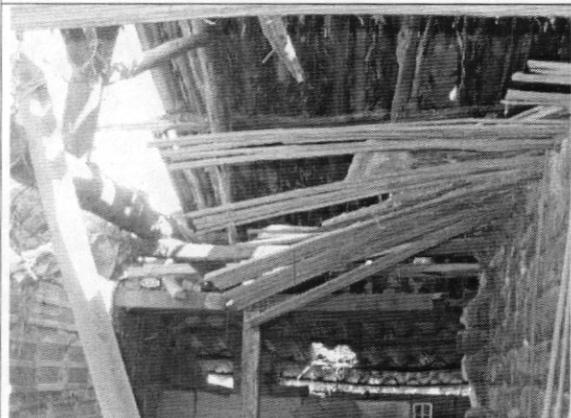
Foto 9. Daños y deterioro en cubierta y cielo raso

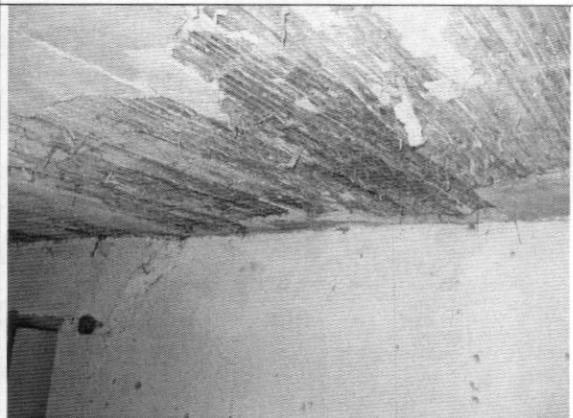
Foto 10. Desprendimiento del pañete del cielo raso
