DIRECCION DE PREVENCION Y ATENCION DE EMERGENCIAS

## CONCEPTO DE AMENAZA RUINA N° CAR - 760

Este concepto corresponde a la visita de inspección para verificar el estado y condiciones del inmueble ubicado en la Carrera 17 # 56 -26 Sur, denominado plaza de mercado de San Benito, con el fin de establecer si amenaza ruina o no.

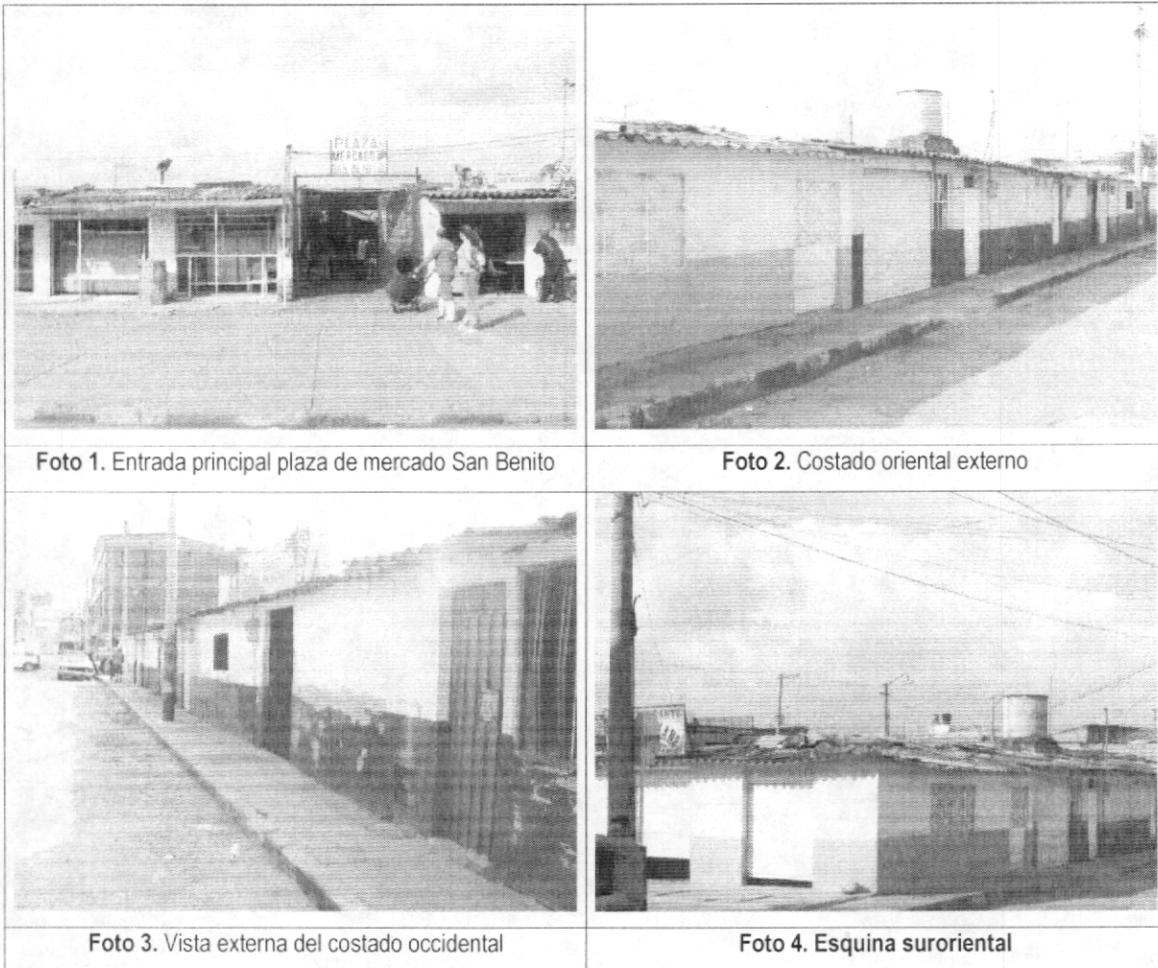
La edificación se encuentra en regulares condiciones. Tanto los muros externos como los internos no presentan daños o afectaciones que evidencien mal comportamiento estructural o alto grado de deterioro, como se ilustra en las fotos 3 a 6. La estructura de cubierta del sector central presenta algunos problemas como son elementos sueltos, empalmes de elementos mal ejecutados, deterioro de las canales de conducción de aguas lluvias y pérdida de algunas tejas lo que permite la entrada de agua y aumento del

Foto 1. Entrada principal plaza de mercado San Benito

Foto 2. Costado oriental externo

Foto 3. Vista externa del costado occidental

Foto 4. Esquina suroccidental

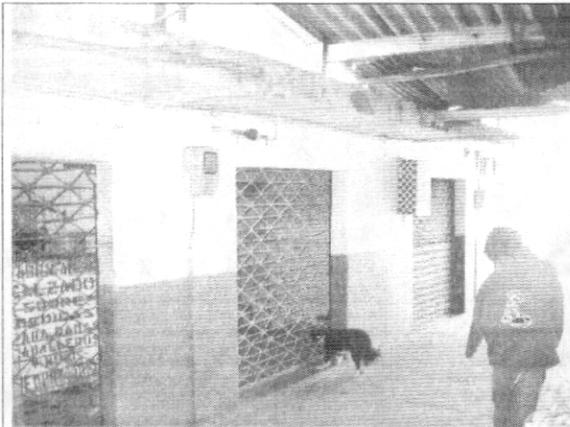
Foto 5. Puestos de los costados en mamposteria

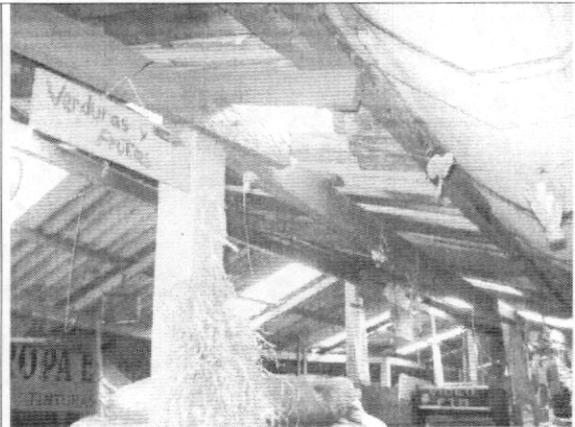
Foto 6. Estructura de madera del sector central

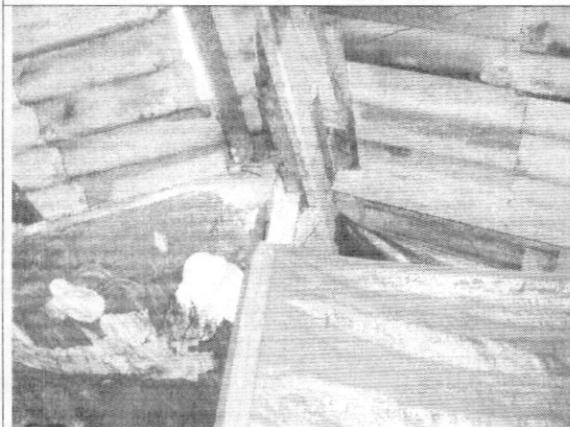
Foto 7. Nudo de varios elementos para ser reparado

- Hacer una intervención general conducente a restituir las condiciones estructurales de los elementos de madera afectados por fractura y/o deterioro, remplazándolos o reparándolos

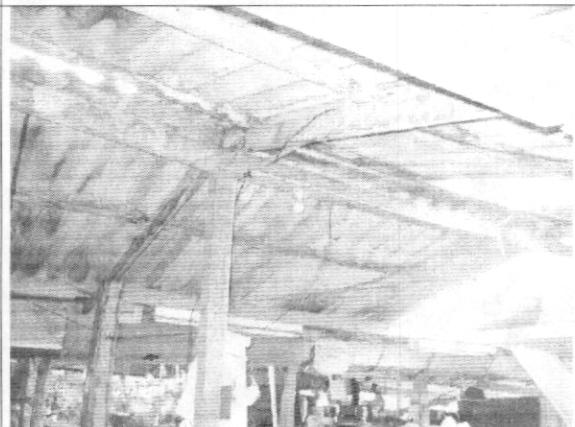
Foto 8. Vista general de la estructura de madera

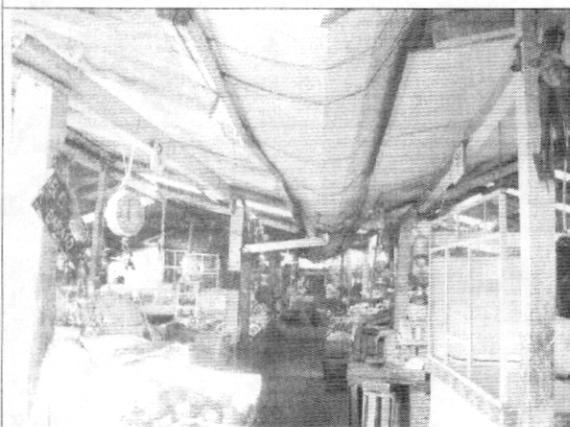
Foto 9. Pasillo central y canal en lámina metálica

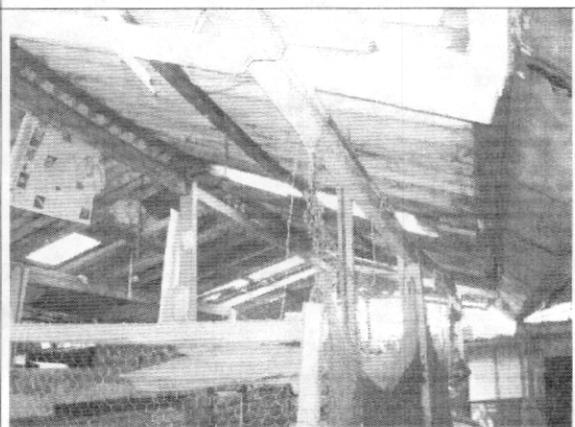
Foto 10. Disposición aleatoria de elementos

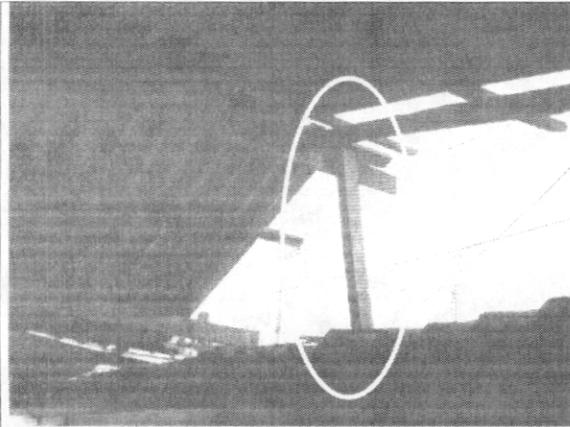
Foto 11. Elementos de madera que deben ser asegurados

- Asegurar debidamente todos los elementos sueltos de la estructura
- Asegurar adecuadamente las tejas complementarias y sus elementos de soporte
- Realizar las reparaciones necesarias en los canales de conducción de aguas lluvias

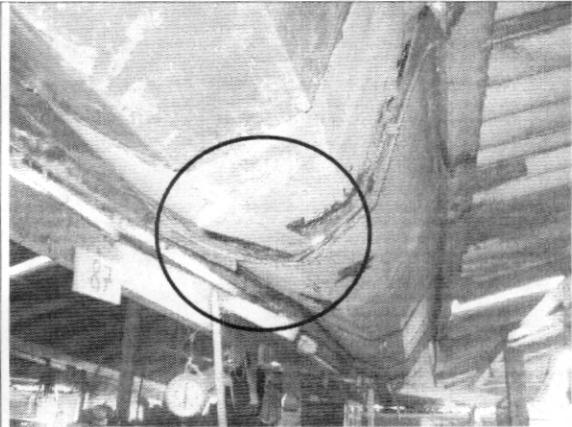
Foto 12. Empalme defectuoso en canal de aguas lluvias

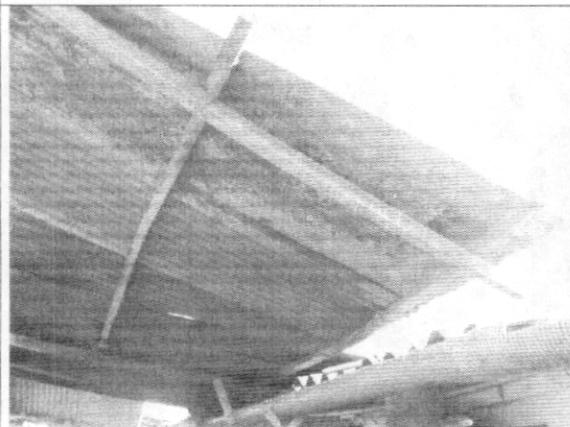
deterioro. Adicionalmente se han colocado algunas tejas, tanto en lámina metálica como en fibrocemento, complementarias a las originales permitiendo que las cubiertas de los dos sectores queden continuas, sin embargo estos elementos no se encuentran adecuadamente fijados y podrían ser levantados por una ráfaga de viento de alta velocidad. Debido a ampliaciones y arreglos de cada uno de los puestos se han colocado elementos adicionales a los originales sin ningún tipo de previsión estructural lo que ha generado disposición aleatoria de elementos y varios de los problemas mencionados anteriormente, la situación se ilustra en las fotos 7 a 16. Se considera que el daño en general es moderado y existen posibilidades de colapsos parciales a mediano plazo.

Foto 13. Deficiente fijación de tejas complementarias

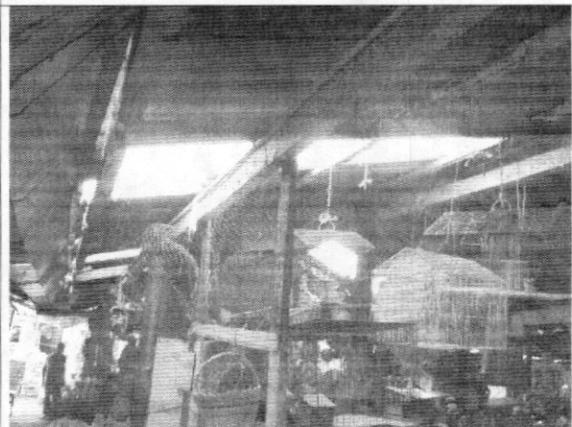
Foto 14. Caída de tejas en la cubierta central

- Colocar las tejas faltantes y que son necesarias para la protección de la estructura
- Establecer un programa de actividades de mantenimiento general de la estructura

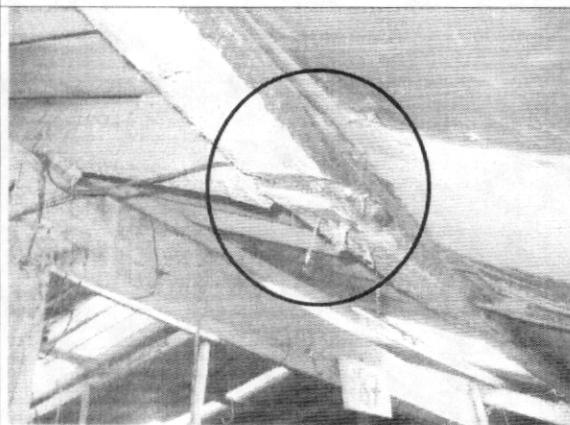
Foto 15. Empalme de elemento que debe ser reparado

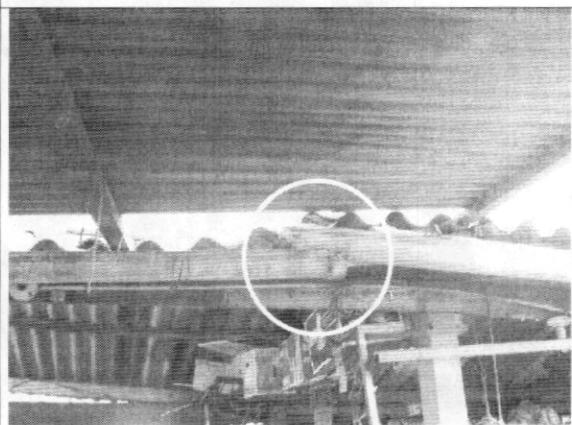
Foto 16. Daño en canal de aguas lluvias
