## CONCEPTO DE AMENAZA RUINA Nº CAR - 761

LOCALIDAD: (6) TUNJUELITO  
 UPZ: (42) Venecia  
 BARRIO: San Vicente Ferrer  
 DIRECCION: Calle 52 A Sur # 31 - 83  
 CHIP: AAA0015MSFT  
 FECHA DE VISITA: Febrero 16 de 2007  
 SOLICITANTE: Inspección 6 A Distrital de Policía  
 POBLACION BENEFICIADA: 4 Personas - 1 Familia  
 AREA: 200 m<sup>2</sup> (aproximadamente)

CAR - 761

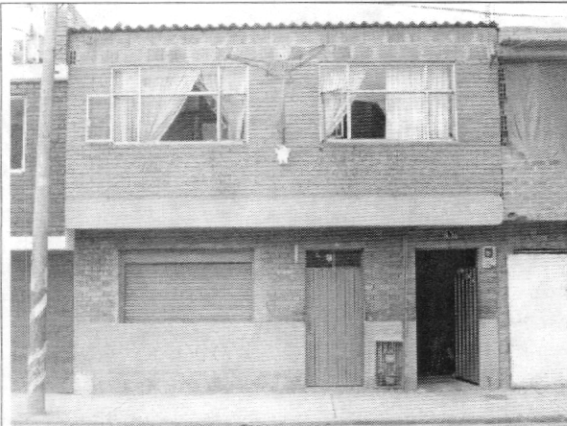
Foto 1. Fachada de la edificación objeto del concepto

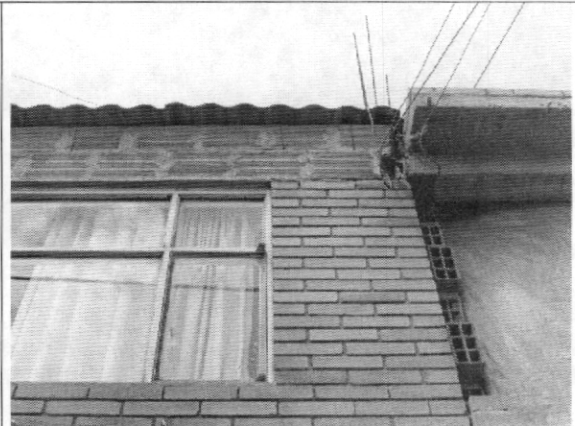
La edificación se encuentra en buenas condiciones a excepción de los muros de fachada que presentan algunos agrietamientos horizontales en el segundo piso que coinciden con el cambio de material entre ladrillo tolete y bloques, esta afectación se puede ver en las fotos 2 a 4, también son perceptibles algunas fisuras diagonales en los muros perpendiculares a la fachada tanto en el primero y segundo piso, las fotos 5 a 8. En cuanto a los demás muros internos no presentan daños o afectaciones que evidencian mal comportamiento estructural o alto grado de deterioro, como se ilustra en la foto 9. La cubierta se encuentra en buenas condiciones así como los demás elementos que componen la edificación como muestra la foto 10. Se

considera que el daño en general es leve y existen posibilidades de colapsos parciales en los muros de fachada a largo plazo con posibilidades de afectación a transeúntes.

Foto 2. Muro de fachada afectado por agrietamiento

- Hacer una intervención conducente a restituir las condiciones estructurales de los muros de fachada afectados por agrietamiento
- La reparación debe hacerse con la participación de personal idóneo y observando las normas de seguridad y protección para residentes, vecinos, transeúntes y ejecutores de la obra
- De no realizarse las actividades anteriores se debe hacer la demolición del muro
- Disponer de medidas de aislamiento y protección hasta que se desarrollen las recomendaciones y los muros de fachada sean reparados

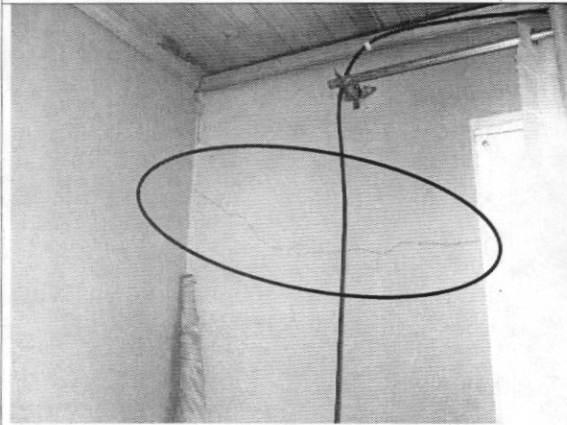
Foto 3. Agrietamientos en muro de fachada

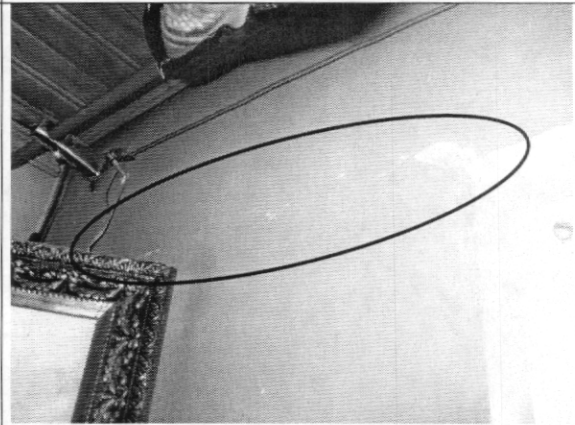
Foto 4. Agrietamiento horizontal en muro de fachada

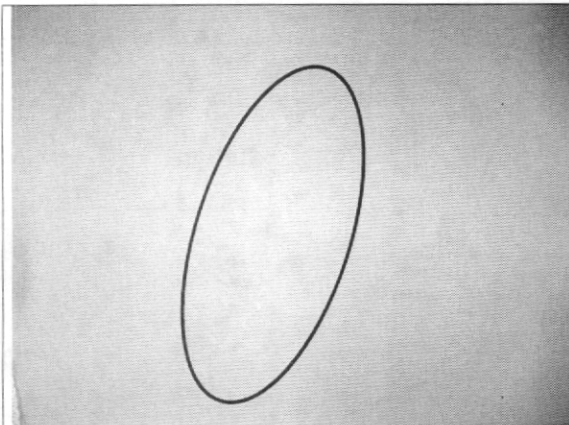
Foto 5. Detalle de los agrietamientos de muros internos

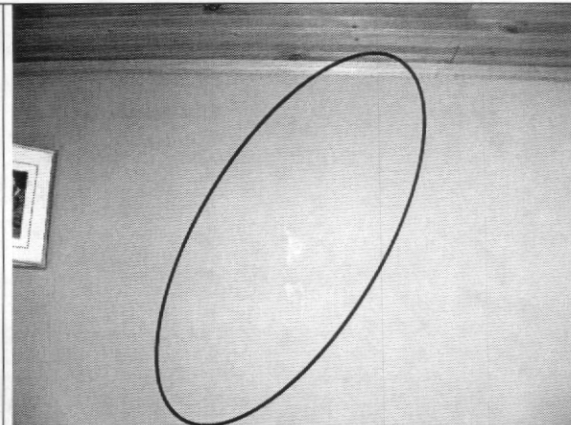
Foto 6. Agrietamiento diagonal en muros internos

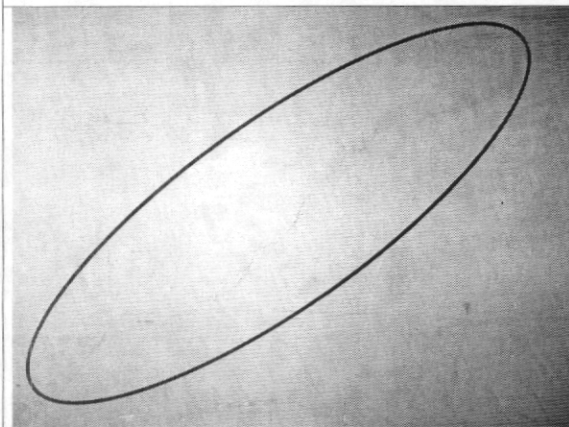
Foto 7. Agrietamiento en muro de primer piso

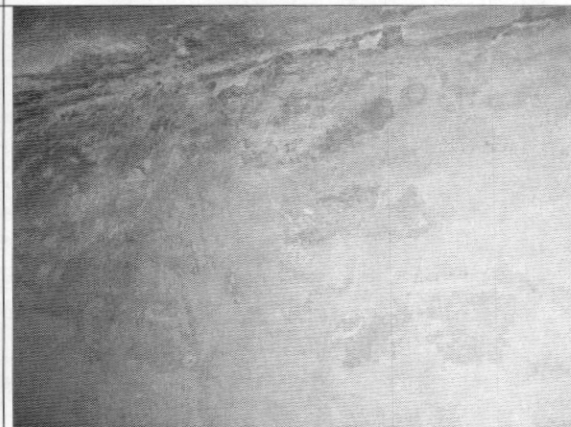
Foto 8. Fisura en muro perpendicular a la fachada

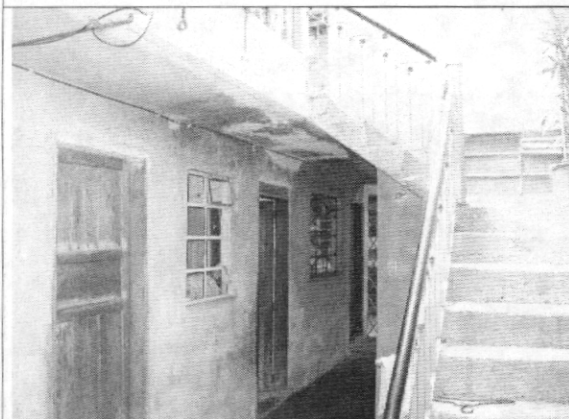
Foto 9. Muros de primer piso sin daño

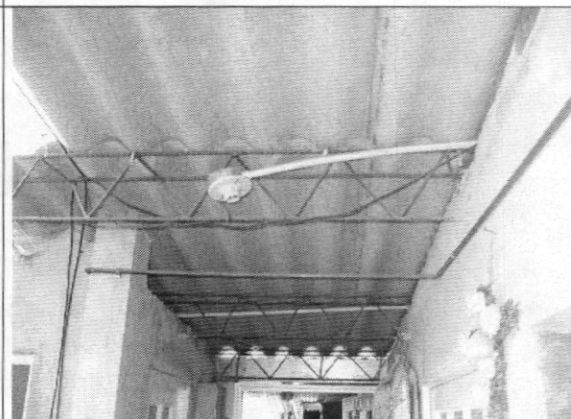
Foto 10. Cubierta de la edificación en buen estado
