DIRECCION DE PREVENCION Y ATENCION DE EMERGENCIAS

## CONCEPTO DE AMENAZA RUINA Nº CAR - 763

LOCALIDAD: (3) Santa Fe  
 UPZ: (93) Las Nieves  
 BARRIO: Santa Inés  
 DIRECCION: Carrera 11 Nº 11 – 73 / 79 / 93  
 CHIP: AAA0030PPKC  
 FECHA DE VISITA: Marzo 1 de 2007  
 SOLICITANTE: Alcaldía Local de Santa Fe  
 POBLACION BENEFICIADA: Una (1) Persona – Una (1) familia  
 AREA: 800 m<sup>2</sup> (aproximadamente)

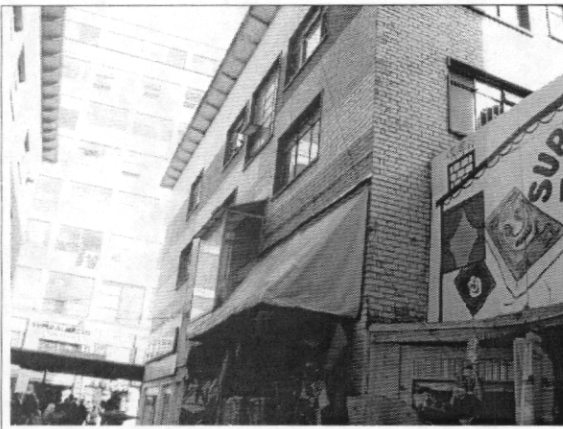
Foto 1. Muros externos de la edificación sin daño

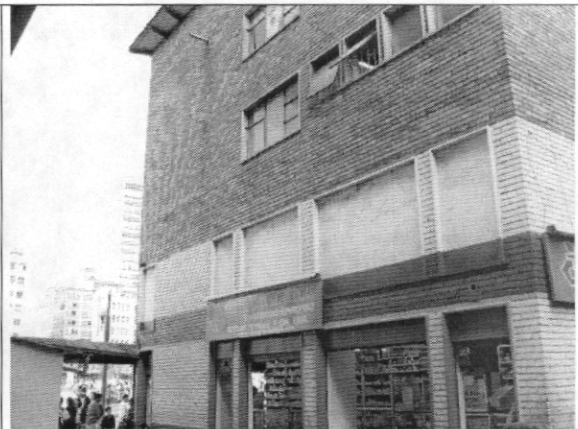
Foto 2. Muros de fachada al momento de la visita

- La edificación debe ser sometida por parte de los propietarios o responsables a una intervención con el objeto de retirar y reparar los elementos de acabados que ofrezcan peligro de caerse, en especial los exteriores ya que hay riesgo de afectación a transeúntes.
- Como medida preventiva y teniendo en cuenta la antigüedad de la construcción y el mal estado de mantenimiento identificado, se recomienda la realización por parte de los propietarios o responsables del inmueble de estudios técnicos particulares para evaluar la condición real de la estructura. De igual manera se deben ejecutar las recomendaciones derivadas de dichos estudios. Por lo tanto se recomienda no ocupar las áreas disponibles de la edificación hasta tanto se implementen las obras de reparación y/o intervención que garanticen condiciones adecuadas de seguridad y servicio.

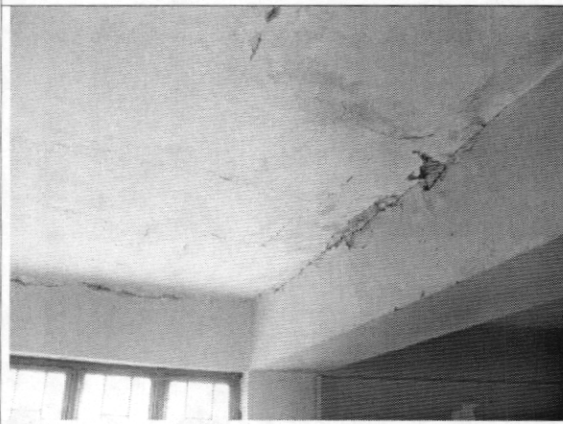
En líneas generales se mantienen las condiciones detectadas en diciembre de 2005 y relatadas en el concepto Técnico de Amenaza Ruina No. CAR-495. Básicamente se trata de daños y deterioro en los materiales y elementos que conforman los acabados, como son los recubrimientos de muros y el cielo raso, el nivel de daño se mantiene y se pudo observar que no se han implementado las recomendaciones conducentes a realizar la reparación de la edificación, dadas en el concepto mencionado.

Foto 3. Humedades y desprendimiento de acabados en cielo raso

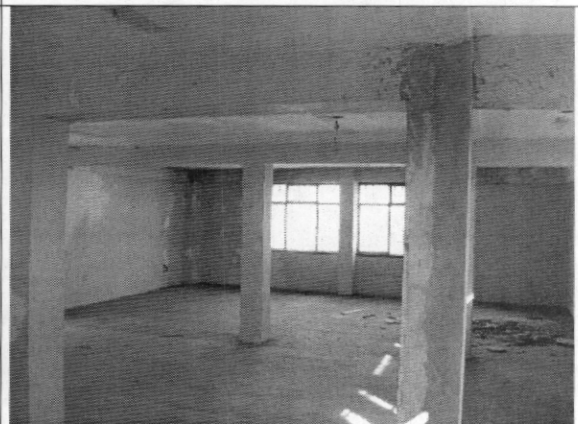
No se detectó ninguna condición inestable o afectaciones de carácter estructural que indiquen un posible colapso ante las cargas habituales de servicio.

Foto 4. Aspecto general de los elementos estructurales

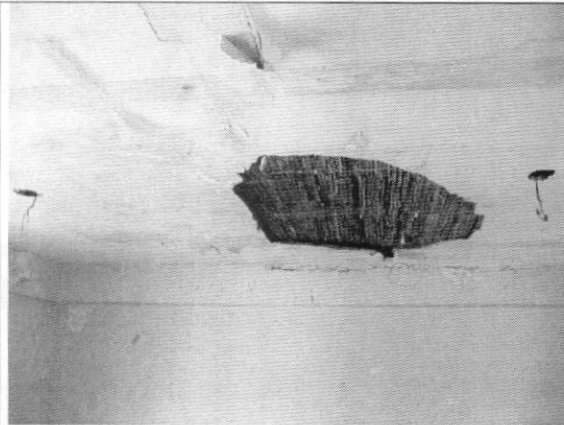
Foto 5. Deterioro del cielo raso con caída de material

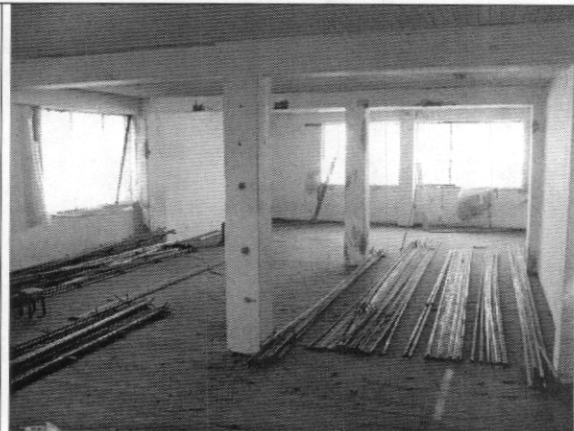
Foto 6. Los pisos superiores se mantienen deshabitados

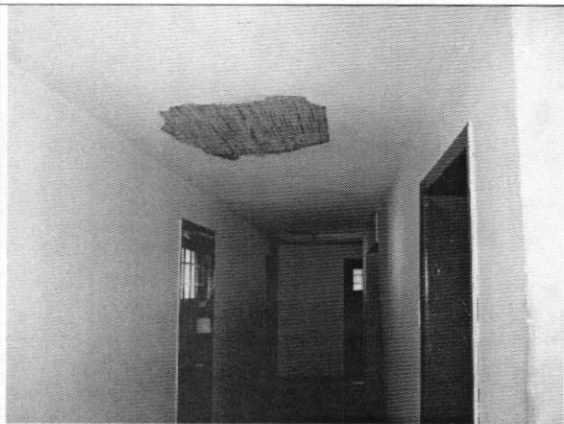
Foto 7. Desprendimiento de pañete del cielo raso

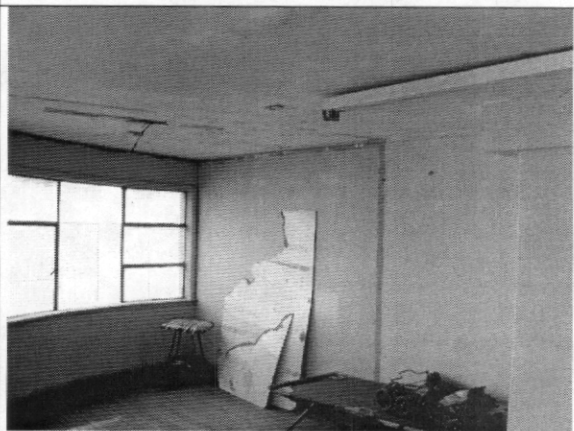
Foto 8. Aspecto general del interior de un piso

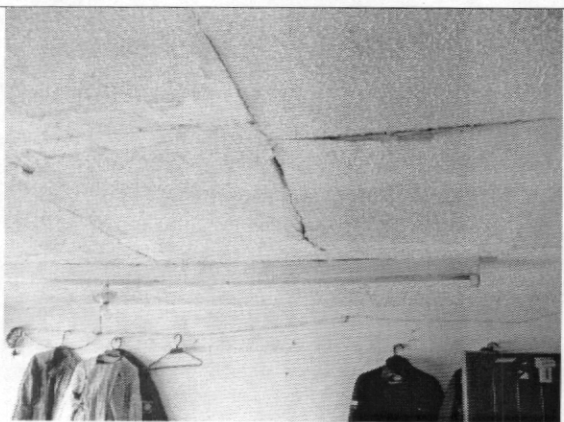
Foto 9. Deterioro del cielo raso

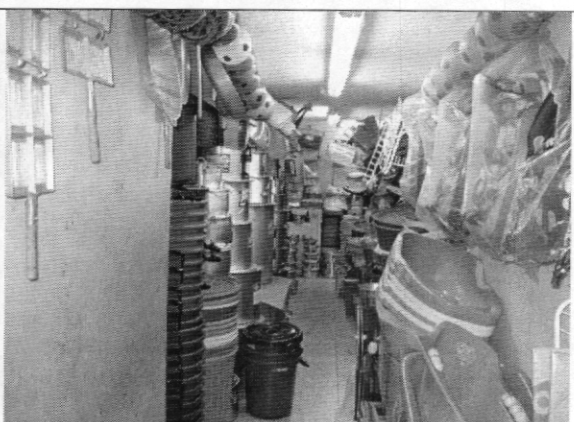
Foto 10. Mezanine ocupado
