CONCEPTO DE AMENAZA RUINA N° CAR - 769

LOCALIDAD: (17) LA CANDELARIA
 UPZ: (94) La Candelaria
 BARRIO: Centro Administrativo
 DIRECCION: Calle 9 # 6 - 31
 CHIP: AAA0030MOYN
 FECHA DE VISITA: Marzo 2 de 2007
 SOLICITANTE: Alcaldía Local de la Candelaria
 POBLACION BENEFICIADA: 7 Personas – 2 Familias
 AREA: 250 m² (aproximadamente)

Este concepto corresponde a la visita de inspección para verificar el estado y condiciones del inmueble ubicado en la Calle 9 # 6 - 31, con el fin de establecer si amenaza ruina o no.

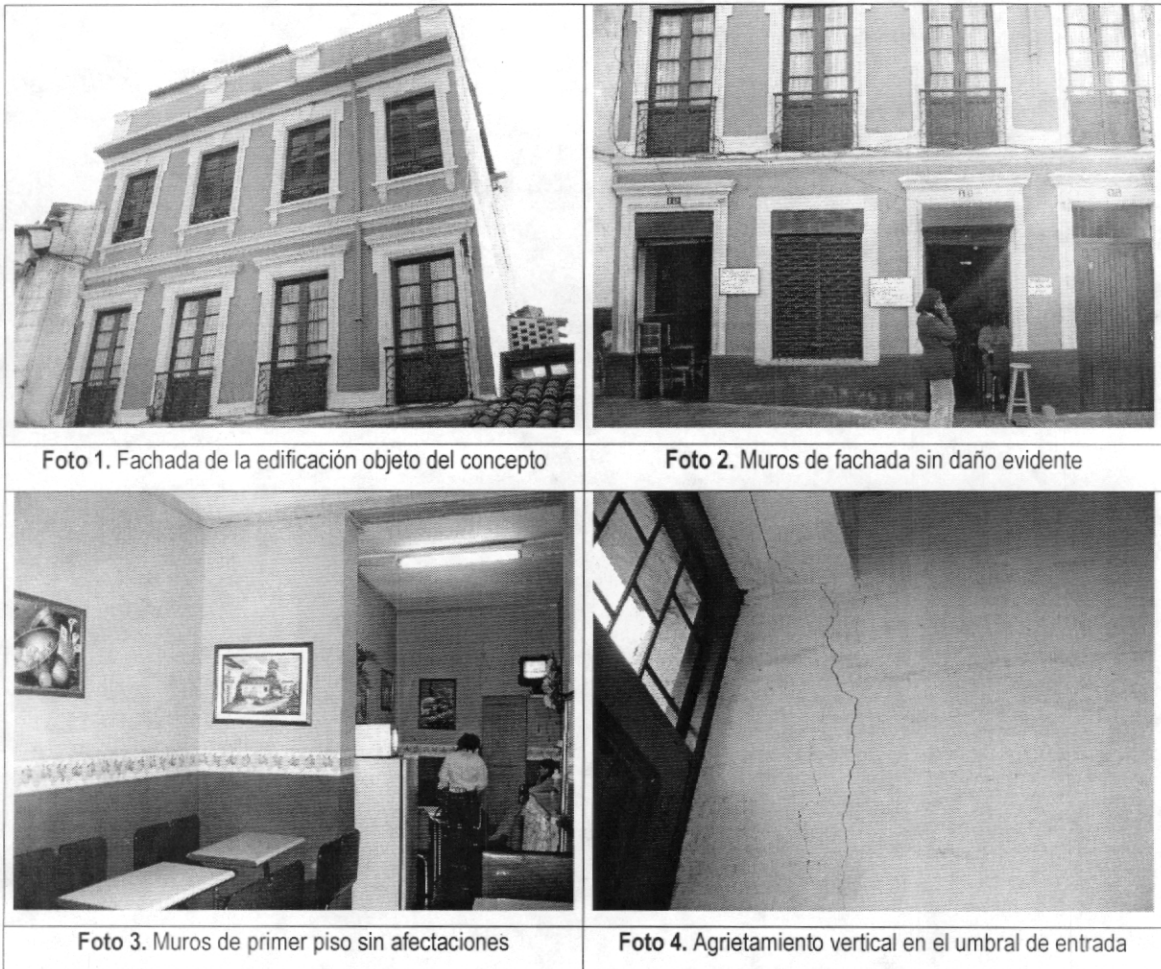
El inmueble visitado es una edificación de cuatro niveles, en el primer piso funcionan locales de restaurantes y en los demás niveles es de uso residencial. Los muros de fachada son en mampostería de ladrillo tolete pañetados y pintados, como se puede apreciar en las fotos 1 y 2 del registro fotográfico. La estructura principal consta de muros en mampostería de ladrillos de arcilla cocida sin confinar ni reforzar, el entrepiso esta compuesto por un entramado de elementos de madera apoyados en los muros. La cubierta es tejas sobre una estructura de madera. La edad de construcción es de más de 80 años. El área de construcción aproximada es de 250 metros cuadrados.

La edificación se encuentra en buenas condiciones de mantenimiento. En el muro de fachada no se detectaron afectaciones como agrietamientos o fracturas, como muestran las fotos 1 y 2. En los muros internos de primer y segundo piso no hay daños, excepto en el umbral de la entrada a los pisos superiores, se trata de la junta entre elementos de madera y la mampostería del muro, ver fotos 3 y 4, en el muro del costado oriental del tercer piso se presentan algunas fisuras superficiales, como se aprecia en las fotos 5 y 6, los muros restantes de este nivel no presentan problema alguno, ningún otro elemento presenta daño o

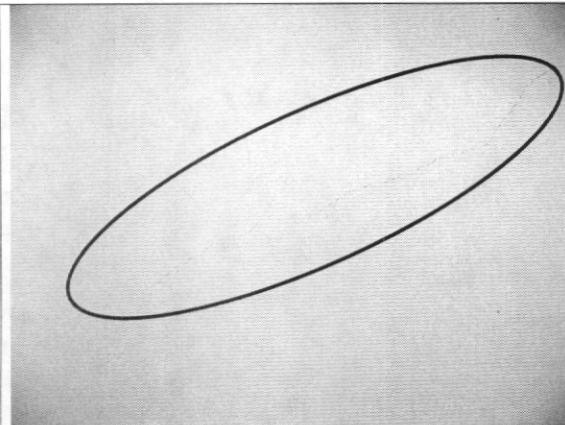
deterioro, la situación la ilustran las fotos 7 a 10. En la edificación no se detectó ninguna condición inestable. Por las condiciones encontradas se puede decir que el daño es leve y no se evidencian posibilidades de colapso a corto plazo.

Foto 5. Fisura en muro del tercer piso costado oriental

- Reparar los muros del costado oriental del tercer piso afectados por agrietamiento superficial
- Establecer un programa de actividades de mantenimiento a todos los elementos de la edificación

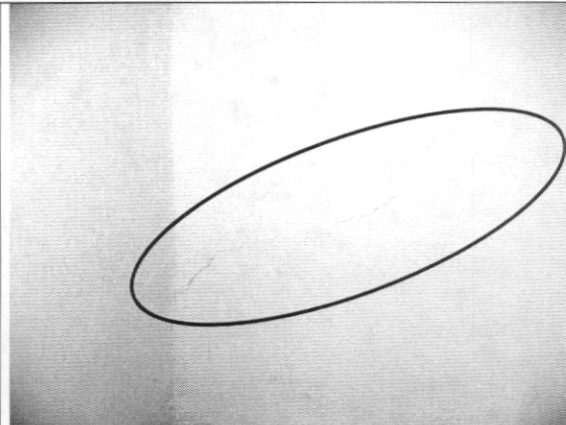
Foto 6. Fisura en muro oriental del tercer piso

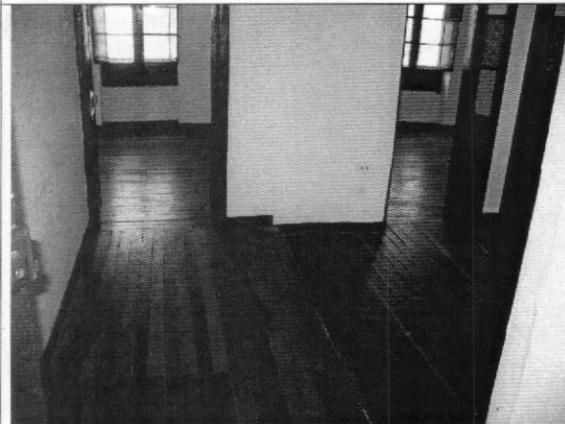
Foto 7. Pisos en madera en buen estado

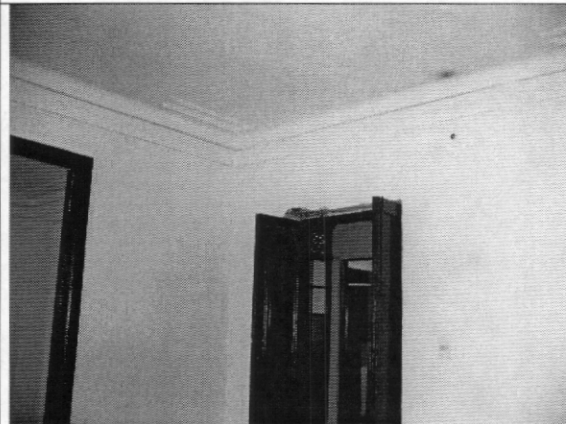
Foto 8. Cielo rasos y muros en buen estado

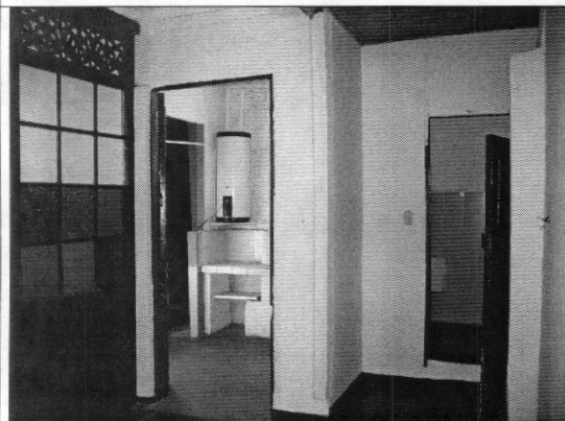
Foto 9. Aspecto general de muros de tercer piso

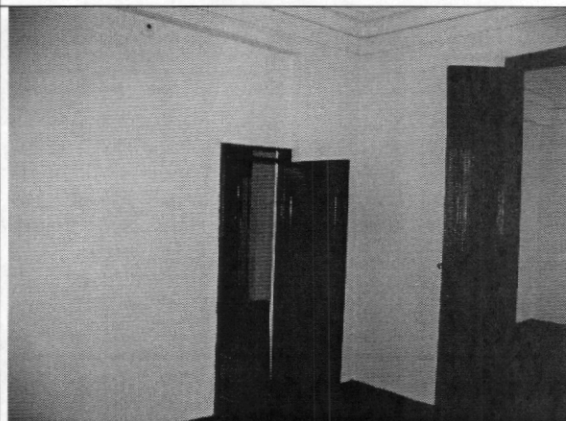
Foto 10. Muros internos sin daño evidente
