CONCEPTO DE AMENAZA RUINA N° CAR - 770

LOCALIDAD: (13) TEUSAQUILLO
 UPZ: (101) Teusaquillo
 BARRIO: La Magdalena
 DIRECCION: Carrera 16 # 40 - 27
 CHIP: AAA0083EPCX
 FECHA DE VISITA: Marzo 7 de 2007
 SOLICITANTE: Alcaldía Local de Teusaquillo
 POBLACION BENEFICIADA: 2 Personas – 1 Familia
 AREA: 200 m² (aproximadamente)

Este concepto corresponde a la visita de inspección para verificar el estado y condiciones del inmueble ubicado en la Carrera 16 # 40 - 27, con el fin de establecer si amenaza ruina o no.

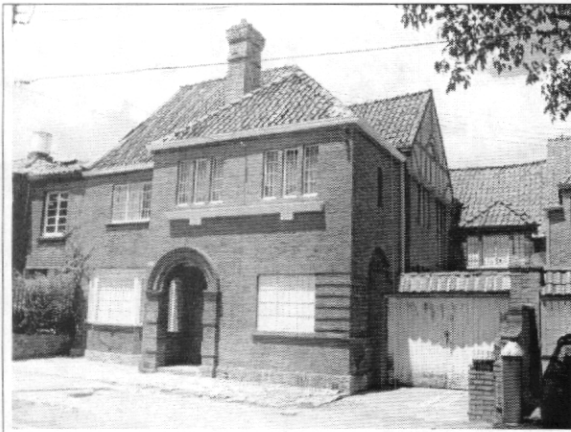
El inmueble visitado es una edificación de dos niveles, es de uso residencial. Los muros de fachada son en mampostería de ladrillo tolete a la vista, como se puede apreciar en la foto 1 del registro fotográfico. La estructura principal consta de muros en mampostería de ladrillos de arcilla cocida sin confinar ni reforzar, el entrepiso esta compuesto por un entramado de elementos de madera apoyados en los muros. La cubierta es tejas de barro sobre una estructura de madera. La edad de construcción es de más de 60 años. El área de construcción aproximada es de 200 metros cuadrados.

La edificación se encuentra en buenas condiciones estructurales. En el muro de fachada no se detectaron afectaciones como agrietamientos, fracturas o deformaciones, como muestran la foto 1. En los muros internos de primer y segundo piso no hay daños, excepto que algunos se encuentran sin el pañete de recubrimiento original debido a actividades de remodelación y restauración, ver fotos 2 a 5, el entrepiso en madera se encuentra en remodelación por lo que hay sectores sin listones, debido a que se ha retirado el cielo raso son apreciables las viguetas principales en las cuales no se detectaron daños, como se aprecia en las fotos 6 y 7, en un sector se presentó incineración de los elementos de madera por lo que no existe parte del entrepiso, la

Foto 1. Fachada de la edificación objeto del concepto

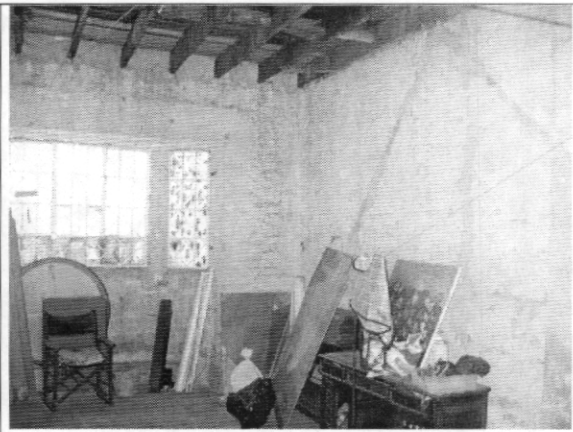
Foto 2. Muros internos sin daño evidente

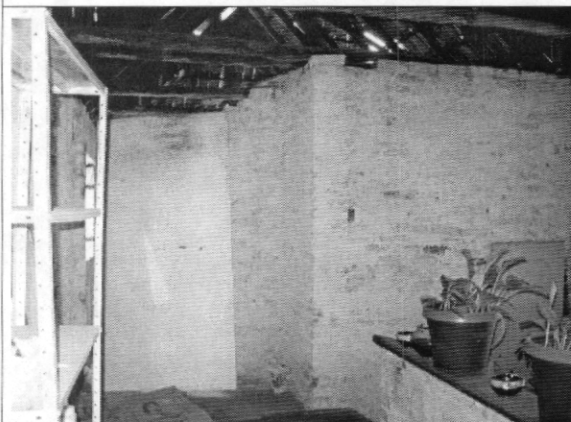
Foto 3. Se ha retirado el pañete de recubrimiento

- Continuar con las actividades de remodelación y restauración hasta concluir observando las normas de seguridad
- Realizar el reemplazo de los elementos de entrepiso que resultaron afectados por incineración
- Realizar las reparaciones de la cubierta para devolverle su funcionalidad

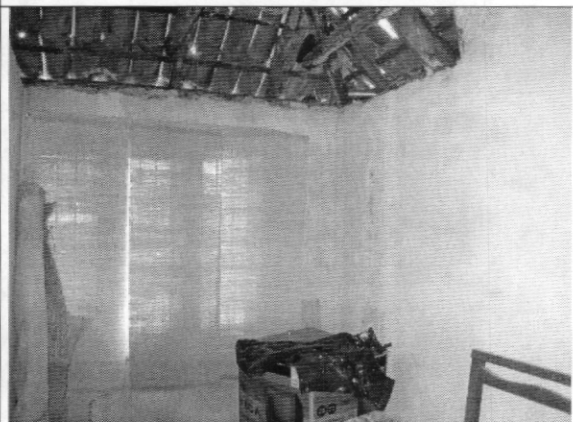
Foto 4. Muros de segundo piso no se detectan daños

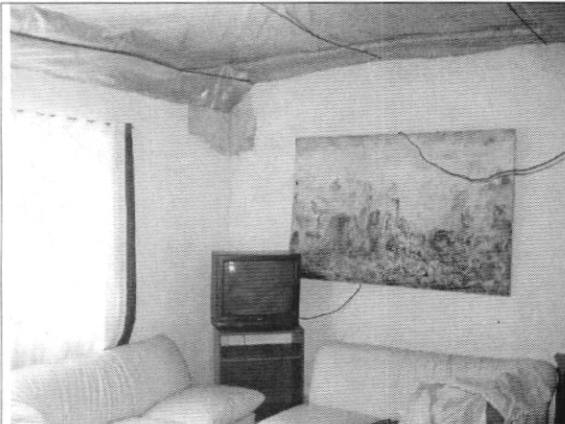
Foto 5. Muros segundo piso

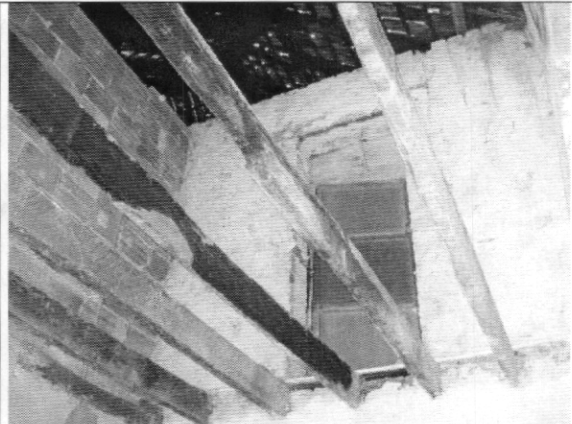
Foto 6. Elementos de entrepiso, se han retirado los listones

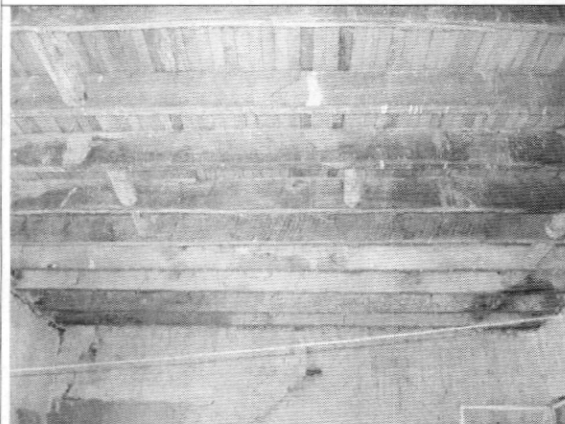
Foto 7. Elementos de entrepiso sin daños evidentes

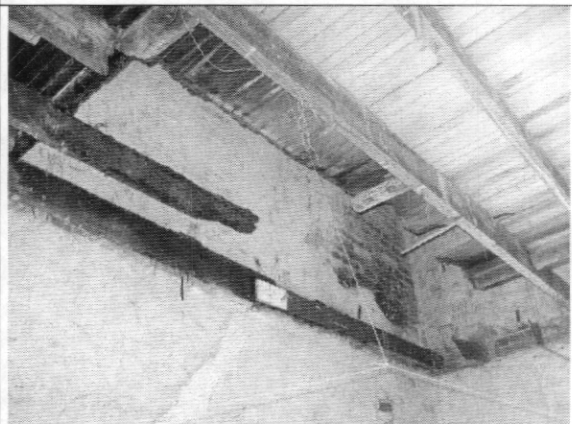
situación la ilustra la foto 8. La estructura de cubierta no presenta indicios de fallas estructurales ni inestabilidad estructural, ver foto 9, se presentan algunas filtraciones de agua debido al desacomodo de las tejas, el cielo raso bajo cubierta también ha sido retirado. En el patio posterior existe una edificación en muros de mampostería que no presenta daños evidentes, el aspecto de los muros del patio posterior se observa en la foto 10. En la edificación no se detectó ninguna condición inestable. Por las condiciones encontradas se puede decir que el daño es leve y no se evidencian posibilidades de colapso a corto plazo.

Foto 8. Sector del entrepiso incinerado

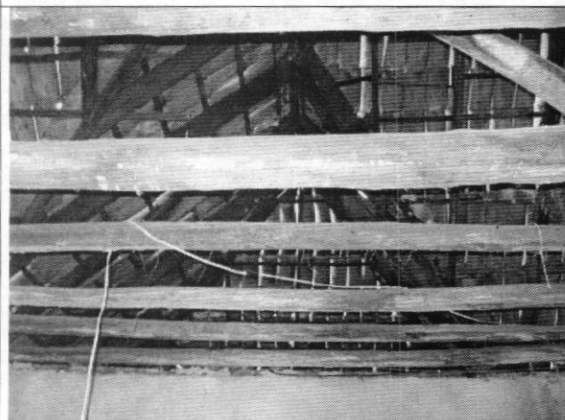
Foto 9. Elementos estructurales de la cubierta

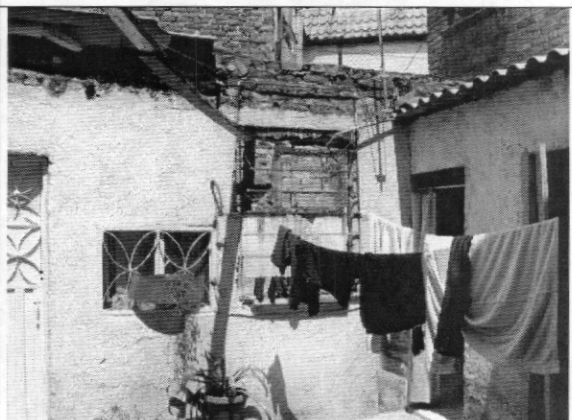
Foto 10. Muros del patio sin daño
