DIRECCION DE PREVENCION Y ATENCION DE EMERGENCIAS

CONCEPTO DE AMENAZA RUINA N° CAR - 771

Este concepto corresponde a la visita de inspección para verificar el estado y condiciones del inmueble ubicado en la Carrera 35 G # 184 - 22, con el fin de establecer si amenaza ruina o no.

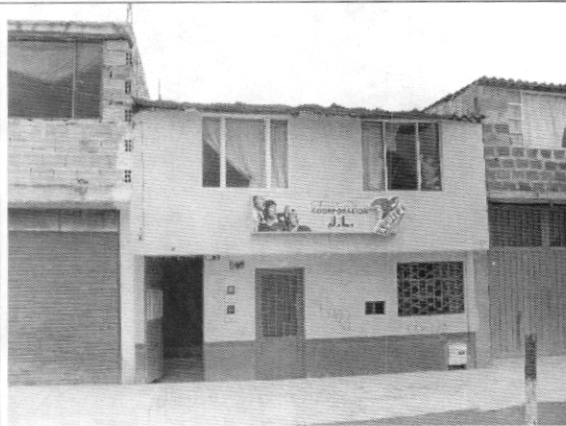
Foto 1. Fachada de la edificación objeto del concepto

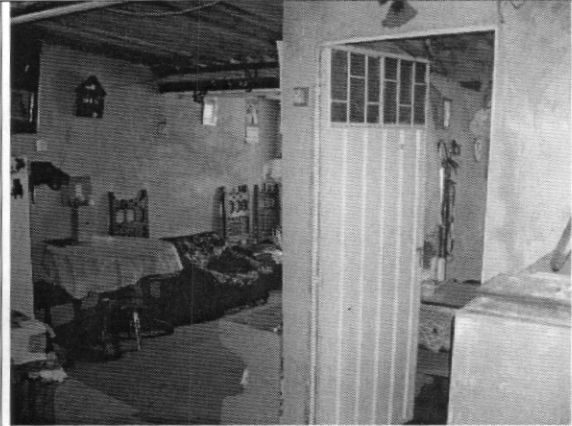
La edificación se encuentra en buenas condiciones. Los muros internos en general no presentan daños o afectaciones, como muestran las fotos 2 a 4, las columnas se elevan hasta el nivel de la cubierta sin embargo no se han concluido pues se aprecian las prolongaciones del acero de refuerzo y no hay elementos horizontales, por lo que la estructura de soporte de la cubierta realmente son los muros en mampostería, ver fotos 4 y 5. La cubierta presenta algunos puntos con falta de sujeción de las tejas. La estructura de concreto no presenta afectaciones graves, no se encontró ningún indicio de inestabilidad. Se considera que el daño en general es leve y que no existen posibilidades de colapso a corto plazo.

Foto 2. Aspecto muros internos

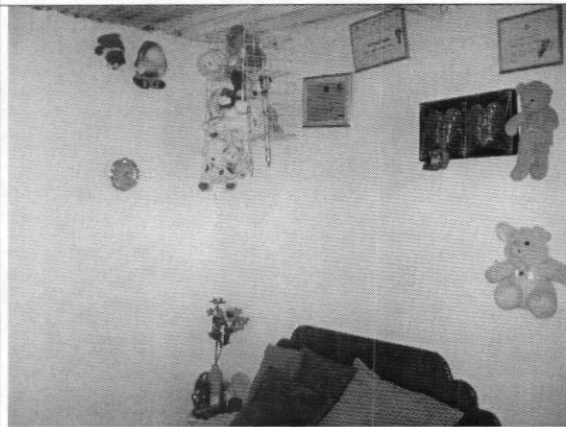
Foto 3. Muros internos de segundo piso

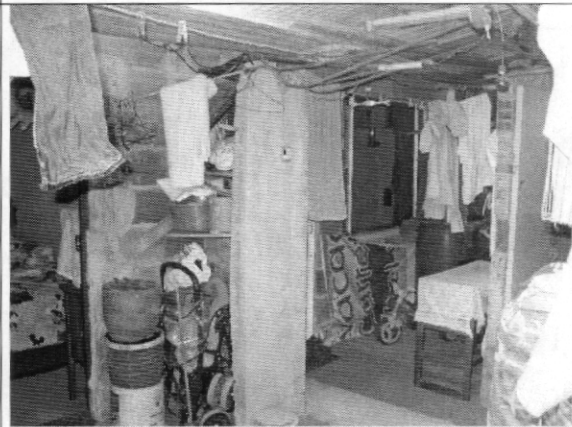
Foto 4. Muros y columna de segundo piso

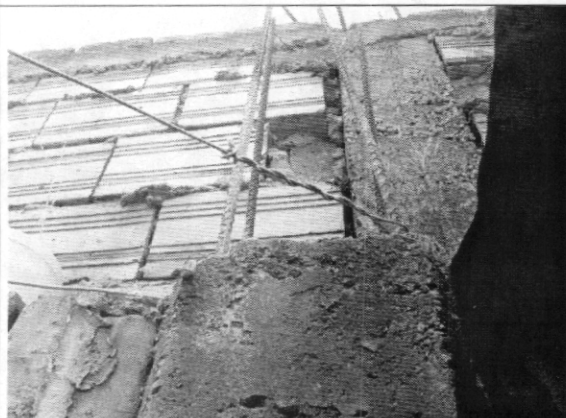
Foto 5. Prolongación de aceros de refuerzo de la columna

- Proveer el anclaje o amarre adecuado a las tejas de cubierta que no lo tienen
- Como medida adicional se recomienda terminar la ejecución de la estructura de concreto reforzado
- Hacer labores de mantenimiento en general a toda la edificación y brindar mayor protección a los muros del altillo contra la acción de los agentes meteorológicos y ambientales

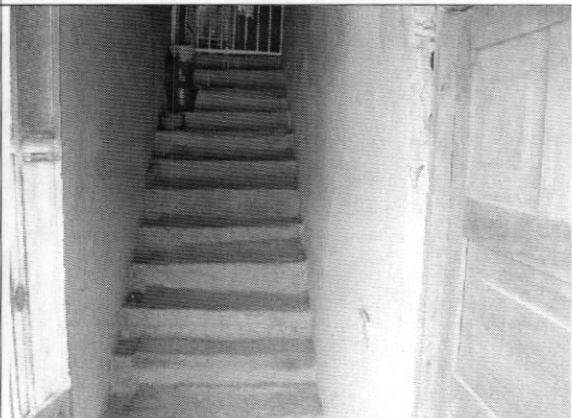
Foto 6. Escalera sin daños evidentes
