CONCEPTO DE AMENAZA RUINA N° CAR - 773

LOCALIDAD: (6) TUNJUELITO
UPZ: (42) Venecia
BARRIO: Tunal Oriental
DIRECCION: Carrera 25 # 53 – 10 Sur (Muro de Cerramiento Perimetral)
FECHA DE VISITA: Marzo 23 de 2007
SOLICITANTE: Inspección 6 A Distrital de Policía
POBLACION BENEFICIADA: 1 Persona – 1 Familia
AREA: 800 m² (aproximadamente)

Este concepto corresponde a la visita de inspección para verificar el estado y condiciones del muro de cerramiento perimetral del conjunto residencial Tunal Reservado ubicado en la Carrera 25 # 53 – 10 Sur, con el fin de establecer si amenaza ruina o no.

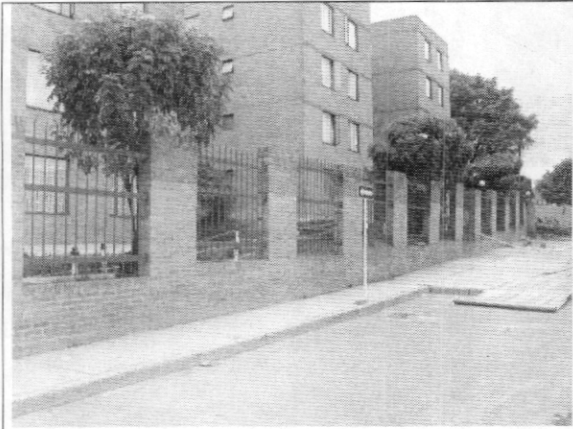
El cerramiento perimetral del conjunto residencial Tunal Reservado I y II está construido en mampostería de ladrillo tolete de arcilla cocida y reja de elementos metálicos en módulos intercalados, la mampostería no posee reforzamiento y ni elementos de confinamiento, su altura es de 3.0 metros y su longitud es de 82 metros, aproximadamente. Debido a la diferencia de niveles del terreno interno y externo el muro soporta presión de tierras. El aspecto general del muro se observa en la foto 1 y en la foto 2 se puede apreciar el tipo de carga de contención de tierras que soporta.

Foto 1. Aspecto general del muro

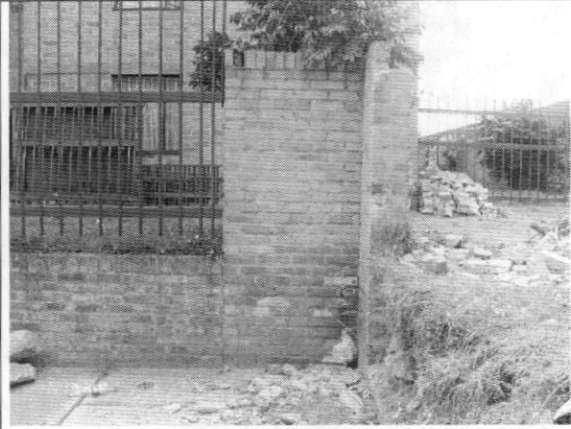
Foto 2. Desnivel del terreno interno y externo

- Realizar un estudio estructural para determinar el diseño del muro que debe reemplazar el existente, de tal manera que resulte adecuado para la presión de tierras, labor que debe ser ejecutada por personal profesional idóneo
- Acometer las actividades que se desprendan de la ejecución del estudio técnico del punto anterior
- Proveer las medidas de aislamiento y protección a los transeúntes hasta que se ejecuten las actividades de los puntos anteriores

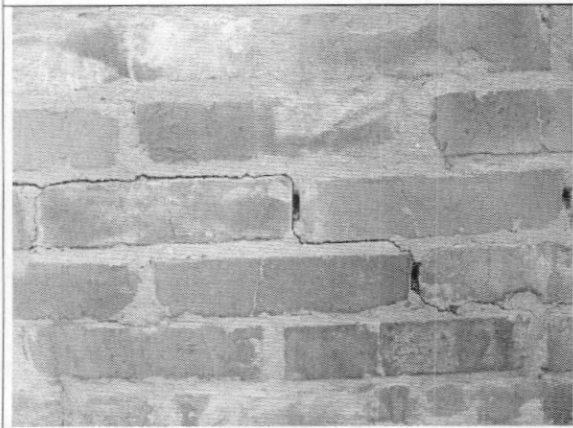
Su estado actual es deficiente, ya que presenta agrietamientos múltiples, fracturas y dislocación de piezas, en las fotos 3 y 4 se observan algunos de estos agrietamientos. En varios sectores donde presenta pérdida de verticalidad Existe una junta vertical en donde es evidente el desplazamiento horizontal que ha sufrido el muro, las fotos 5 y 6 muestran la afectación mencionada. El sistema estructural del muro no es adecuado para las labores de contención de tierras que desempeña y por tanto es probable que las afectaciones que presenta se deban a la incapacidad de soportar las presiones laterales ejercidas por el relleno. Por las condiciones actuales se puede decir que el daño del muro es fuerte, que existen posibilidades de colapsos totales o parciales a mediano o corto plazo con posible afectación a transeúntes.

Foto 3. Fractura del muro con separación visible

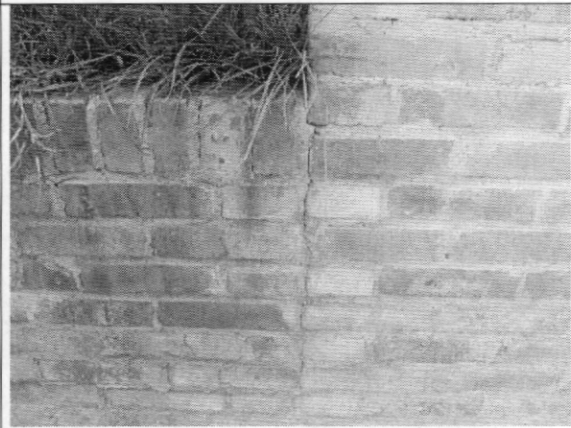
Foto 4. Agrietamientos múltiples y daño fuerte

De acuerdo con lo anterior, se puede establecer que el muro perimetral de cerramiento del conjunto residencial Tunal reservado ubicado en la Carrera 25 # 53 – 10 Sur, **AMENAZA RUINA**. Este muro presenta un daño fuerte, existen posibilidades de colapsos totales o parciales a mediano o corto plazo con posible afectación a transeúntes. Por tanto para garantizar su estabilidad bajo las condiciones de carga habituales se hacen las siguientes recomendaciones a los propietarios o responsables del inmueble:

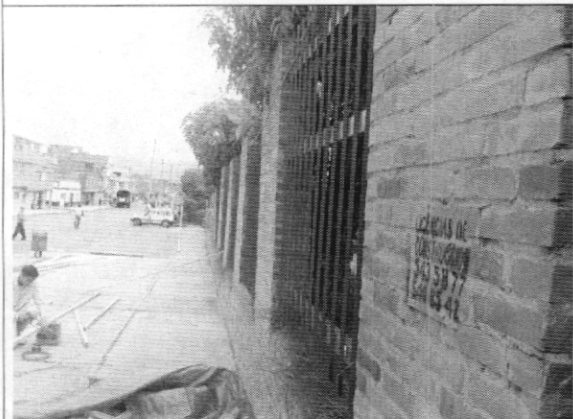
Foto 5. Pérdida de verticalidad en varios sectores

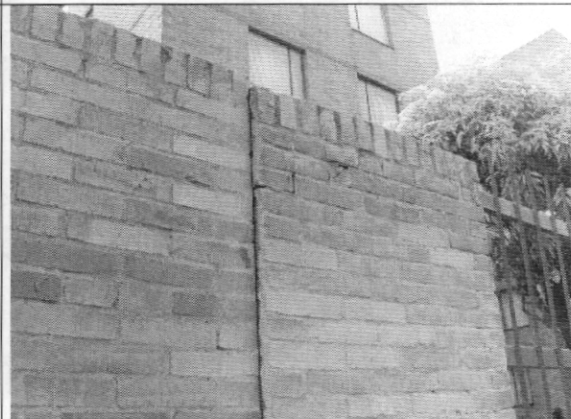
Foto 6. Separación de varios milímetros
