CONCEPTO DE AMENAZA RUINA N° CAR - 778

LOCALIDAD: (13) Teusaquillo
UPZ: (100) Galerías
BARRIO: San Luis
DIRECCION: Diagonal 63 No. 21 - 21
CHIP: AAA0083ULWF
FECHA DE VISITA: Marzo 24 de 2007
SOLICITANTE: Alcaldía Local de Teusaquillo
POBLACION BENEFICIADA: Cincuenta y Seis (56) Personas – Catorce (14) Familias
AREA: 1750 m² (aproximadamente)

Este concepto corresponde a la visita de inspección para verificar el estado y condiciones del inmueble ubicado en la Diagonal 63 No. 21 - 21, con el fin de establecer si amenaza ruina o no.

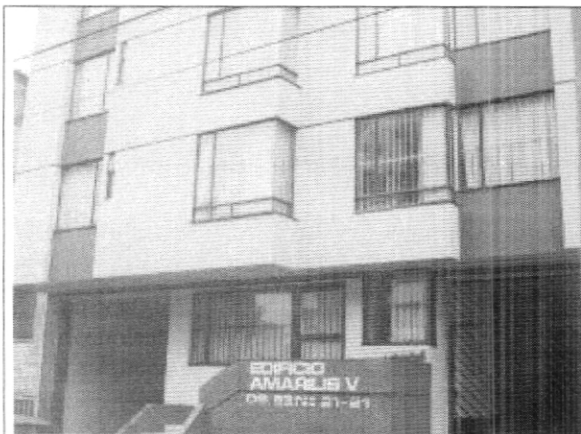
Los muros de fachada y los muros interiores de toda la edificación se encuentran en general en buenas condiciones, no se observa deterioro ni desprendimiento de acabados, como se puede ver en las fotografías 1 y 2. La estructura en concreto de la torre de siete pisos (columnas y placas), igualmente se encuentra en buenas condiciones.

Foto 1. Fachada del inmueble.

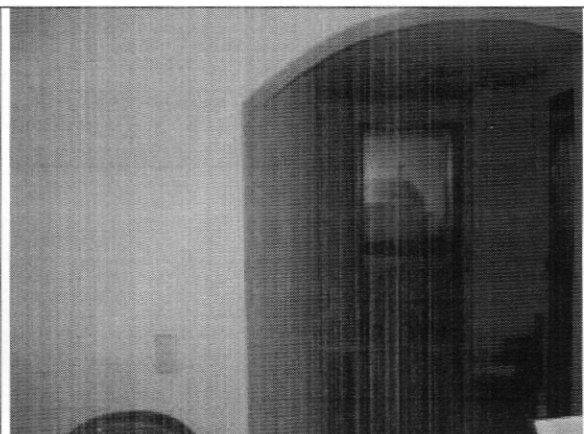
Foto 2. Muros internos torre.

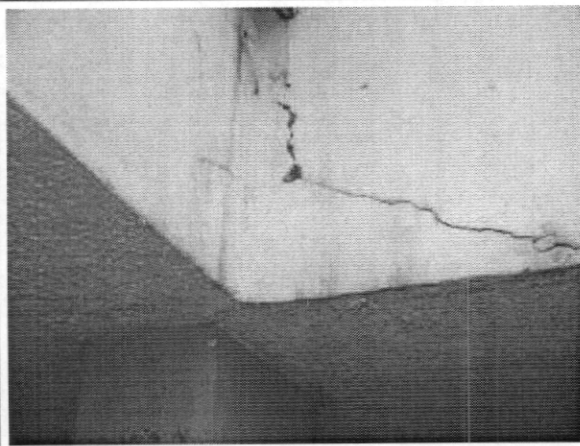
En la zona de la plataforma cercana a las columnas de la torre, se observan agrietamientos en la placa de entrepiso, como se puede ver en las fotografías 3 y 4. En la placa del segundo sótano, se puede observar fisuras, localizadas en la misma zona en la que se manifiestan en la placa de entrepiso, como se puede apreciar en la fotografía 5. Se observa asentamiento en la placa de contrapiso del segundo sótano, en la zona del eje de columnas cercano a la plataforma, ver fotografía 6.

En líneas generales, las fisuras, agrietamientos y asentamientos que se presentan en la zona cercana a la plataforma no afectan la estabilidad de la edificación.

Foto 3. Agrietamientos en placa zona plataforma.

- Realizar mantenimiento general a toda la edificación.
- Realizar un estudio técnico de control de asentamientos, ejecutado por personal idóneo, para determinar la incidencia de los mismos en los agrietamientos que se están presentando las placas de la zona cercana a la estructura.
- Implementar las recomendaciones dadas en el estudio anterior.

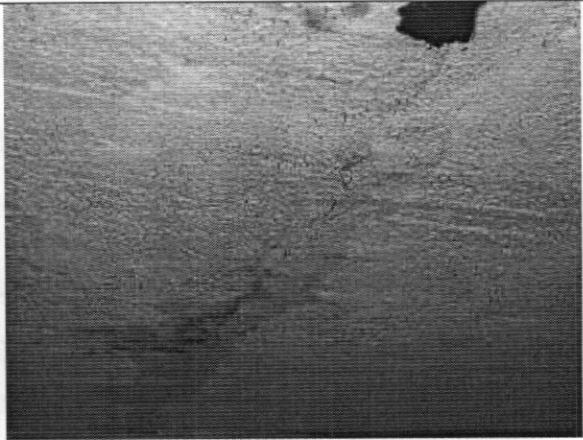
Foto 4. Grieta en placa de entrepiso plataforma.

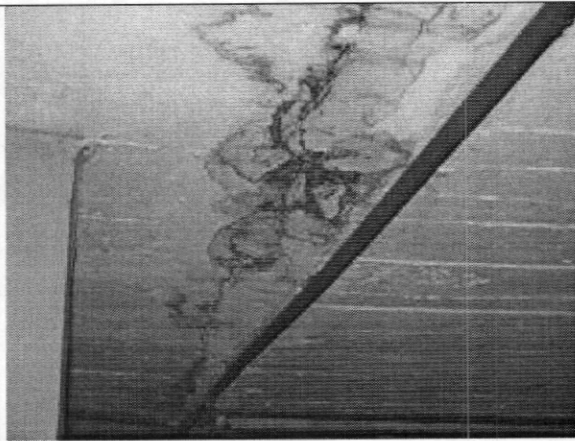
Foto 5. Grietas en placa segundo sótano.

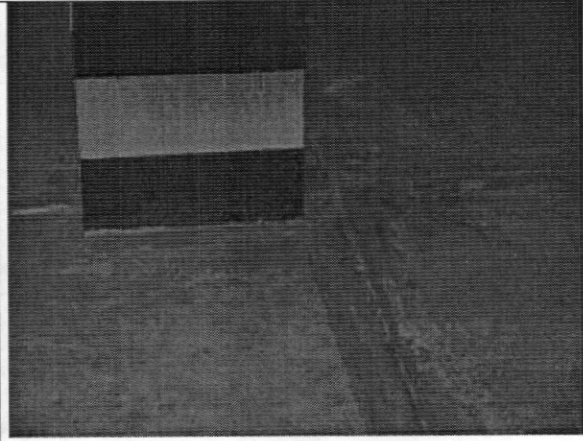
Foto 6. Asentamiento placa de contrapiso, eje de columnas cercano a la plataforma.

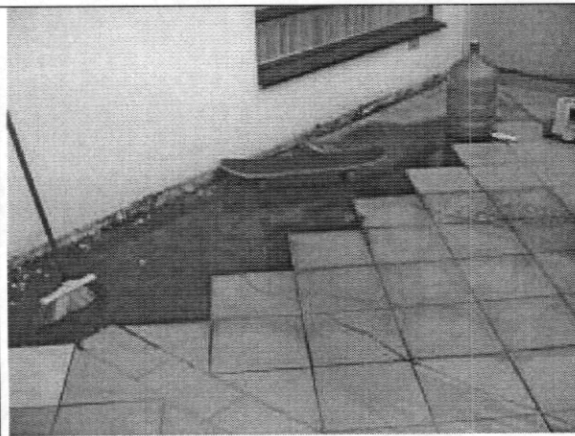
En la terraza que se encuentra sobre la plataforma, se puede apreciar que el acabado (baldosa) está agrietado y se observan agrietamientos en la parte superior de la placa, como se puede ver en la fotografía 7.

Foto 7. Fisuras en acabados sobre placa de plataforma.
