CONCEPTO DE AMENAZA RUINA N° CAR - 790

LOCALIDAD: (8) Kennedy
 UPZ: (45) Carvajal
 BARRIO: Provienda
 DIRECCION: Calle 36 sur No. 56 - 34
 CHIP: AAA0041YSXS
 FECHA DE VISITA: Marzo 29 de 2007
 SOLICITANTE: Alcaldía Local de Kennedy
 POBLACION BENEFICIADA: Una (1) Persona – Una (1) Familia
 AREA: 150 m² (aproximadamente)

Este concepto corresponde a la visita de inspección para verificar el estado y condiciones del inmueble ubicado en la Calle 36 sur No. 56 - 34, con el fin de establecer si amenaza ruina o no.

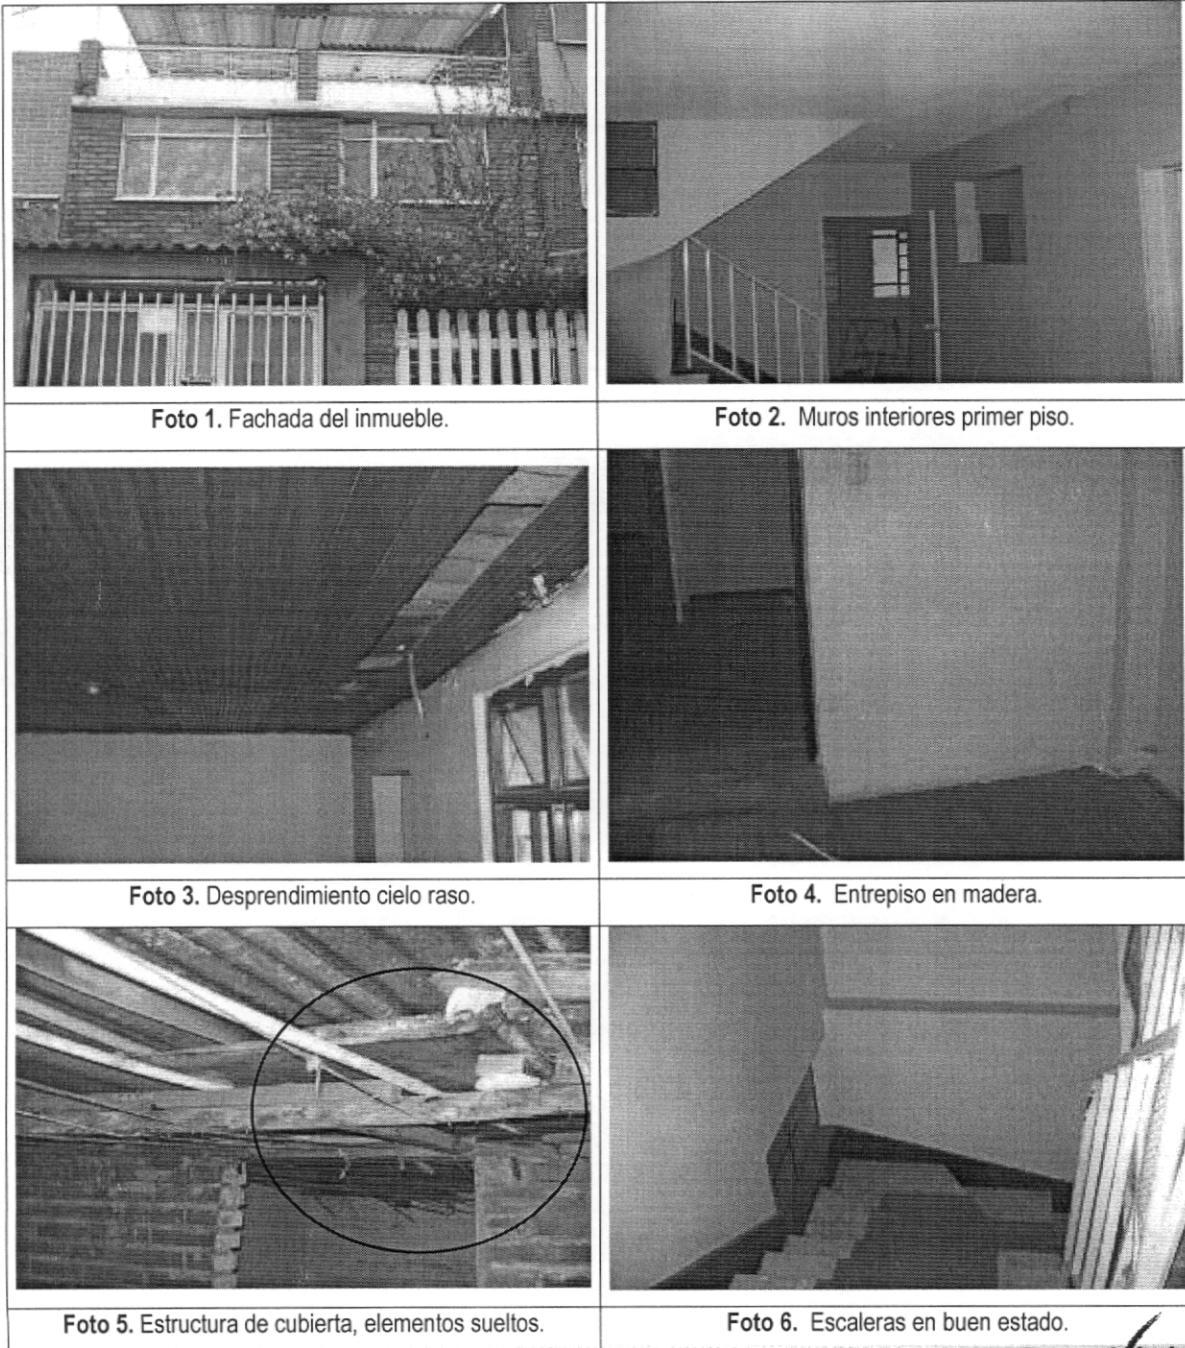
7. REGISTRO FOTOGRAFICO

Los muros de fachada se encuentran en buen estado, no se observa deterioro, como se puede ver en la fotografía 1; los muros interiores de primer y segundo piso están en buenas condiciones, no se aprecia agrietamientos que comprometan estructuralmente la edificación, ver fotografías 2, 3 y 4.

En la fotografía 3 se puede apreciar el desprendimiento de algunos listones en madera que conforman el cielo raso del segundo piso. El entrepiso en madera se observa en buenas condiciones, como se puede ver en la fotografía 4. La estructura de madera que sostiene la cubierta en la terraza, presenta algunos elementos sueltos, no poseen el apoyo adecuado, como se puede observar en la fotografía 5.

Las escaleras en concreto no evidencian deterioro, como se puede observar en la fotografía 6. En líneas generales, la edificación no presenta problemas de estabilidad general, no se observa posibilidad de colapso a corto plazo.

- Realizar mantenimiento general a los muros de la edificación.
- Reemplazar los listones que se han desprendido en el cielo raso.
- Mejorar los apoyos de los elementos que conforman la cubierta sobre la terraza.
