ALCALDIA MAYOR
DE BOGOTA D.C.

DIRECCION DE PREVENCION Y ATENCION DE EMERGENCIAS

CONCEPTO DE AMENAZA RUINA N° CAR - 792

LOCALIDAD: (3) Santa Fe
UPZ: (93) Las Nieves
BARRIO: Las Nieves
DIRECCION: Calle 24 No. 4 A - 16
CHIP: AAA0029YPEA
FECHA DE VISITA: Abril 03 de 2007
SOLICITANTE: Inspección 3 A Distrital de Policía
POBLACION BENEFICIADA: Una (1) Persona – Una (1) Familia
AREA: 200 m² (aproximadamente)

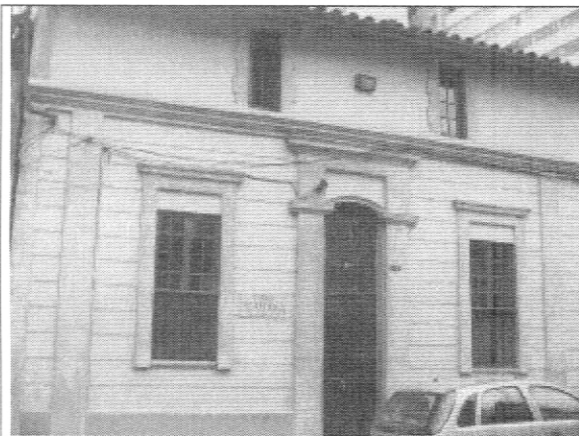
Los muros de fachada en general se encuentran en buen estado, como se puede ver en la fotografía 1; el mezanine de la parte frontal, se observa en buenas condiciones, no presenta problemas de deflexiones, como se puede ver en la fotografía 2. La estructura de madera, que cubre el mezanine de la zona frontal, presenta deflexiones leves en los elementos que la conforman, como se puede apreciar en la fotografía 3.

Foto 1. Fachada del inmueble.

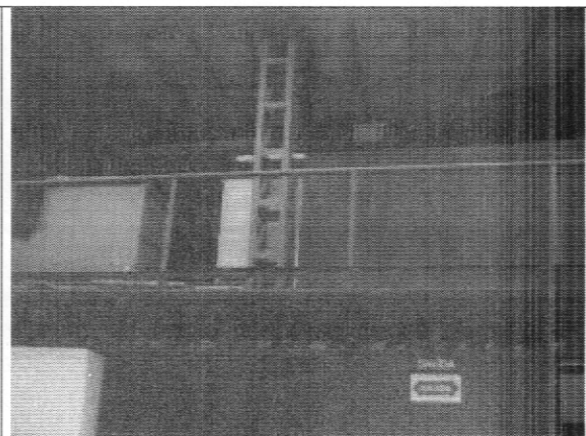
Foto 2. Mezanine en zona frontal.

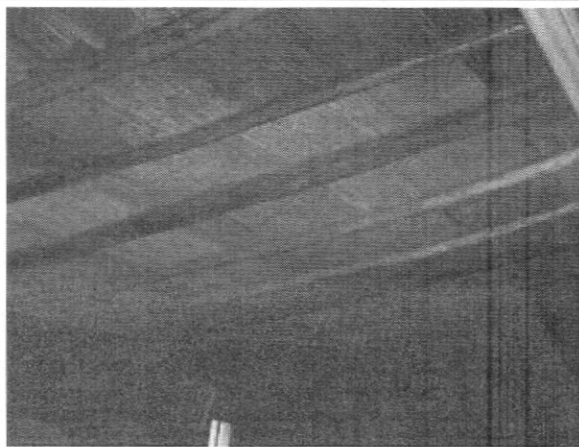
Foto 3. Cubierta mezanine, deflexiones leves.

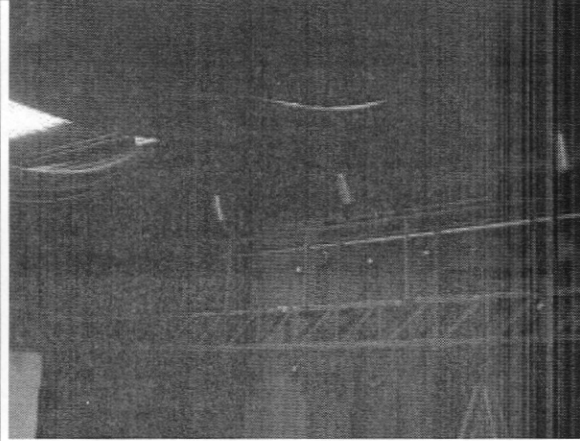
En la fotografía 4 se puede ver que la estructura metálica de cubierta y las tejas de la zona central del predio están en buenas condiciones, no se observa deterioro.

Foto 4. Estructura metálica en escenario

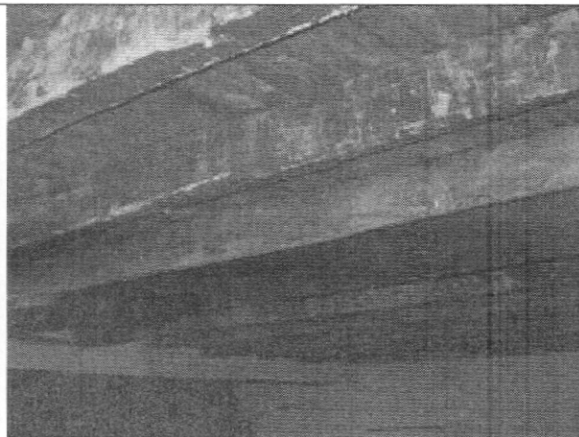
La estructura en madera del mezanine de la parte posterior se encuentra en regular estado, se pueden ver vigas con deflexiones y deterioro en algunas de ellas, como se observa en la fotografía 5. En la fotografía 6 se puede apreciar que la zona exterior, donde se apoya este mezanine, no está en buenas condiciones. La cubierta, tejas y estructura de madera, de esta zona colapsó y provocó daños en este sector, lo cual se menciona en el diagnóstico técnico DI-3112.

Foto 5. Entrepiso en madera zona posterior, deterioro y deflexión en vigas.

- Realizar un estudio estructural de todo el inmueble, para determinar la resistencia ante cargas verticales y horizontales. Este estudio debe ser elaborado por personal idóneo.
- Implementar las recomendaciones dadas en el estudio.
- Mantener aislada la zona posterior del inmueble hasta que se realice el estudio y se implementen las recomendaciones.
- No realizar eventos en el inmueble hasta que se lleven a cabo las recomendaciones anteriormente mencionadas.
- Construir elementos de confinamiento en el muro medianero de la zona posterior del inmueble.

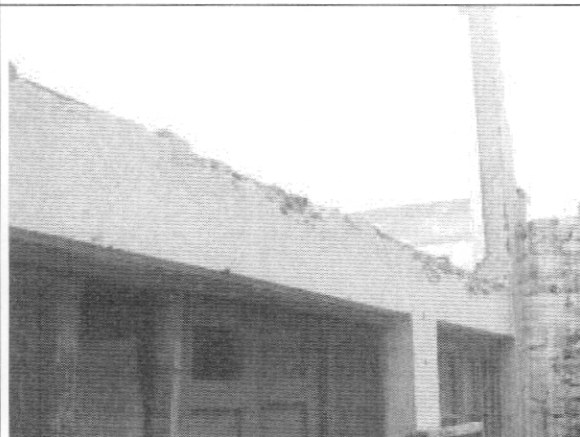
Foto 6. Zona posterior entrepiso en madera.

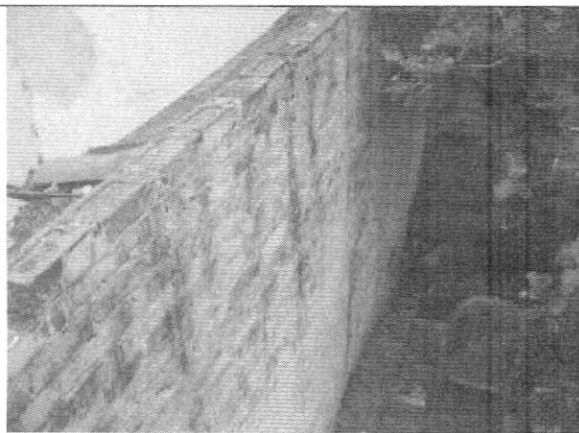
En la fotografía 7 se puede ver que el muro medianero del predio no posee ningún elemento de confinamiento.

Foto 7. Muro medianero, sin elementos de confinamiento.
