## CONCEPTO DE AMENAZA RUINA N° CAR - 794

LOCALIDAD: (1) Usaquén  
 UPZ: (9) Verbenal  
 BARRIO: Verbenal II Sector  
 DIRECCION: Calle 185 No. 36 - 17  
 CHIP: AAA0115XSCX  
 FECHA DE VISITA: Abril 20 de 2007  
 SOLICITANTE: Inspección Primera A Distrital de Policía  
 POBLACION BENEFICIADA: Una (1) Persona – Una (1) Familia  
 AREA: 210 m<sup>2</sup> (aproximadamente)

Este concepto corresponde a la visita de inspección para verificar el estado y condiciones del inmueble ubicado en la Calle 185 No. 36 - 17, con el fin de establecer si amenaza ruina o no.

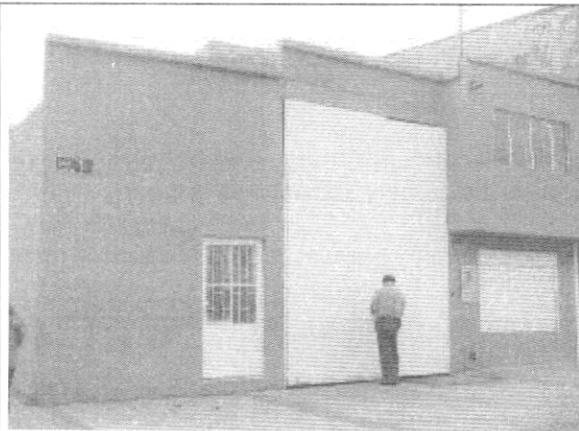
en muros de mampostería y placa de entrepiso en concreto. Las fachadas de la bodega son en bloque pañetado y pintado, como se puede ver en las fotografías 1 y 2. Las dimensiones aproximadas del inmueble son 7.0 metros de frente y 30.0 metros de fondo.

Los muros de fachada en general se observan en buen estado, como se puede ver en las fotografías 1 y 2. La estructura metálica de cubierta está en buenas condiciones, no presenta deterioro, no se evidencia problemas de deflexiones, las tejas se encuentran adecuadamente amarradas a la estructura, como se aprecia en la fotografía 3.

Foto 1. Fachada, costado norte.

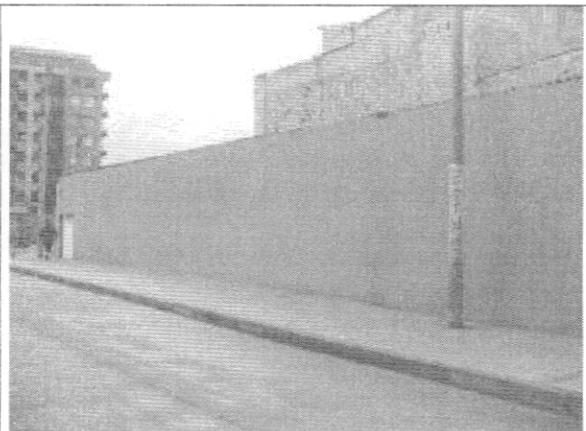
Foto 2. Muro de fachada, costado oriental.

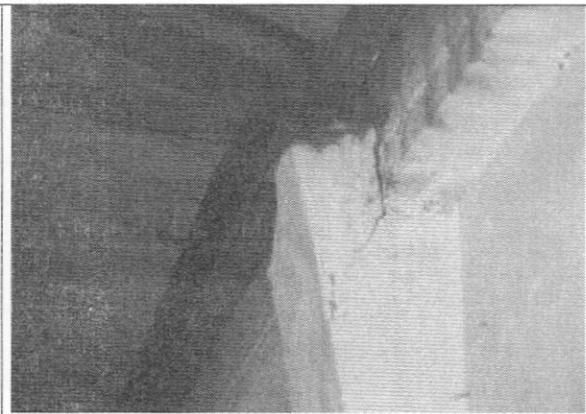
Una de las ménsulas del costado occidental, donde se apoya la estructura metálica se encuentra agrietada en la unión con la columna, como se puede ver en la fotografía 4.

Foto 4. Grieta en ménsula de apoyo estructura de cubierta

- Reparar la ménsula del costado occidental que presenta agrietamientos
- Reparar la zona central del muro del costado oriental que presenta fisuras
- Las actividades anteriores deben ser realizadas por personal técnico idóneo
- Realizar mantenimiento al cielo raso del mezanine

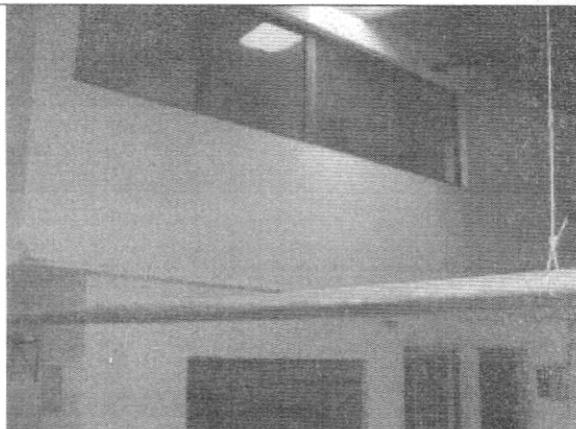
Los muros del mezanine están en buen estado, no evidencia deterioro que afecte su estabilidad, como se puede apreciar en la fotografía 7. El cielo raso del segundo nivel presenta deflexiones y desprendimiento de algunas zonas, como se observa en la fotografía 8.

Foto 7. Muros mezanine, buen estado.

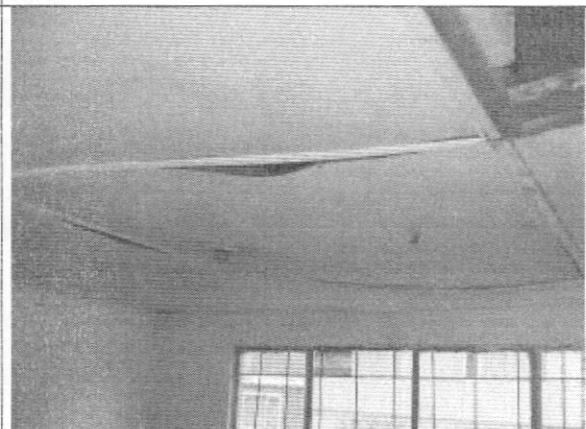
Foto 8. Deflexiones y desprendimiento de cielo raso mezanine.
