CONCEPTO DE AMENAZA RUINA N° CAR - 800

LOCALIDAD: (1) USAQUÉN
 UPZ: (9) Verbenal
 BARRIO: Soratama
 DIRECCION: Carrera 12 A # 166 – 03 Interior 2
 CHIP: AAA0108KBNN
 FECHA DE VISITA: Marzo 28 de 2007
 SOLICITANTE: Inspección 1 A Distrital de Policía
 POBLACION BENEFICIADA: 7 Personas – 2 Familias
 AREA: 150 m² (aproximadamente)

Este concepto corresponde a la visita de inspección para verificar el estado y condiciones del inmueble ubicado en la Carrera 12 A # 166 – 03 Interior 2, con el fin de establecer si amenaza ruina o no.

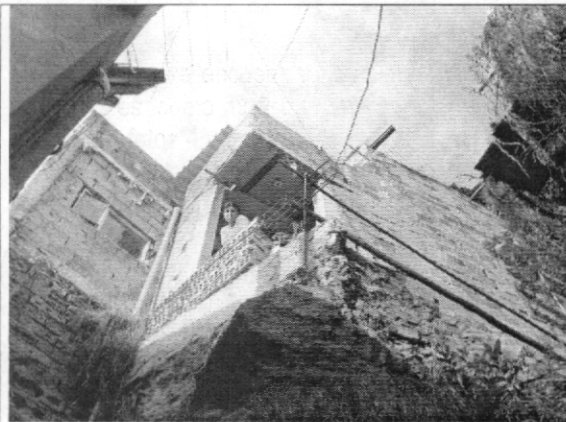
estos muros son los que soportan la carga transmitida por la cubierta. En este mismo nivel se ha instalado una edificación prefabricada conformada por placas de concreto y perfiles metálicos. La cubierta es teja o lámina ondulada sobre elementos de madera. Las dimensiones principales de la casa son 7 x 8 metros para un área construida total de 110 metros cuadrados aproximadamente. La fachada de la edificación se puede apreciar en la fotografía 1 del registro fotográfico. La edad aproximada de construcción es de 15 años.

Foto 1. Fachada de la edificación objeto del concepto

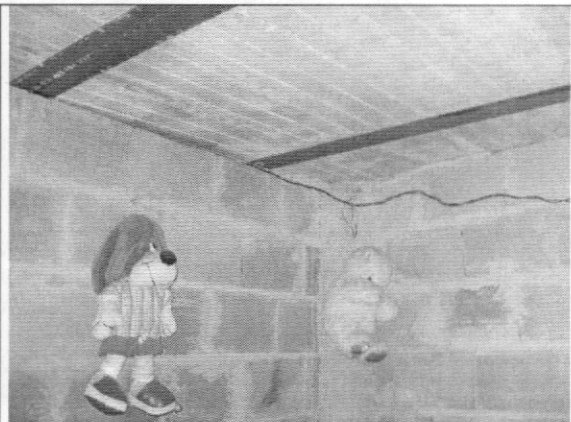
La edificación se encuentra en buenas condiciones. Los muros internos en general no presentan daños o afectaciones, como muestran las fotos 2 y 3. La estructura prefabricada en placas de concreto no presenta daños, ver fotos 4 y 5. La cubierta no presenta daños evidentes y se encuentra funcionando apropiadamente. La estructura de concreto de primer y segundo piso no presenta afectaciones graves. La placa de entepiso tampoco evidencia daños o deterioro, en las fotos 6 y 7 se observa la cara inferior de la placa y algunos elementos de la estructura de concreto; debido a la alta pendiente del terreno en que se emplazó la edificación ha sido necesario construir elementos estructurales en un nivel inferior, estos elementos no presentan ninguna afectación evidente, como muestra la foto 8. En la visita solamente se pudo detectar la falta de una cinta de amarre en el antepecho de segundo piso y el desprendimiento de unas piezas de mampostería en un muro interno del primer piso, por una fisura que sigue la línea de pega, afectaciones que muestran las fotos 9 y 10. Se considera que el daño en general es leve y que no existen posibilidades de colapso a corto plazo.

Foto 2. Aspecto de los muros internos

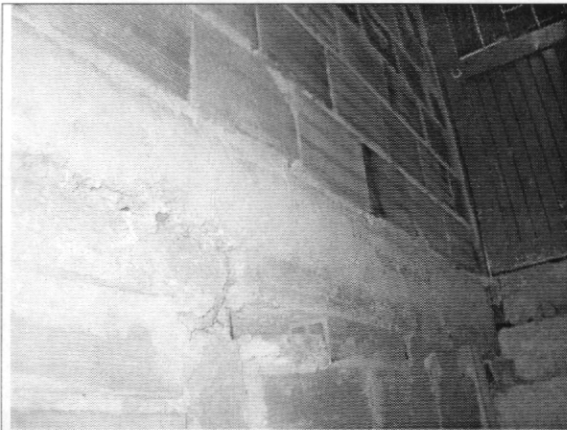
Foto 3. Muros internos de primer piso

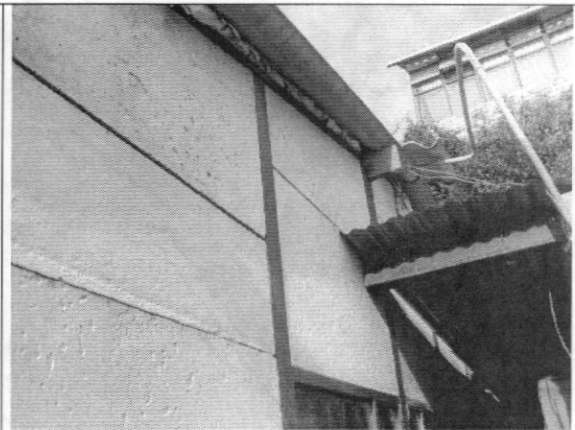
Foto 4. Muros de Segundo piso sin daño visible

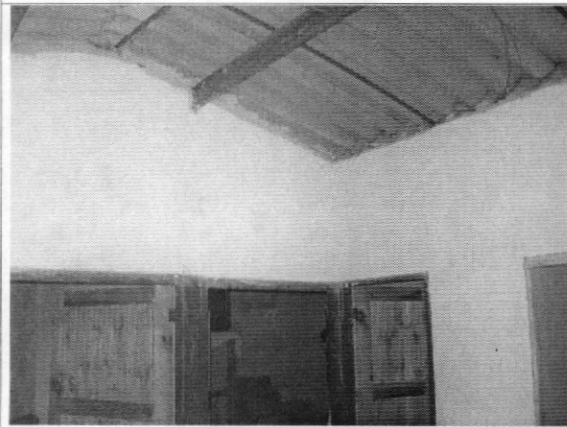
Foto 5. Muros y cubierta de segundo piso sin daño

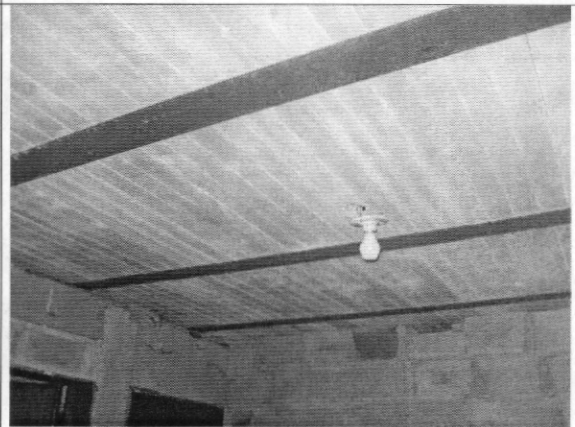
Foto 6. Cara inferior de la placa de entrepiso

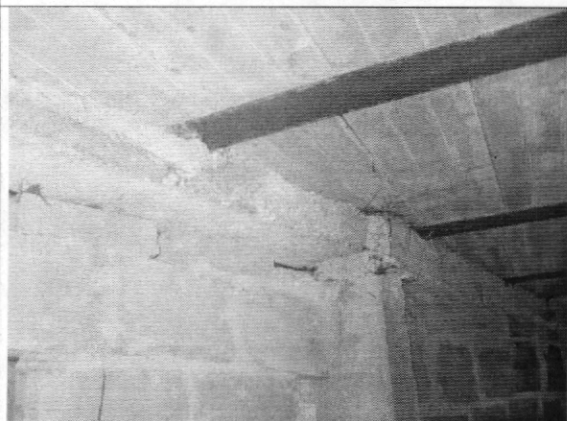
Foto 7. Elementos estructurales de concreto

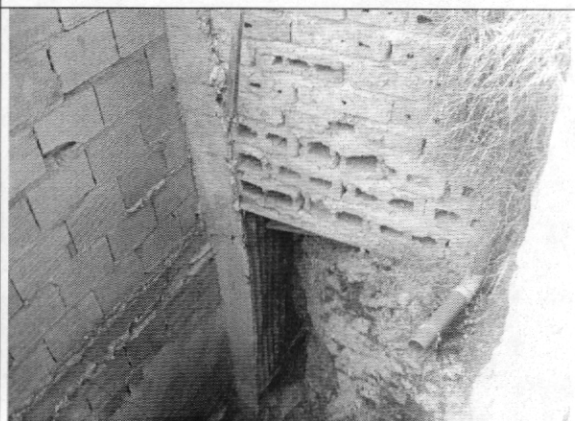
Foto 8. Elementos de nivel inferior

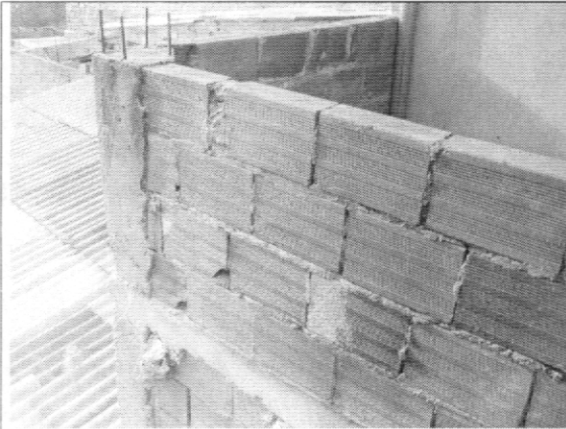
Foto 9. Antepecho de segundo piso sin amarre completo

- Reparar el desprendimiento de algunas piezas de mampostería de un muro interno de primer piso
- Construir un elementos de amarre del antepecho o parapeto de segundo piso
- Como medida adicional se recomienda hacer labores de mantenimiento en general a toda la edificación

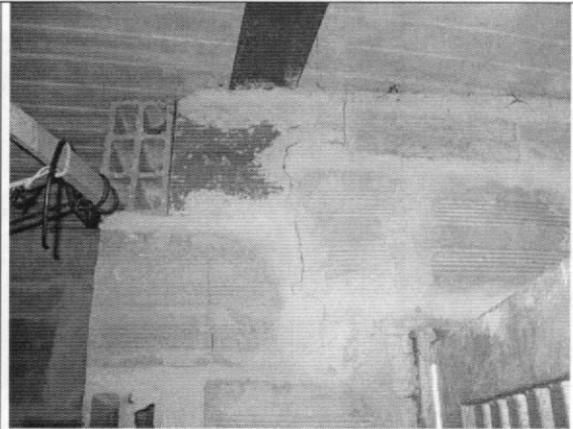
Foto 10. Fisura y piezas de mampostería sueltas
