CONCEPTO DE AMENAZA RUINA N° CAR - 803

LOCALIDAD: (11) SUBA
 UPZ: (27) Suba
 BARRIO: Suba Urbano
 DIRECCION: Carrera 92 No. 149 – 30 (Muro de cerramiento)
 CHIP: AAA0131UJPP
 FECHA DE VISITA: Abril 16 de 2007
 SOLICITANTE: inspección Once C Distrital de Policía
 POBLACION BENEFICIADA: 1 Persona – 1 Familia
 AREA: 87 m² (aproximadamente)

Este concepto corresponde a la visita de inspección para verificar el estado y condiciones del muro de cerramiento del predio ubicado en la Carrera 92 No. 149 – 30, con el fin de establecer si amenaza ruina o no.

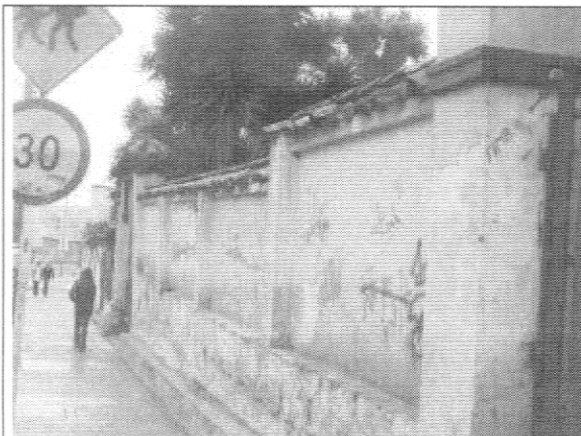
El muro que conforma el cerramiento del predio está construido en piedra pegada en la parte inferior, aproximadamente 1.00 metro y mampostería de bloque de arcilla en la parte superior, tiene elementos de confinamiento cada 4.00 metros, como se puede observar en la fotografía 1, su altura aproximada es de 3.00

Foto 1. Aspecto general del muro de cerramiento, cara exterior.

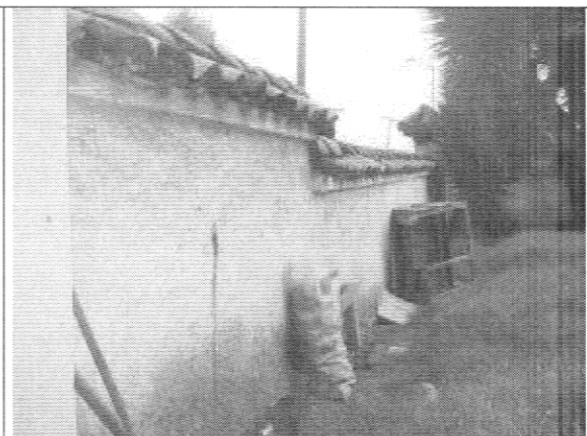
metros, y tiene longitud de aproximadamente 35.00 metros. El muro esta dividido en tres partes, en el costado sur del predio, un tramo de muro de 5.00 metros, otro en la parte central de aproximadamente 25.00 metros de longitud y en el extremo norte, un tramo de 5.00 metros. El muro se encuentra apoyado sobre una viga de concreto, como se puede observar en la fotografía 1. Por la diferencia de nivel entre el terreno interno y el externo el muro soporta presión del terreno, aproximadamente 1.5 metros de altura, como se aprecia en la fotografía 2.

Foto 2. Muro de cerramiento, cara interior.

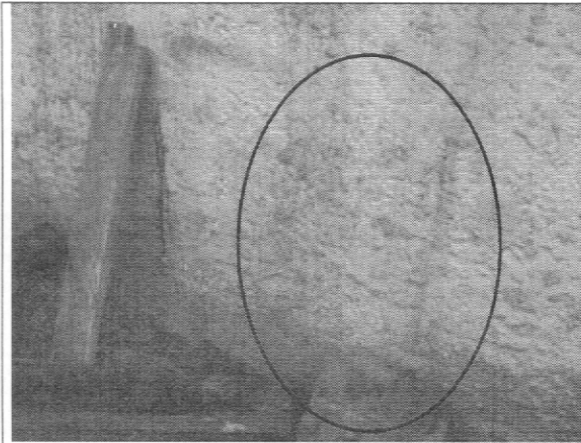
La parte central del muro presenta agrietamientos en la cara interior, como se puede observar en la fotografía 3. Igualmente, se aprecia pérdida de verticalidad en este sector del muro, la cual es de varios centímetros, afectando la estabilidad del muro, como se puede ver en la fotografía 4. Se han generado en esta zona, parte central del muro, agrietamientos en la parte superior, y en la parte central del mismo, como se aprecia en las fotografías 5 y 6.

Foto 3. Grieta en cara interior.

- Demoler el muro de cerramiento del extremo norte y el sector del muro de la parte central que presenta pérdida de verticalidad
- Realizar las reparaciones de los agrietamientos y fisuras en la parte central del muro restableciendo las condiciones estructurales que garanticen la estabilidad del muro
- Las actividades anteriores deben ser desarrollados por personal técnico idóneo
- Proveer las medidas de protección a los transeúntes y vecinos hasta que se ejecuten las actividades de los puntos anteriores

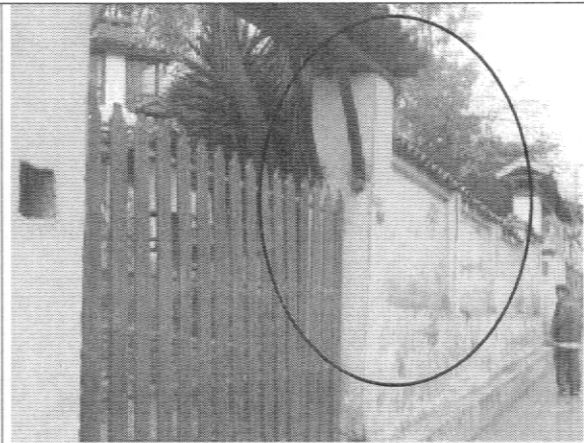
Foto 4. Pérdida de verticalidad.

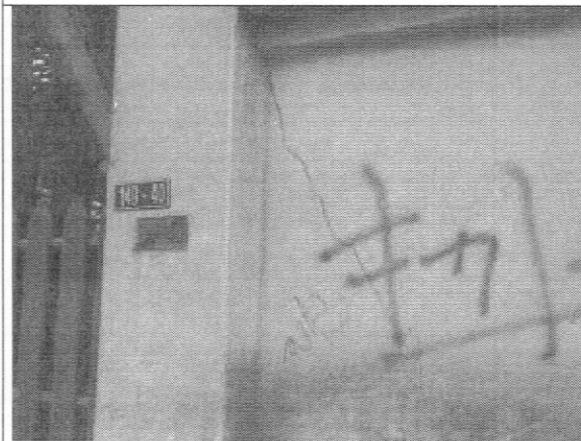
Foto 5. Grietas parte superior, costado norte.

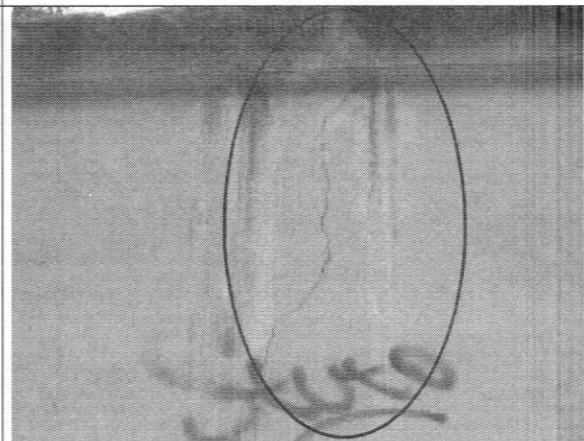
Foto 6. Zona central del muro, agrietamientos parte superior.

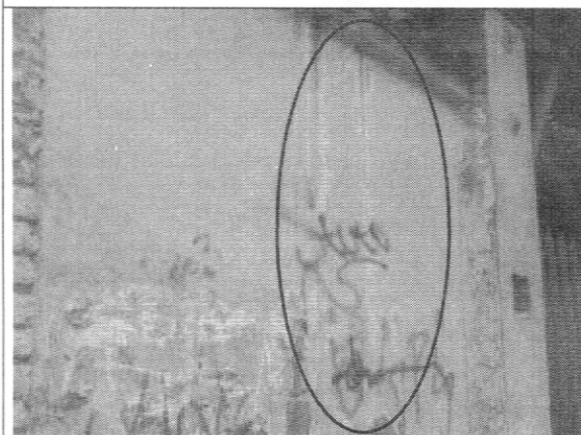
En el extremo norte del muro, se pueden apreciar grietas que recorren el muro desde la base hasta la parte superior, fotografía 7

En líneas generales se puede decir que el daño del muro en la parte central y en el extremo norte es moderado, existe posibilidad de colapso a mediano plazo con posible afectación a transeúntes y vecinos.

Foto 7. Agrietamientos en muro, extremo norte
