## CONCEPTO DE AMENAZA RUINA N° CAR - 805

LOCALIDAD: (6) Tunjuelito  
 UPZ: (42) Venecia  
 BARRIO: San Vicente Ferrer  
 DIRECCION: Calle 53 Sur No. 29 - 94  
 CHIP: AAA0015NFUZ  
 FECHA DE VISITA: Abril 24 de 2007  
 SOLICITANTE: Inspección 6 A Distrital de Policía  
 Alcaldía Local de Tunjuelito  
 POBLACION BENEFICIADA: Una (1) Persona – Una (1) Familia  
 AREA: 90 m<sup>2</sup> (aproximadamente)

Este concepto corresponde a la visita de inspección para verificar el estado y condiciones del inmueble ubicado en la Calle 53 Sur No. 29 - 94, con el fin de establecer si amenaza ruina o no.

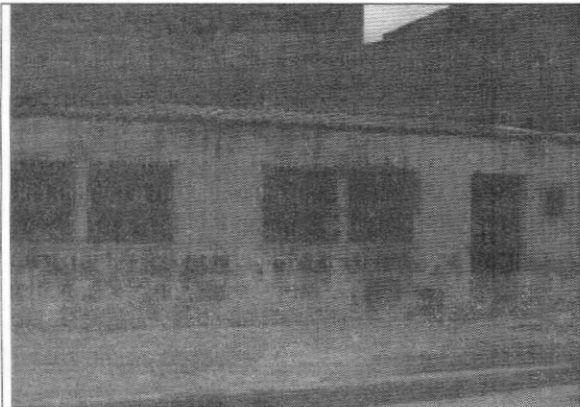
El objeto de la visita técnica es un inmueble de un piso, construido en muros de mampostería de arcilla. La cubierta es en teja de asbesto cemento apoyada sobre vigas de madera, como se puede ver en la fotografía 1. Las dimensiones aproximadas del inmueble son 6.0 metros de frente y 15.0 metros de fondo.

Los muros de fachada presentan desprendimiento de acabados como se puede ver en las fotografías 1 y 2. Las ventanas no poseen vidrios, como se aprecia en la fotografía 2.

Foto 1. Fachada del inmueble, costado sur.

- Reparar los muros internos que presentan agrietamientos
- Realizar mantenimiento y reparación a los demás muros y cielo raso de todo el inmueble
- Reparar los muros de fachada
- Reemplazar la estructura de cubierta que colapsó en la zona del patio para prevenir el deterioro de los muros internos
- Las actividades anteriores deben ser realizadas por personal idóneo.
- Si no se llevan a cabo las recomendaciones anteriores, se recomienda realizar la demolición del inmueble

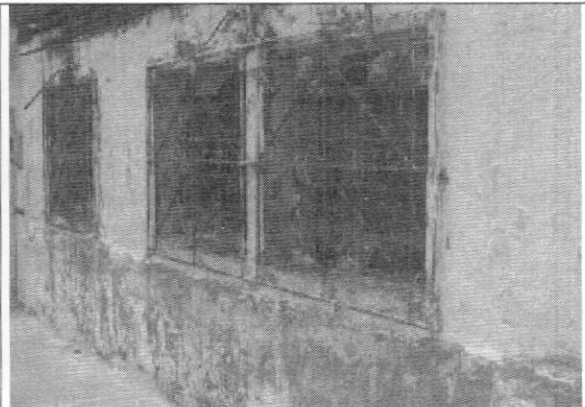
Foto 2. Fachada costado occidental.

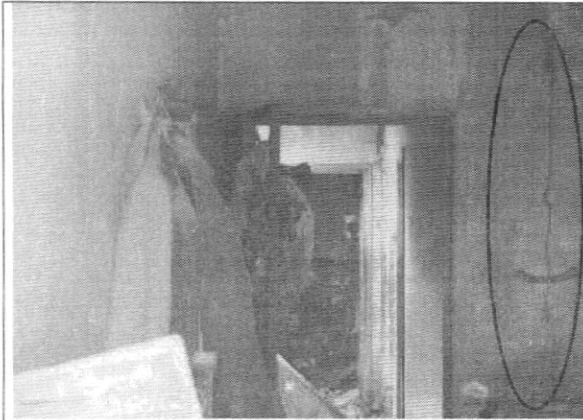
En algunos muros interiores se observan agrietamientos que se extienden en toda la altura del muro, como se puede ver en la fotografía 3. El cielo raso presenta desprendimiento de acabados, como se observa en la fotografía 4. En la fotografía 5 se puede apreciar el colapso de la estructura de cubierta en la zona del patio interior del inmueble.

En líneas generales algunos muros internos presentan problemas de estabilidad, se evidencia una posibilidad de colapso a mediano plazo.

Foto 3. Agrietamientos en muros internos.

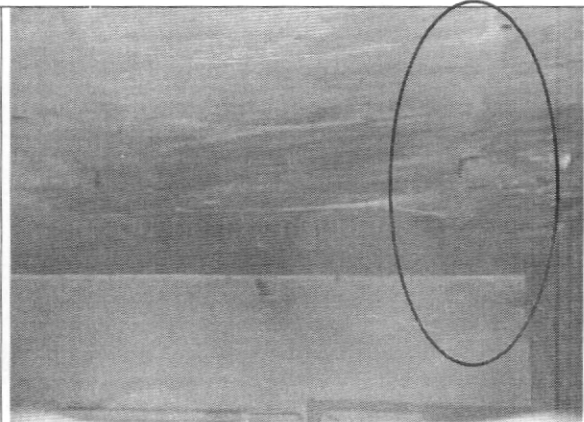
Foto 4. Cielo raso con desprendimiento de acabados.

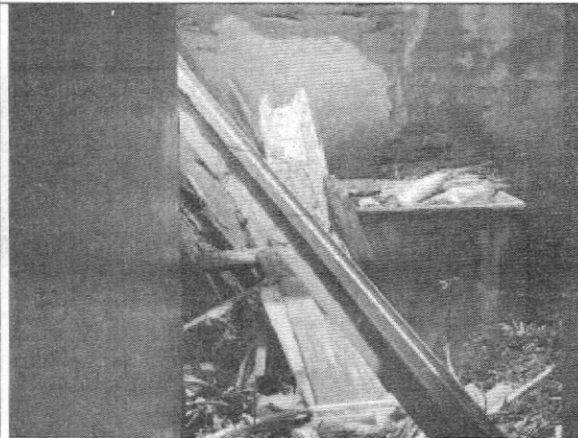
Foto 5. Colapso estructura de cubierta, patio interior.

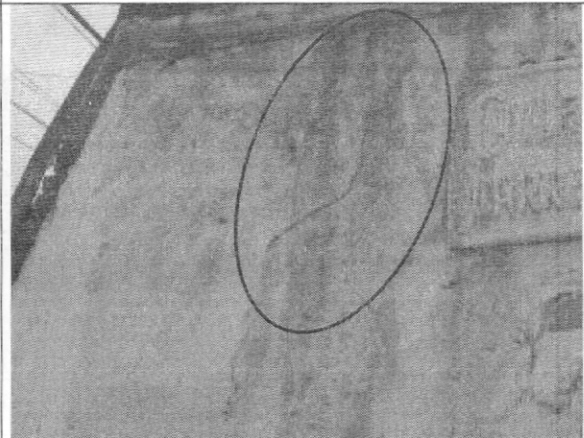
En los muros de fachada se evidencian fisuras tanto en la parte superior como en la inferior, ver fotografías 6 y 7.

Foto 6. Fisuras parte superior muro de fachada.

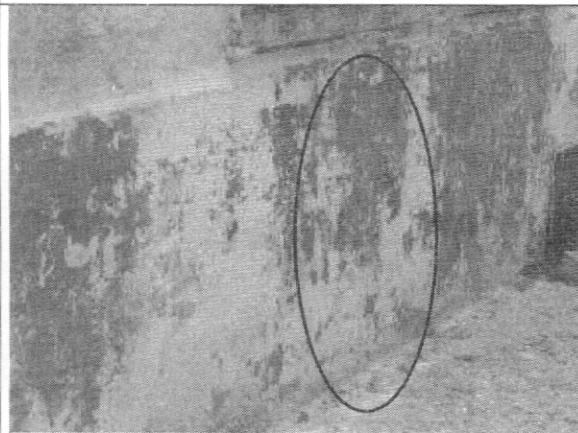
Foto 7. Fisuras parte inferior muros de fachada.
