CONCEPTO DE AMENAZA RUINA N° CAR - 806

LOCALIDAD: (6) Tunjuelito
 UPZ: (42) Venecia
 BARRIO: San Vicente
 DIRECCION: Avenida Boyacá (Calle 56 Sur) – Carrera 27 (Salón Comunal)
 CHIP: AAA0017BWPA
 FECHA DE VISITA: Abril 24 de 2007
 SOLICITANTE: Secretaria General de Inspecciones
 Localidad Tunjuelito
 POBLACION BENEFICIADA: Una (1) Persona – Una (1) Familia
 AREA: 200 m² (aproximadamente)

Este concepto corresponde a la visita de inspección para verificar el estado y condiciones del inmueble ubicado en la Avenida Boyacá (Calle 56 Sur) – Carrera 27 (Salón Comunal), con el fin de establecer si amenaza ruina o no.

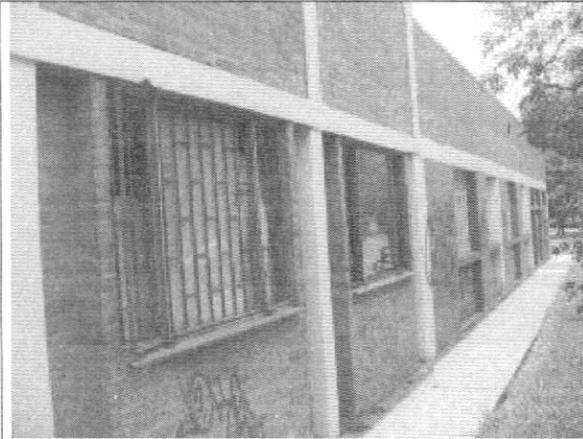
Los muros de fachada se encuentra en buenas condiciones, como se puede apreciar en las fotografías 1, 2, 3 y 4. La estructura en concreto, columnas y vigas se aprecian en buen estado, no evidencian problemas que afecten su estabilidad como se puede ver en las fotografías 1 y 2.

Foto 1. Fachada del inmueble, costado norte.

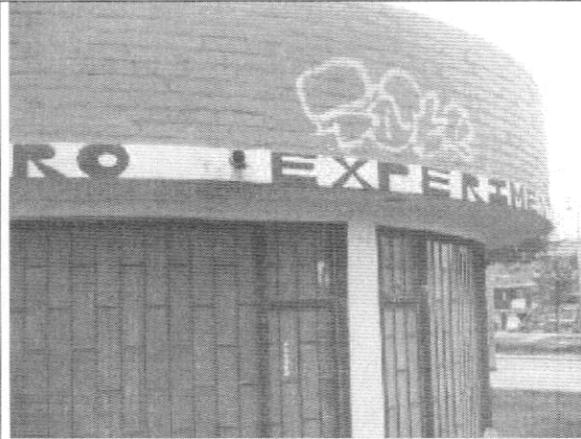
Foto 2. Fachada costado oriental.

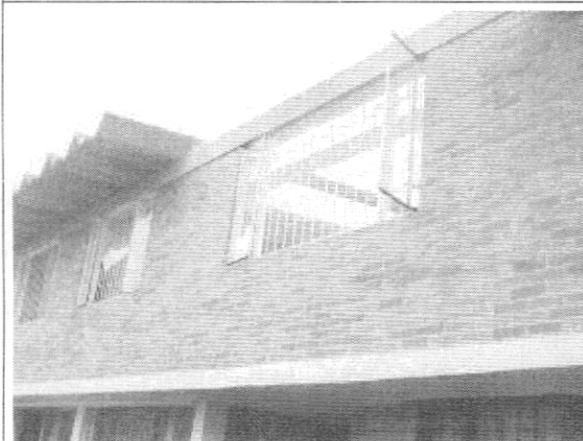
Foto 3. Fachada costado sur.

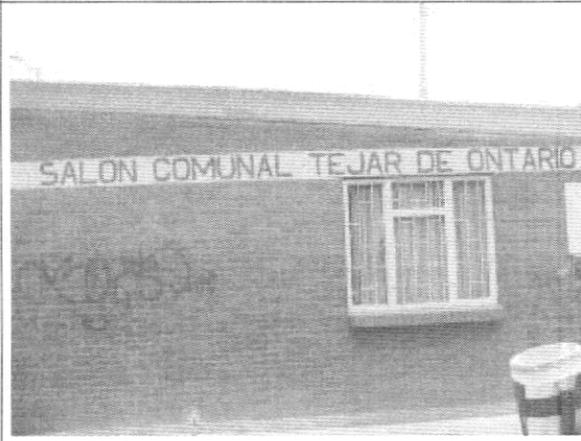
Foto 4. Fachada costado occidental.

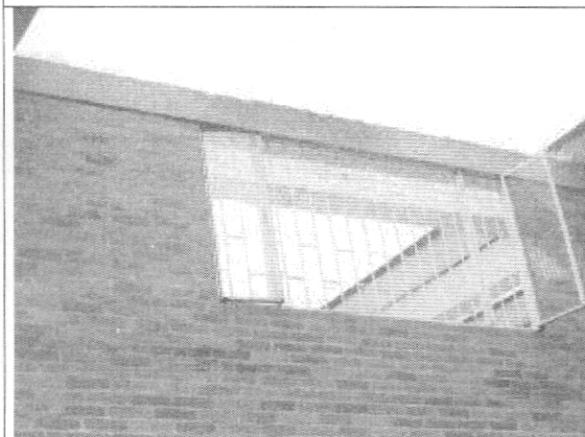
En el sector de dos pisos, costado oriental, se puede observar que hay una zona que no posee tejas de cubierta, fotografía 9. Se puede apreciar que algunas tejas de la zona de un piso están mal estado, presenta agrietamientos, como se puede ver en la fotografía 10.

Foto 9. Zona sin tejas de cubierta.

- Reparar los muros de la escalera exterior del costado nor-oriental
- Colocar las tejas faltantes en el sector de dos pisos, para evitar el deterioro de la estructura
- Reemplazar las tejas que se encuentran en mal estado en el sector de un piso

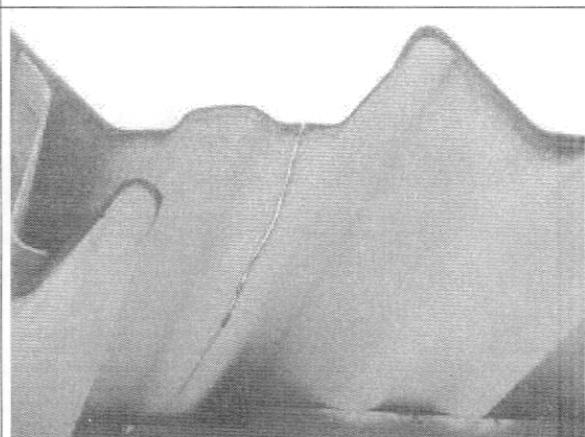
Foto 10. Tejas en mal estado.
