CONCEPTO DE AMENAZA RUINA N° CAR - 809

LOCALIDAD: (19) CIUDAD BOLIVAR
UPZ: (69) Ismael Perdomo
BARRIO: Casavianca
DIRECCION: Calle 57 Z Sur # 77 C - 66
CHIP: AAA0018RMYX
FECHA DE VISITA: Marzo 14 de 2007
SOLICITANTE: Inspección 19 E Distrital de Policía
POBLACION BENEFICIADA: 6 Personas – 2 Familias
AREA: 150 m² (aproximadamente)

Este concepto corresponde a la visita de inspección para verificar el estado y condiciones del inmueble ubicado en la Calle 57 Z Sur # 77 C - 66, Limite de la Ciudad, con el fin de establecer si amenaza ruina o no.

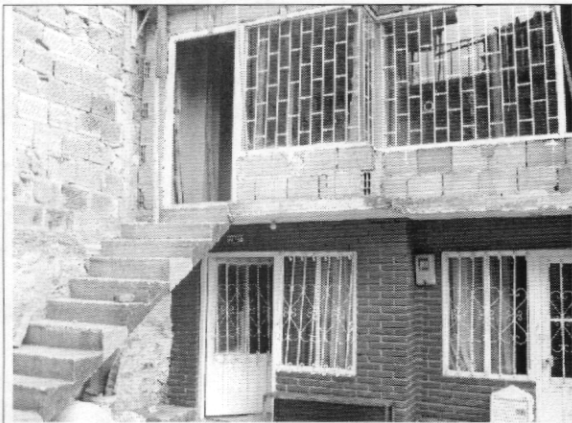
Foto 1. Aspecto general de la fachada del inmueble

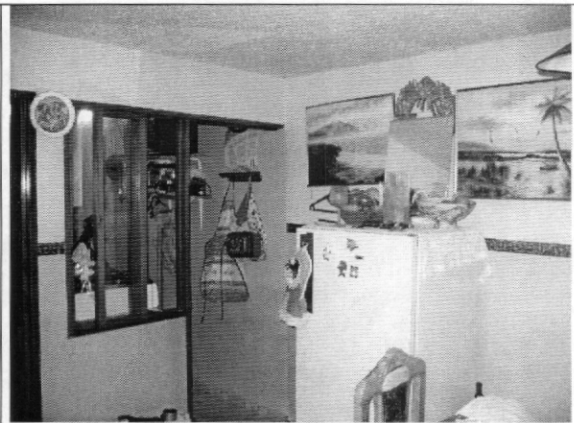
Foto 2. Muro internos sin daño visible

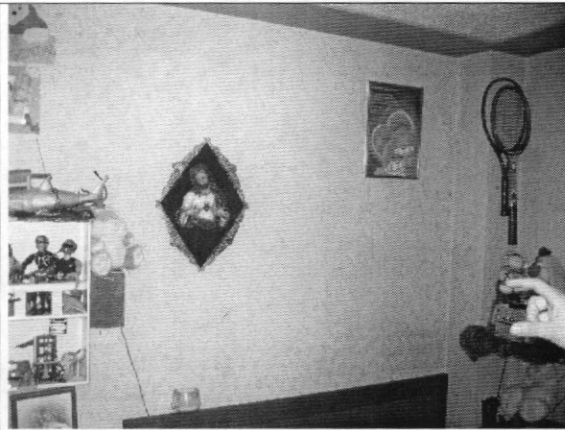
Foto 3. Aspecto interno del segundo piso sin daños

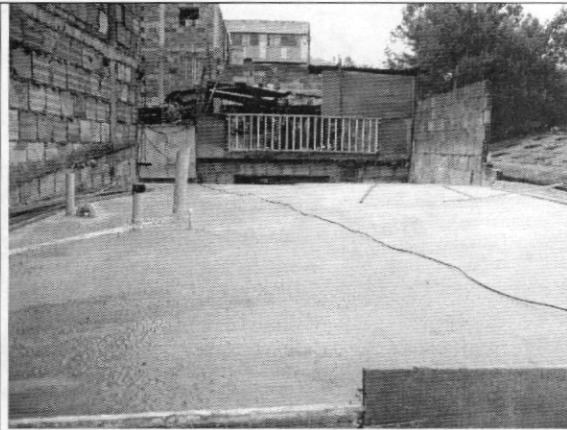
Foto 4. Placa de cubierta recientemente construida

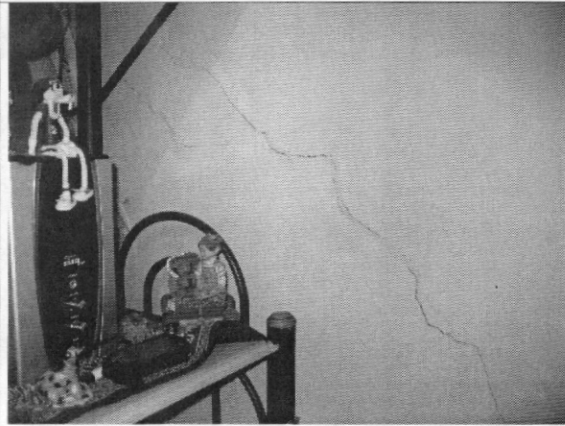
Foto 5. Grietas en muro suroccidental del sector posterior

De acuerdo con lo anterior, se puede establecer que el inmueble ubicado en la Calle 57 Z Sur # 77 C - 66, **AMENAZA RUINA parcialmente en los muros del sector posterior, edificación de un piso**, en ese sector el daño de los muros es fuerte y existen posibilidades de colapsos parciales a mediano plazo. Por tanto para garantizar la habitabilidad del inmueble bajo las condiciones de carga habituales se hacen las siguientes recomendaciones a los propietarios o responsables del muro:

- Realizar las reparaciones de los muros que presentan agrietamientos en el sector posterior del predio, edificación de un piso
- Las medidas de recuperación deben ser desarrolladas por personal técnico idóneo, de tal manera que se garantice la solución de los problemas estructurales
- Restringir el uso del sector posterior del inmueble hasta que se realicen las reparaciones de los muros
- No aumentar la carga sobrepuesta a la cubierta del sector posterior y en lo posible retirarla

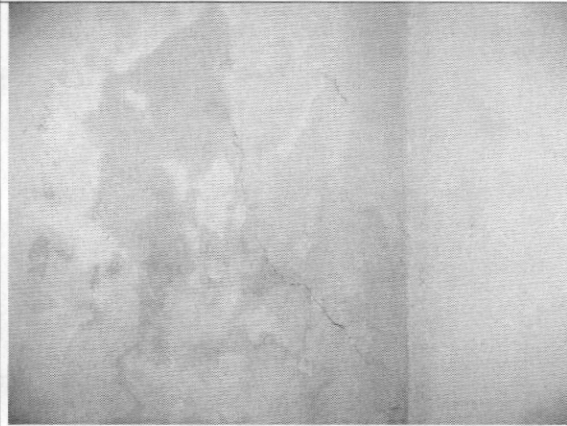
Foto 6. Deterioro del muro suroccidental sector posterior

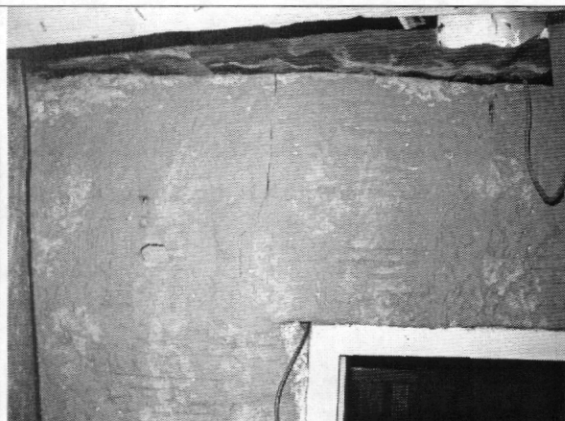
Foto 7. Grietas en muro de entrada al sector posterior

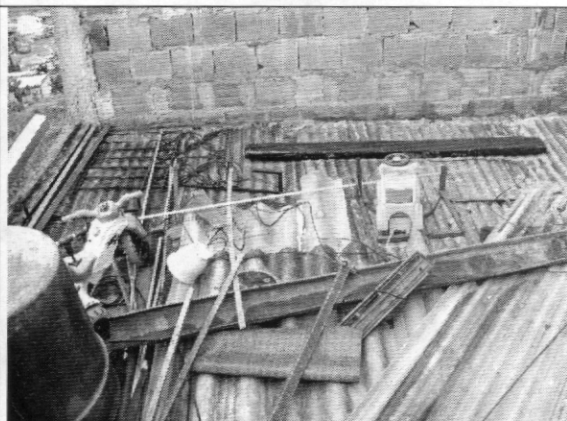
Foto 8. Carga sobreimpuesta a la cubierta
