CONCEPTO DE AMENAZA RUINA N° CAR - 816

LOCALIDAD: (16) Puente Aranda
 UPZ: (40) Ciudad Montes
 BARRIO: Asunción
 DIRECCION: Carrera 32 A No. 1 A - 04
 CHIP: AAA0036BCZM
 FECHA DE VISITA: Mayo 11 de 2007
 SOLICITANTE: Secretaría General de Inspecciones de Policía
 Localidad de Puente Aranda
 POBLACION BENEFICIADA: Dos (2) Personas – Una (1) Familia
 AREA: 80 m² (aproximadamente)

Este concepto corresponde a la visita de inspección para verificar el estado y condiciones del inmueble ubicado en la Carrera 32 A No. 1 A - 04, con el fin de establecer si amenaza ruina o no.

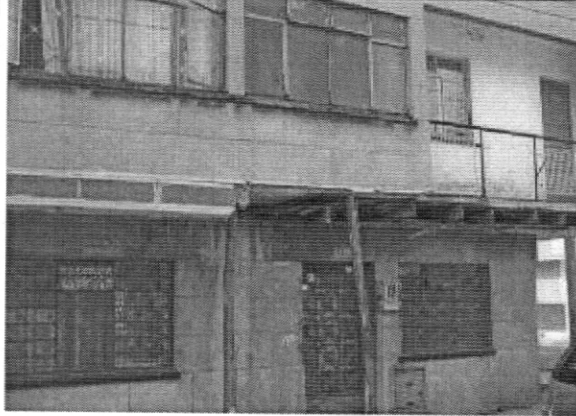
Los muros de fachada presentan desprendimiento de acabados, especialmente los del costado occidental, como se puede apreciar en las fotografías 1 y 2. Los muros interiores no presentan deterioro, igualmente el entrepiso en la zona interior está en buen estado, como se observa en las fotografías 3 y 4. En algunos muros del primer piso se puede ver el desprendimiento de acabados y la afectación de los mismos por la humedad, ver fotografía 5. La parte superior del entrepiso, alistado en madera está en buenas condiciones, como se aprecia en la fotografía 6.

Foto 1. Fachada del inmueble, costado occidental.

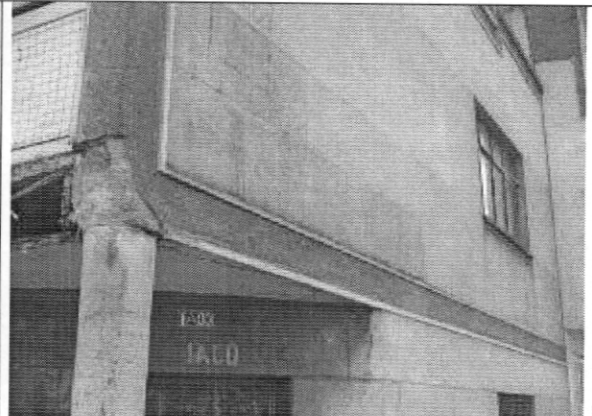
Foto 2. Fachada costado sur.

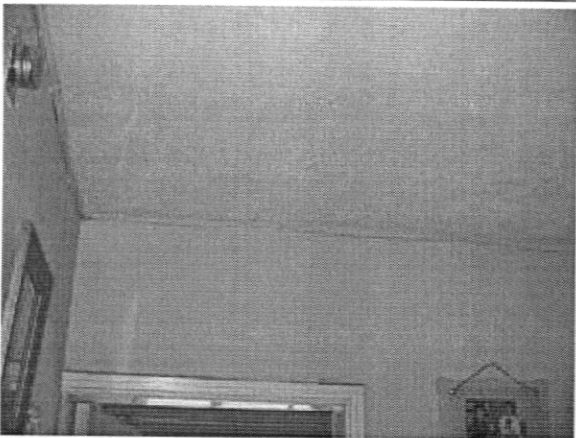
Foto 3. Muros internos y entrapiso.

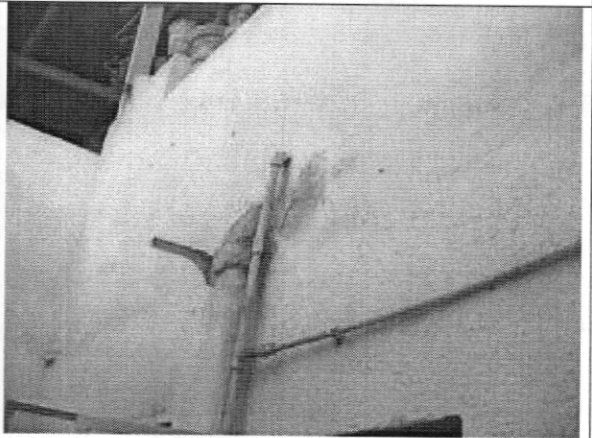
Foto 4. Muros interiores.

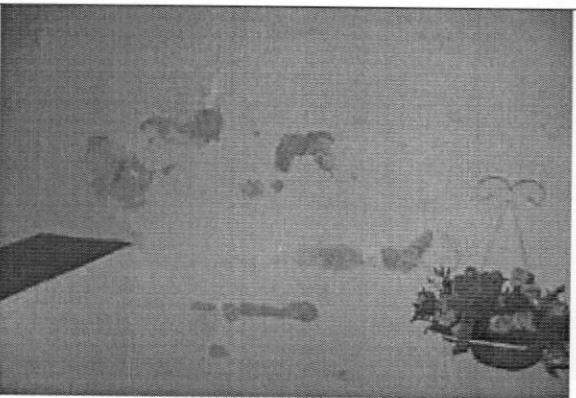
Foto 5. Humedad en muros de primer piso.

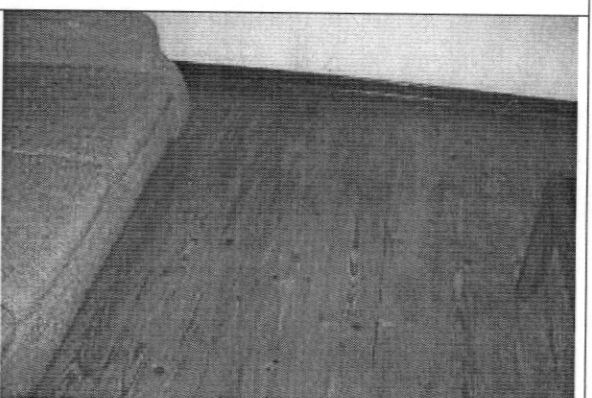
Foto 6. Entrapiso de madera en buenas condiciones.

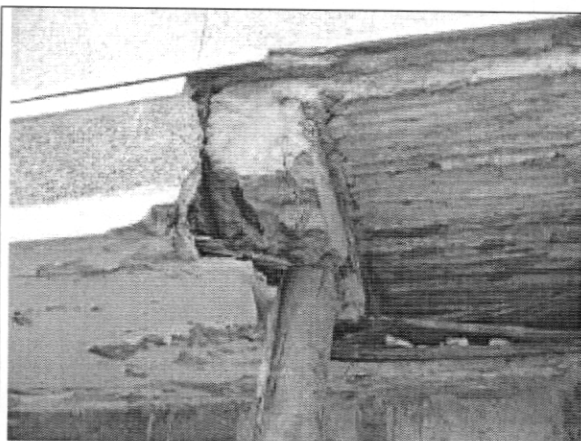
En la fotografía 7 se puede observar que las vigas en concreto del voladizo se encuentran fracturadas; la parte inferior que conforma la placa en este sector presenta desprendimientos, como se puede ver en la fotografía 8. Las vigas de madera que sostienen el voladizo están en malas condiciones, se observa el apuntalamiento provisional con varas de madera que se ha realizado en este sector, fotografía 9.

En líneas generales el voladizo que se encuentra en el costado occidental del inmueble presenta problemas de estabilidad, se observa daño en las vigas de madera y concreto.

Foto 7. Viga de voladizo fracturada.

De acuerdo con lo anterior, se puede establecer que el inmueble ubicado en la Carrera 32 A No. 1 A - 04, **AMENAZA RUINA PARCIAL** en la estructura del voladizo del sector occidental. Se recomienda a los propietarios o responsables del predio realizar las siguientes actividades:

- Retirar la parte inferior de la placa en voladizo del costado occidental que presentan desprendimientos, tomando las precauciones necesarias para no afectar a los transeúntes
- Realizar un estudio técnico para evaluar el reforzamiento de la estructura del voladizo, vigas de madera y vigas de concreto
- Implementar las recomendaciones dadas en el estudio anterior

- Las actividades anteriores deben ser realizadas por personal técnico idóneo
- Implementar mediada de protección y de aislamiento en la zona cercana al voladizo para evitar afectación de vecinos y peatones
- Mantener apuntalado el voladizo, hasta que se culminen las actividades anteriores
- Si no se realizan las recomendaciones anteriores se recomienda realizar la demolición de este sector de la edificación

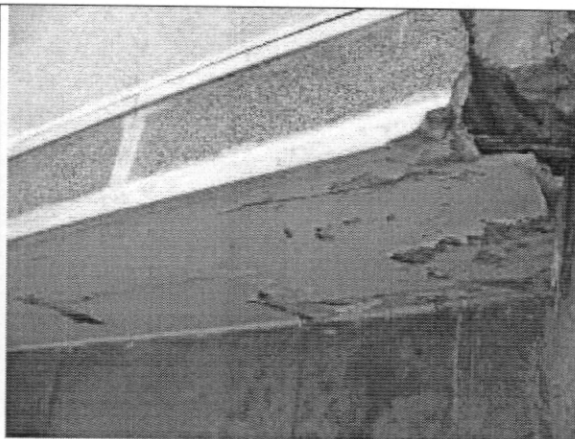
Foto 8. Desprendimiento parte inferior placa en voladizo.

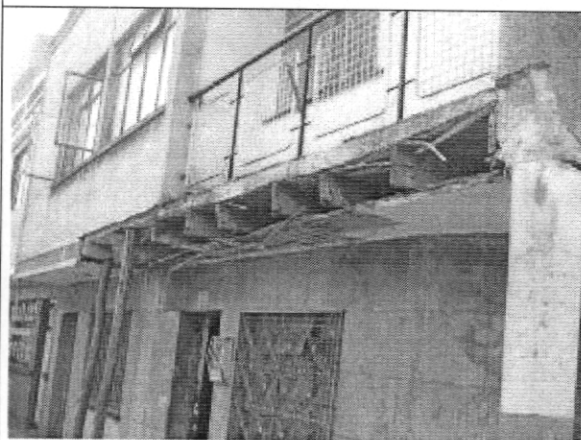
Foto 9. Estructura en madera del voladizo en mal estado.
