CONCEPTO DE AMENAZA RUINA N° CAR - 818

LOCALIDAD: (3) Santa Fe
 UPZ: (96) Lourdes
 BARRIO: Lourdes III
 DIRECCION: Calle 2 Bis No. 3 - 85
 CHIP: AAA0032YRNN
 FECHA DE VISITA: Mayo 11 de 2007
 SOLICITANTE: Inspección 3 D Distrital de Policía
 POBLACION BENEFICIADA: Una (1) Persona – Una (1) Familia
 AREA: 120 m² (aproximadamente)

Este concepto corresponde a la visita de inspección para verificar el estado y condiciones del inmueble ubicado en la Calle 2 Bis No. 3 - 85, con el fin de establecer si amenaza ruina o no.

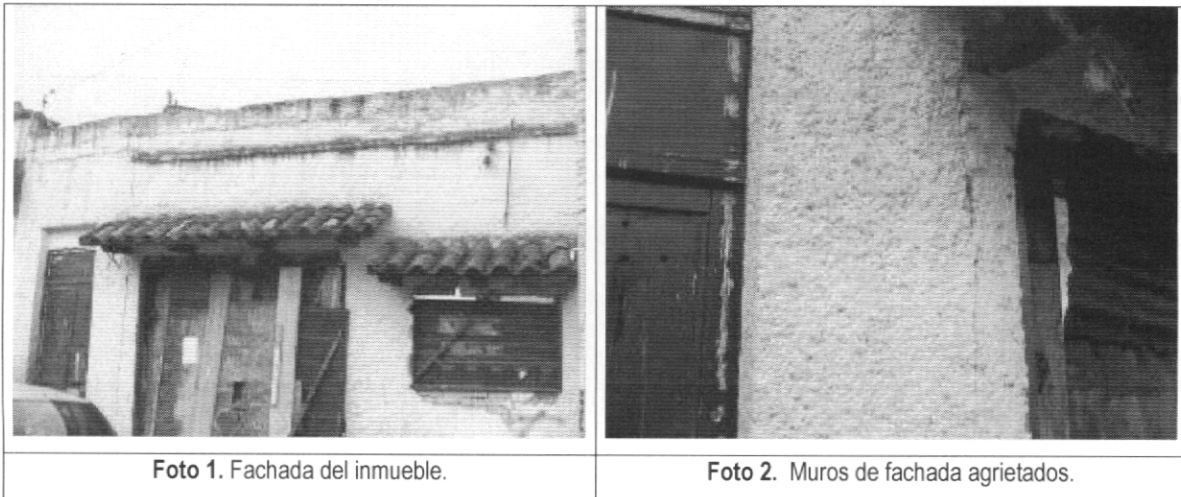
Los muros de fachada presentan problemas de estabilidad, se encuentran en malas condiciones, como se puede apreciar en la fotografía 1; se observan agrietamientos, especialmente en las zonas cercanas a los vanos de puertas y ventanas y en la parte superior de los mismos, como se puede apreciar en las fotografías 2, 3 y 4.

De acuerdo con lo anterior, se puede establecer que el inmueble ubicado en la Calle 2 Bis No. 3 - 85, **AMENAZA RUINA** en los elementos principales de su estructura y no es recuperable; se evidencia posibilidad de colapso a corto plazo. Se recomienda a los propietarios o responsables del predio realizar la demolición del inmueble.

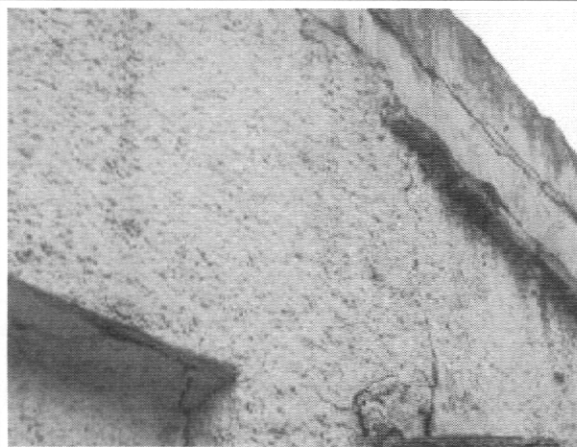
Foto 3. Agrietamientos parte superior de muros.

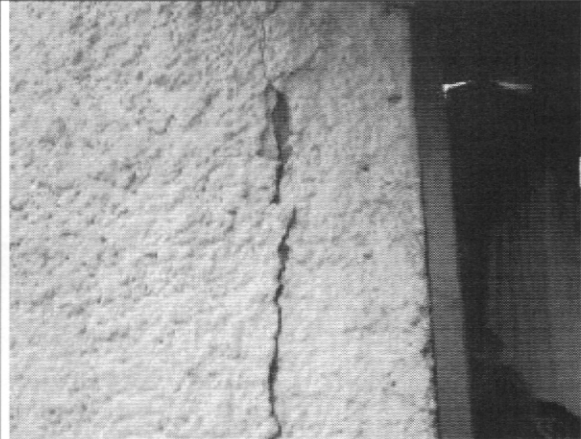
Foto 4. Grieta en muro de fachada.

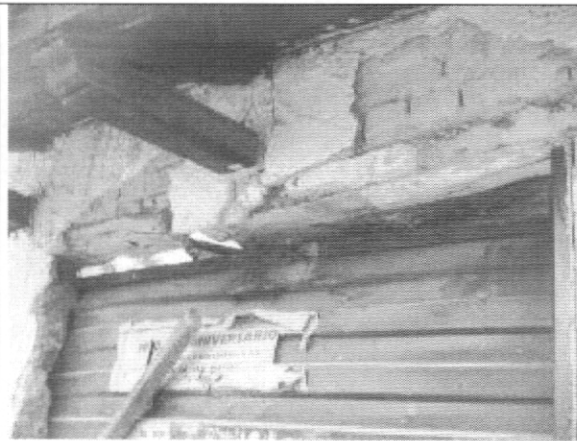
En la fotografía 5 se puede ver el desprendimiento de unidades de mampostería en la zona sobre el vano de la ventana.

Foto 5. Desprendimiento de unidades en muro sobre vano de ventana

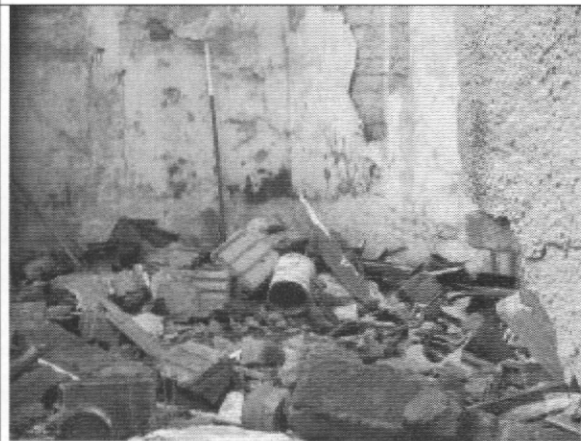
En el interior del inmueble se puede observar que la estructura de cubierta colapsó, los escombros se encuentran en el piso de la edificación, como se aprecia en la fotografía 6. En la fotografía 7 se puede ver el deterioro de los muros interiores de la parte frontal.

Foto 6. Colapso de cubierta

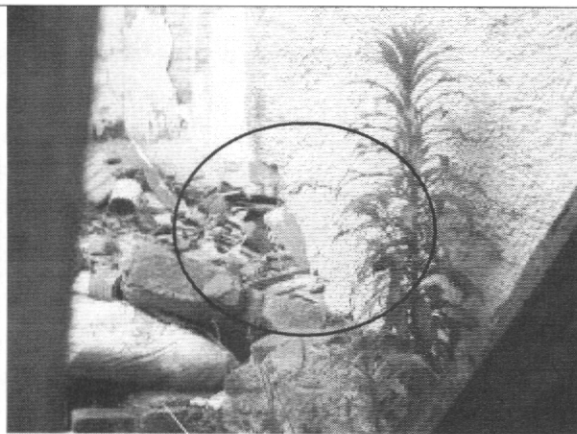
Foto 7. Escombros en interior del inmueble y deterioro de muros interiores
