DIRECCION DE PREVENCION Y ATENCION DE EMERGENCIAS

CONCEPTO DE AMENAZA RUINA N° CAR - 821

LOCALIDAD: (14) Los Mártires
UPZ: (102) La Sabana
BARRIO: Ricaurte
DIRECCION: Carrera 26 No. 6 - 81
CHIP: AAA0034CAMR
FECHA DE VISITA: Mayo 16de 2007
SOLICITANTE: Alcaldía Local Mártires
POBLACION BENEFICIADA: Una (1) Persona – Una (1) Familia
AREA: 200 m² (aproximadamente)

Este concepto corresponde a la visita de inspección para verificar el estado y condiciones del inmueble ubicado en la Carrera 26 No. 6 - 81, con el fin de establecer si amenaza ruina o no.

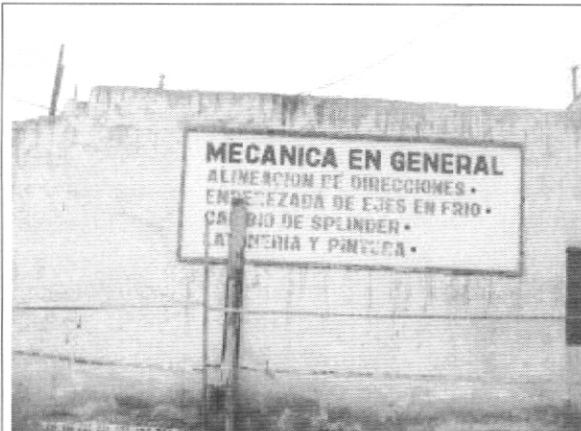
Foto 1. Fachada del inmueble.

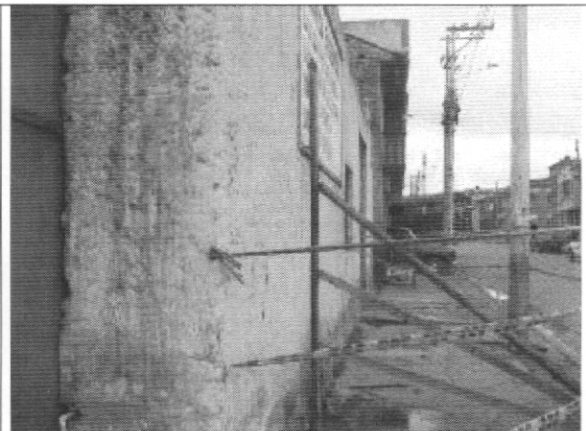
El muro de fachada (cerramiento del predio), se encuentra en malas condiciones, está apuntalado provisionalmente, como se puede observar en la fotografía 2, se presentan agrietamiento en la parte superior y en la base del mismo, como se puede apreciar en las fotografías 3 y 4. En la cara interior del muro se puede ver deterioro y desprendimiento de unidades de mampostería, fotografía 5; igualmente los bloques de arcilla de la parte superior del muro están en malas condiciones, como se puede observar en la fotografía 6. En la fotografía 7 se puede observar la pérdida de verticalidad que se presenta en el muro de fachada.

Foto 2. Apuntalamiento provisional muro de fachada.

De acuerdo con lo anterior, se puede establecer que el muro de fachada del inmueble ubicado en la Carrera 26 No. 6 - 81, **AMENAZA RUINA** en los elementos principales de su estructura, se evidencia posibilidad de colapso a corto plazo. Se recomienda a los propietarios o responsables del predio realizar la demolición del muro; proveer las medidas de protección a vecinos y transeúntes.

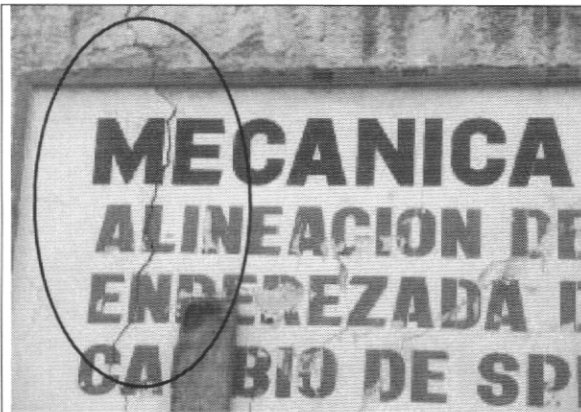
Foto 3. Grieta en parte superior del muro de fachada

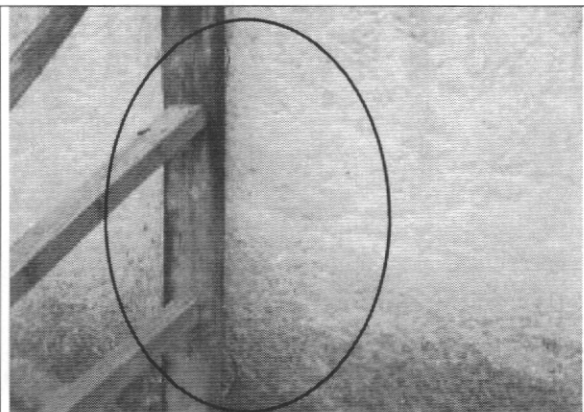
Foto 4. Grietas en la base del muro.

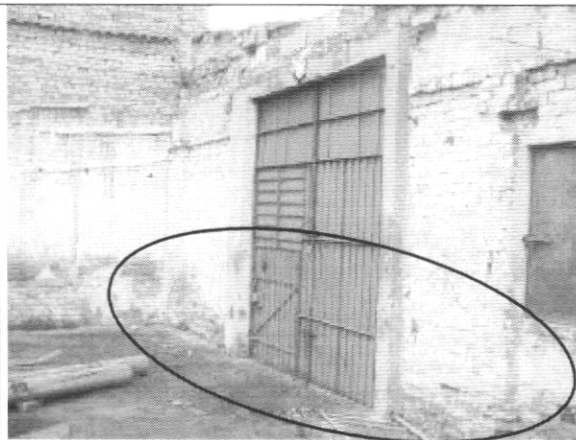
Foto 5. Vista interior muro de fachada, deterioro parte inferior.

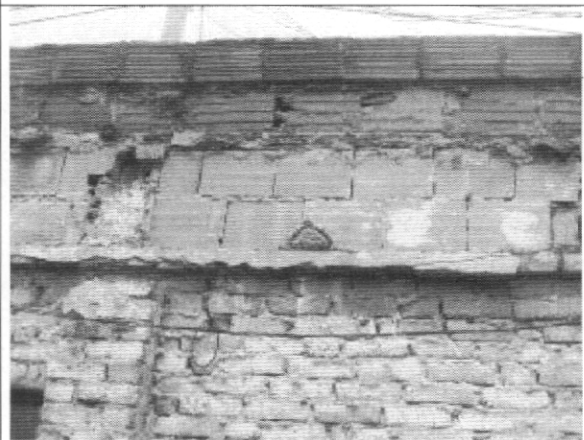
Foto 6. Bloque de arcilla en malas condiciones, parte superior

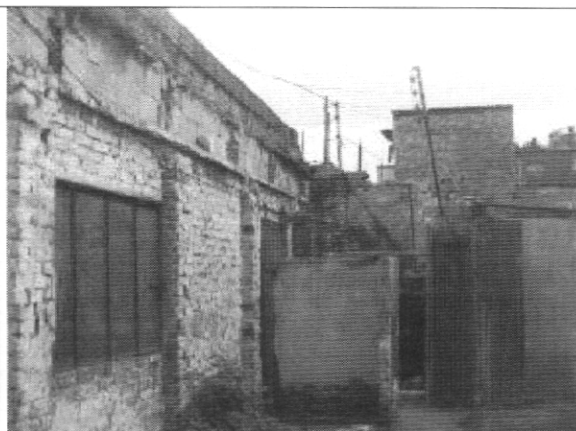
En líneas generales el muro de fachada del inmueble presenta problemas de estabilidad, se evidencia posibilidad de colapso a corto plazo.

Foto 7. Pérdida de verticalidad, muro de fachada.

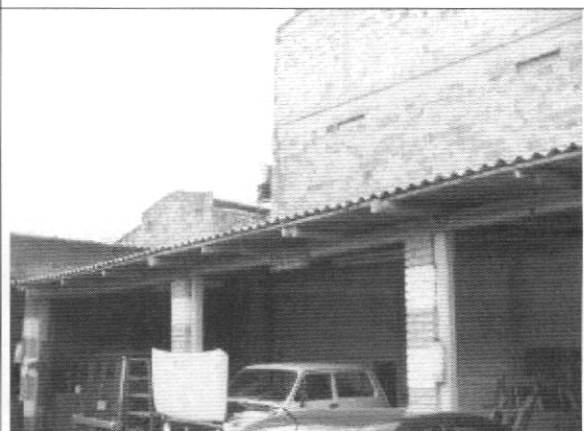
El cobertizo de la parte posterior del predio se encuentra en buenas condiciones, se observa la estructura metálica combinada con madera y mampostería en buen estado, no se presenta deterioro, como se puede apreciar en la fotografía 8; las tejas de zinc están adecuadamente amarradas a la estructura, como se ve en la fotografía 9.

Foto 8. Cobertizo parte posterior inmueble.

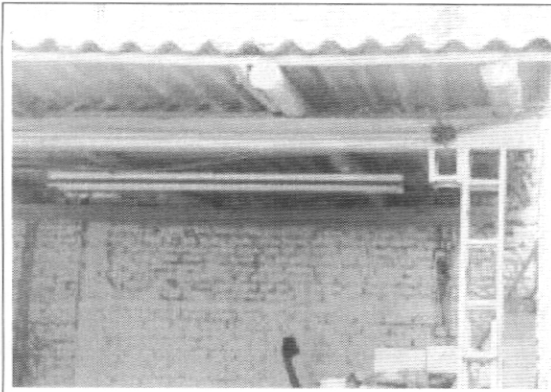
Foto 9. Estructura y tejas de cubierta en buenas condiciones.
